Air Liquide France Industrie

7 décembre 2015 | Commission de suivi des sites Limay Porcheville Gargenville

Etablissement de LIMAY

Retour d'expérience : début d'incendie le 27 mars 2015

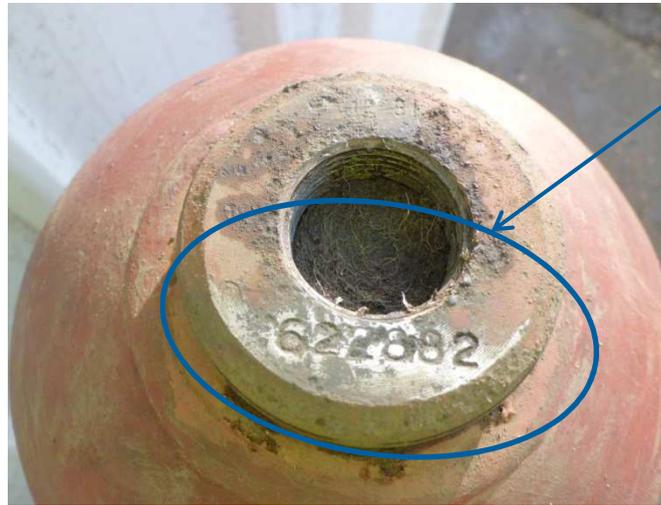
- Le vendredi 27 mars à 10h05, un opérateur contrôle une bouteille 6m3. Il dispose la bouteille dans la visseuse. Après avoir effectué le test de sécurité, il positionne la tête de dévissage sur le robinet afin d'avoir accès au numéro de la bouteille.

- Le numéro étant très peu lisible, l'opérateur utilise un outil pneumatique pour rendre lisible ce numéro. L'outil étant usé, il doit insister pour pouvoir le déchiffrer. Il va ensuite mettre le robinet démonté dans le réceptacle. A son retour, il voit des flammes s'échapper de la bouteille. Il interpelle alors son collègue et ils sortent tous les 2 de l'atelier.

N° de bouteille abrasé (au niveau la collerette)

- Bouchon sur la bouteille lors de la phase de brossage
- Outils anti-étincellants y compris pour les actions manuelles
- Anticipation du changement de l'outil avant complète usure
- Re-sensibilisation aux risques
- Revue de la procédure d'inspection pour limiter le recours au brossage manuel

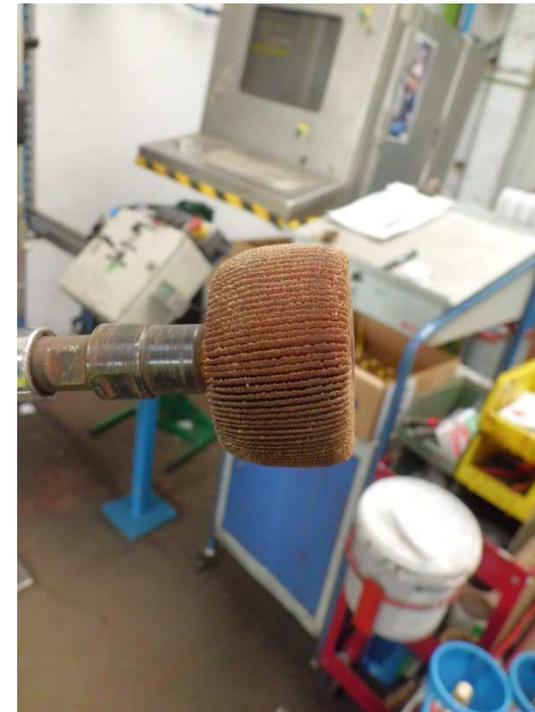
Outil d'abrasion neuf

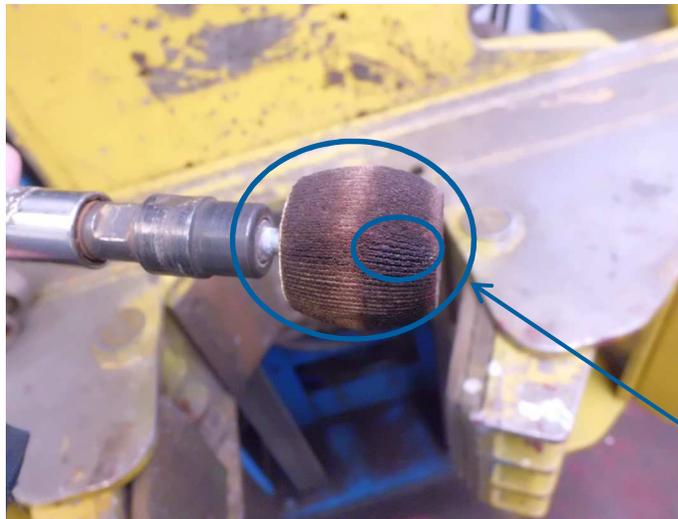
Outil d'abrasion usé présentant des zones brûlées
