**PROJET DE RESTAURATION DE LA CONTINUITÉ ÉCOLOGIQUE
DE L'AJON AU DROIT DE 5 OUVRAGES TRANSVERSAUX
LE GUÉ AVAL DE MAISONCELLES-SUR-AJON (14)**

**PROCÉDURE D'IDENTIFICATION DE DÉTENTEUR DE TITRE DE
PROPRIÉTÉ**

Article R.214-27 du Code de l'Environnement

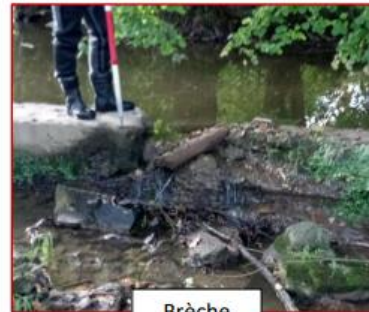
Brèche

En termes structurels, le seuil est plutôt dans un état moyen et présente une brèche et des signes d'affouillements qui peuvent évoluer vers une dégradation généralisée de l'ouvrage. Le batardeau n'est pas manœuvrable.

Paramètre	Vanne	Déversoir
Longueur	0.41m	4.3m
Hauteur	0.5m	0.8m
Crête (mNGF)	101.75	variable
Etat	Vanne non manœuvrable	Etat moyen, des infiltrations sous le seuil et des signes d'affouillement en pied d'obstacle

- Déconstruction du seuil en amont du passage à gué : démantèlement de la vanne, déconstruction du seuil et évacuation des matériaux en centre agréé ;
- Léger reprofilage du lit de l'Ajon sur le passage à gué pour préserver un chenal d'étiage et accroître la lame d'eau.

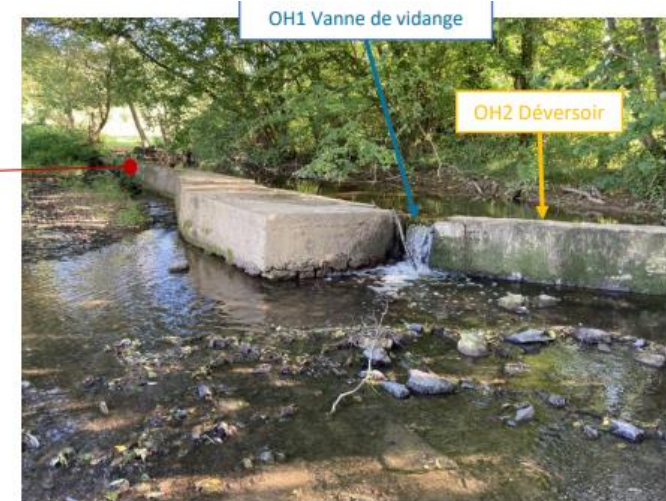
Vue aval du déversoir

→ Présence d'une fosse à l'aval immédiat de l'ouvrage (40 centimètres en eau lors des prospections de terrain le 11/10/2021)

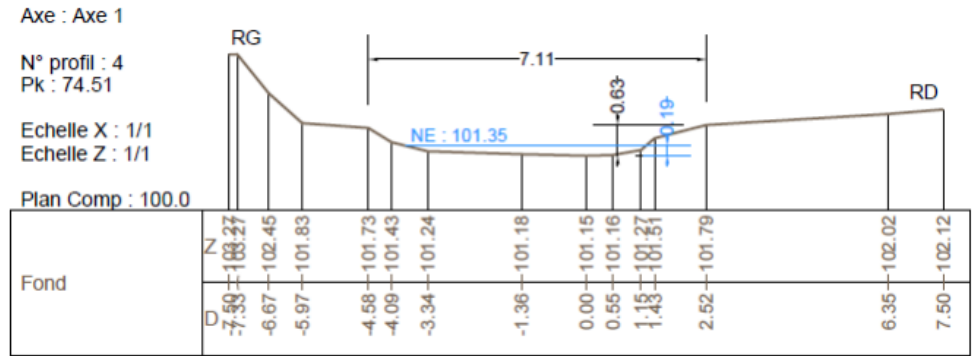
Passage à gué → Faible profondeur et faible hauteur d'eau dû à la présence du gué

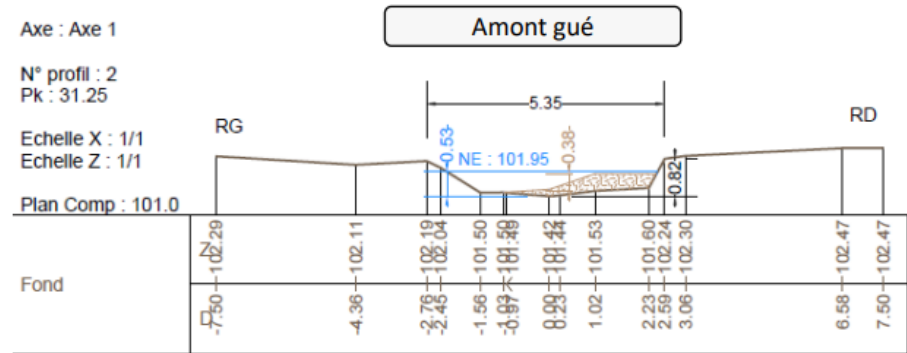
→ Présence de vase en amont immédiat du vannage. Possiblement causé par les départs de matériaux (zone de traversée du bétail et abreuvoir sauvage).

Il est également prévu des travaux annexes tels que la suppression de la clôture qui traverse l'Ajon en amont du seuil (piège à embâcle) et la mise en place d'une clôture et d'une descente aménagée pour l'abreuvement des bovins.
