# **SARP Industries**

## **Usine de Limay**

**Bilan 2015 avec quelques  
données sur 2016**

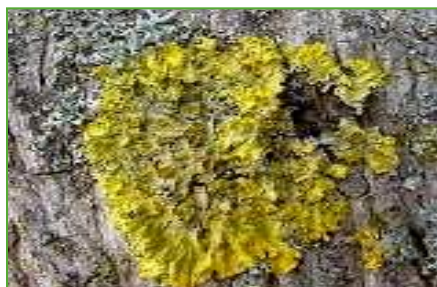
Dioxines/Furanes (en  
pg/g Lichen)

Depuis 2006, l'usine de Limay s'est engagée dans le suivi annuel d'un bio-indicateur, les lichens, intégrant annuellement l'impact de ses rejets atmosphériques sur l'environnement voisin.

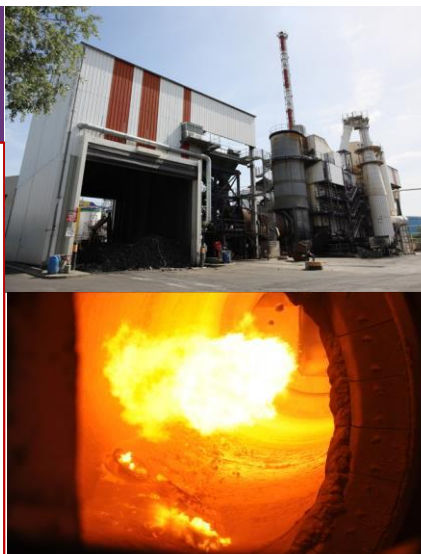
### Rejets en moyenne annuelle des 3 lignes d'incinération pour les paramètres CO, SO<sub>2</sub> & poussière

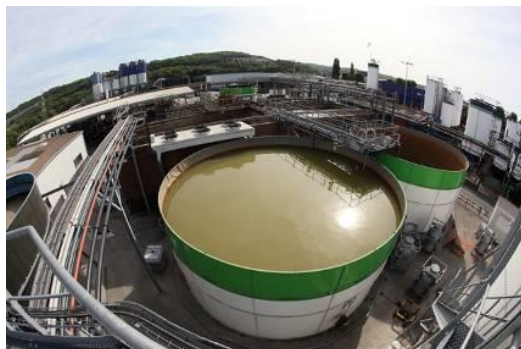
### Transformation du déchet en eau industrielle

**Eaux pluviales : objectif zéro rejet**  
**La stratégie consiste à augmenter les exutoires internes**  
**L'eau potable est remplacée par l'eau recyclée**

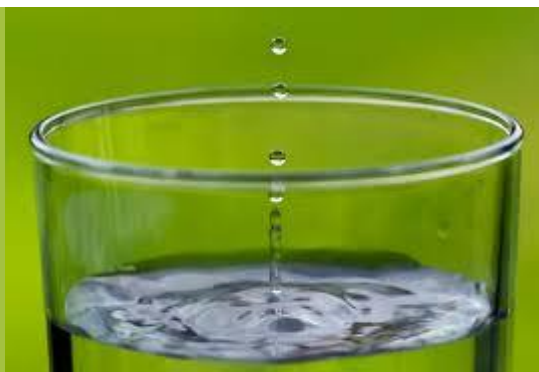
Le projet d'augmentation des exutoires pour l'eau pluviale aura un impact non négligeable sur la quantité d'eau potable consommée

La mise en place d'un recyclage de l'eau de toiture pour l'alimentation du réseau vapeur va permettre également de diminuer la quantité d'eau potable consommée

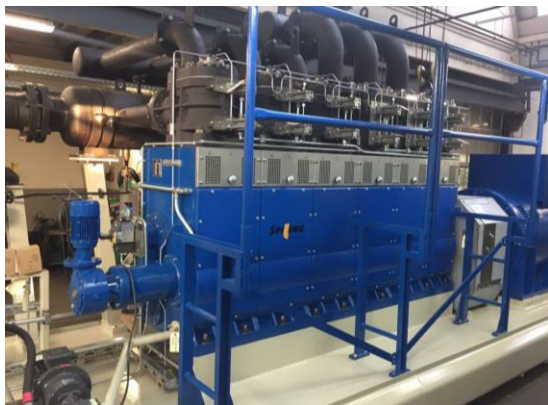
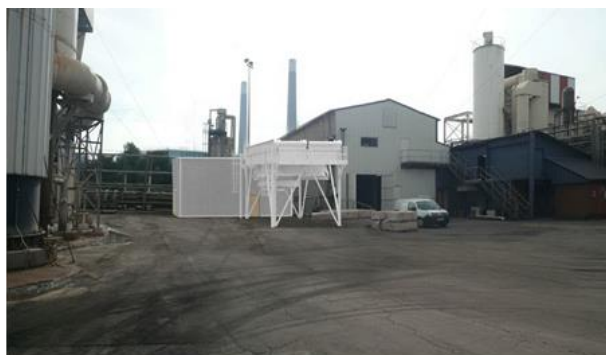
La centrale d'EDF représente une part importante dans la consommation. Cette centrale sera bientôt à l'arrêt.

L'opération consiste à installer un moteur à vapeur de 16,5 t/h produisant 1,2 MW électrique. Cette électricité sera entièrement consommée par l'usine.

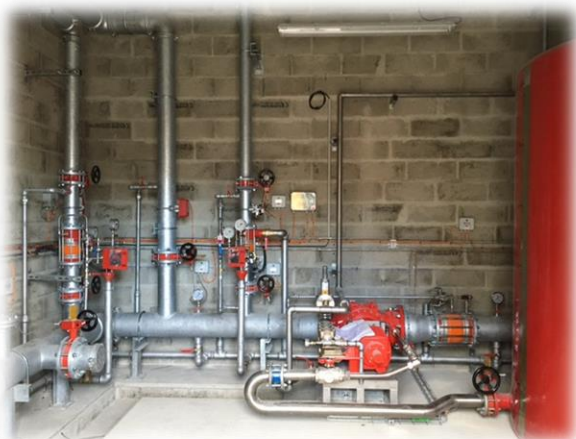
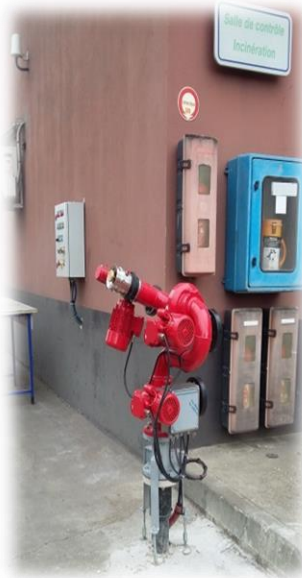
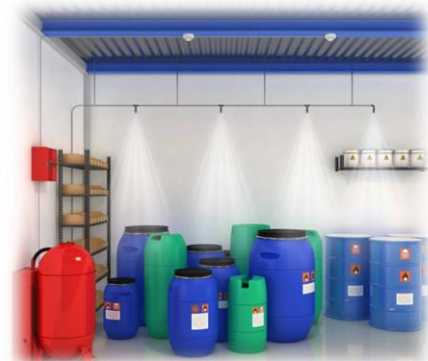
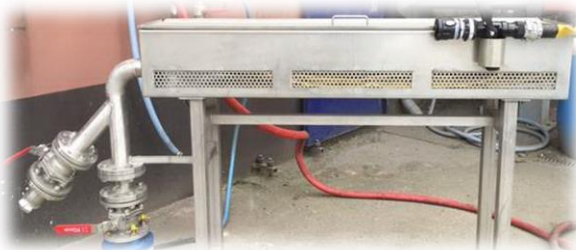
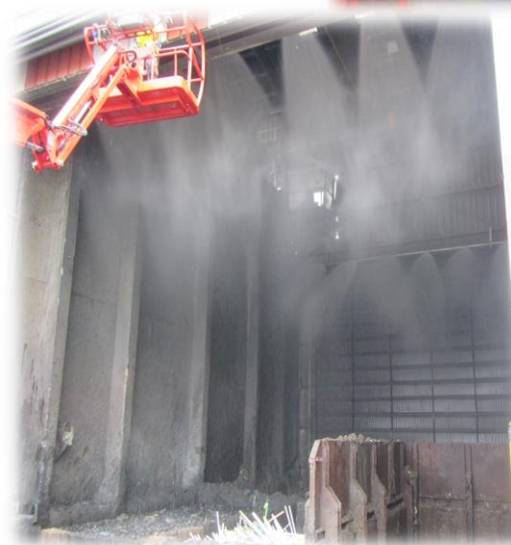
## Amélioration de la sécurité

- Nouvelle extinction broyeur U511 (1,6 k€)
- Extinction four 1&2 finalisée avec mise en place des nouveaux RIA four 1&2 (326 k€)
- Extinction filière directe four 2 avec un canon à commande déportée et rampe d'arrosage (54 k€)
- Extinction et détection du magasin de stockage d'huile (23 k€)
