Bilan d'exploitation 2023 SARP Industries – Usine de Limay

CSS du 28-11-24

SARPI-VEOLIA LIMAY 451, route du Hazay 78520 Limay

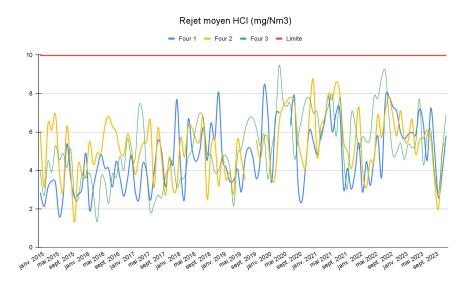
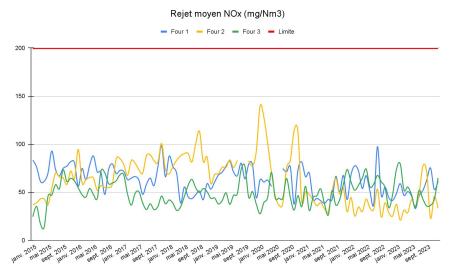
Rejets en concentration des 3 lignes d'incinération pour les paramètres HCl et NOx

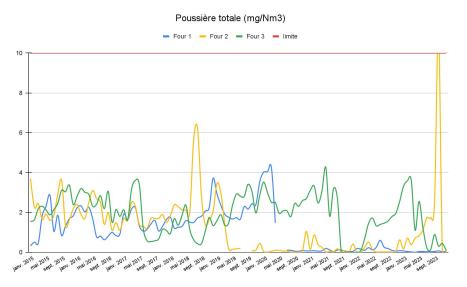
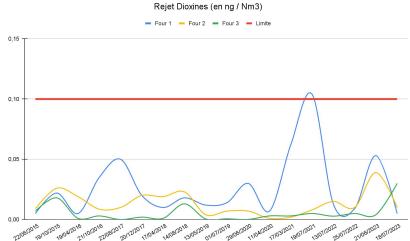
Rejets en concentration des 3 lignes d'incinération pour les paramètres poussières et dioxines / furanes

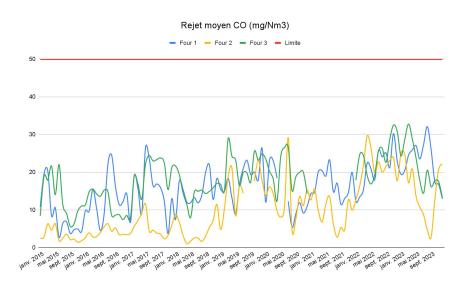
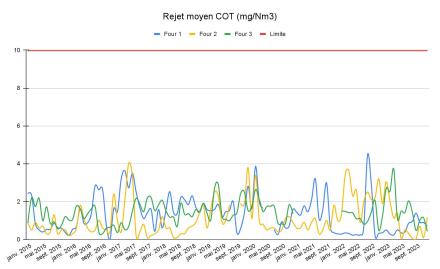
Rejets en concentration des 3 lignes d'incinération pour les paramètres CO et COT

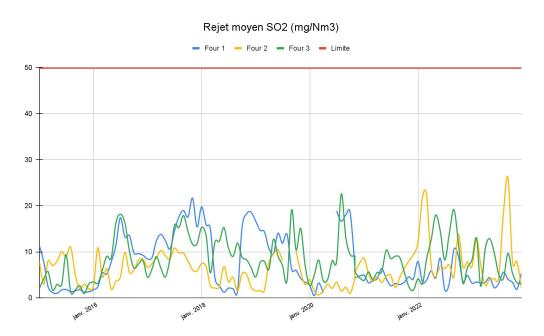
Rejets en concentration des 3 lignes d'incinération pour le paramètre SO2
