EMTA – Guitrancourt EXERCICE 2022
Commission Suivre Site du 17 janvier 2023

Commission de suivi de site

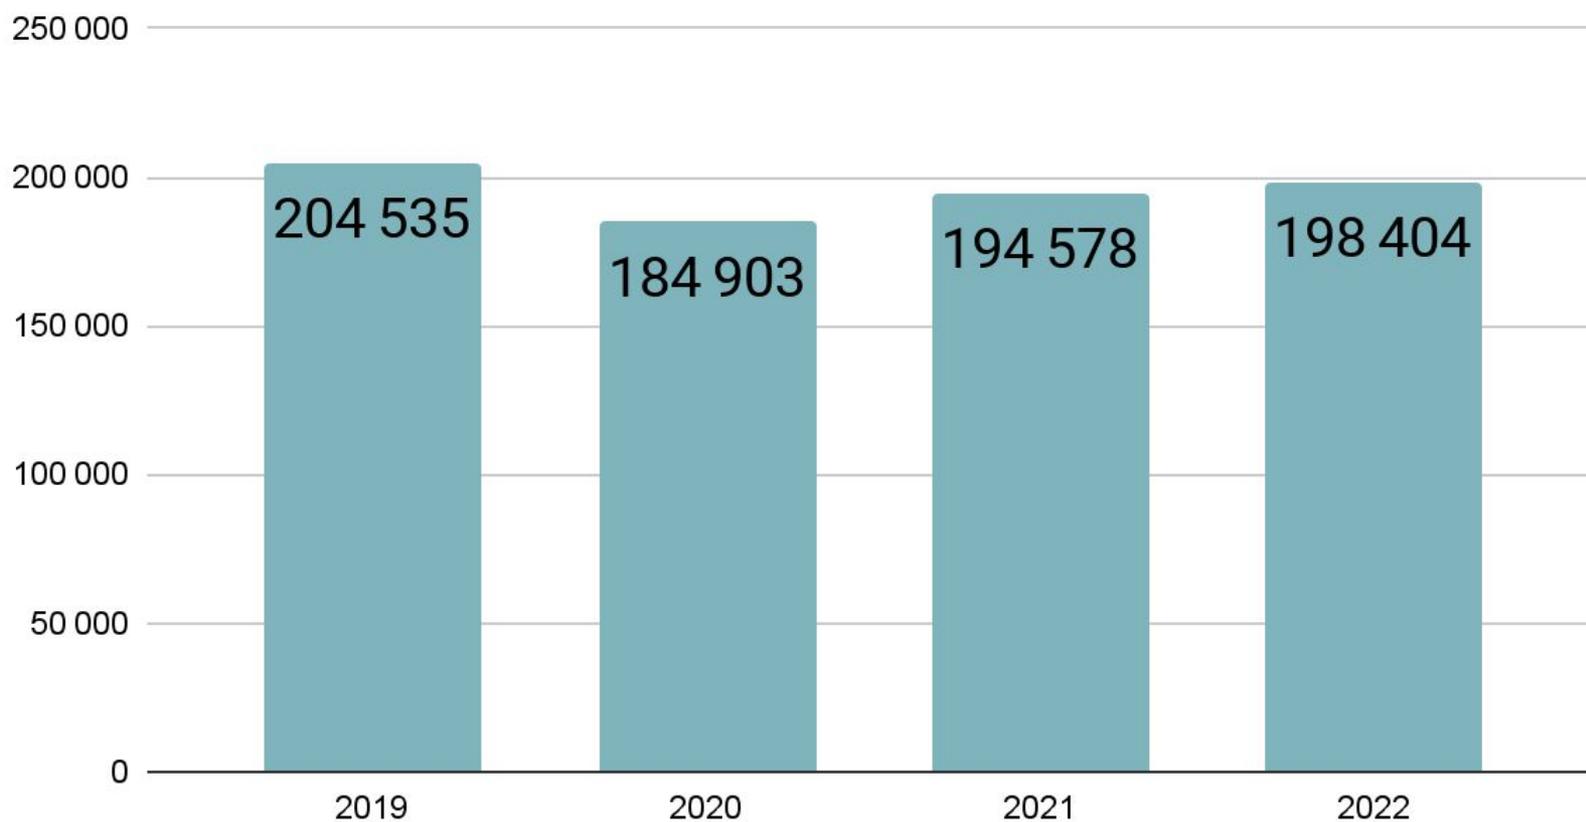
Tonnages stockage déchets dangereux

Evolution des tonnages des déchets dangereux en tonnes

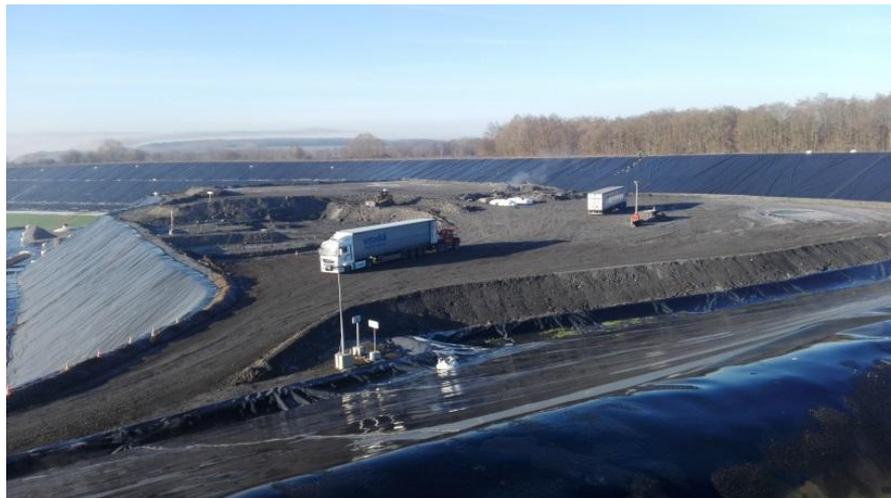
Typologie des déchets dangereux 2022

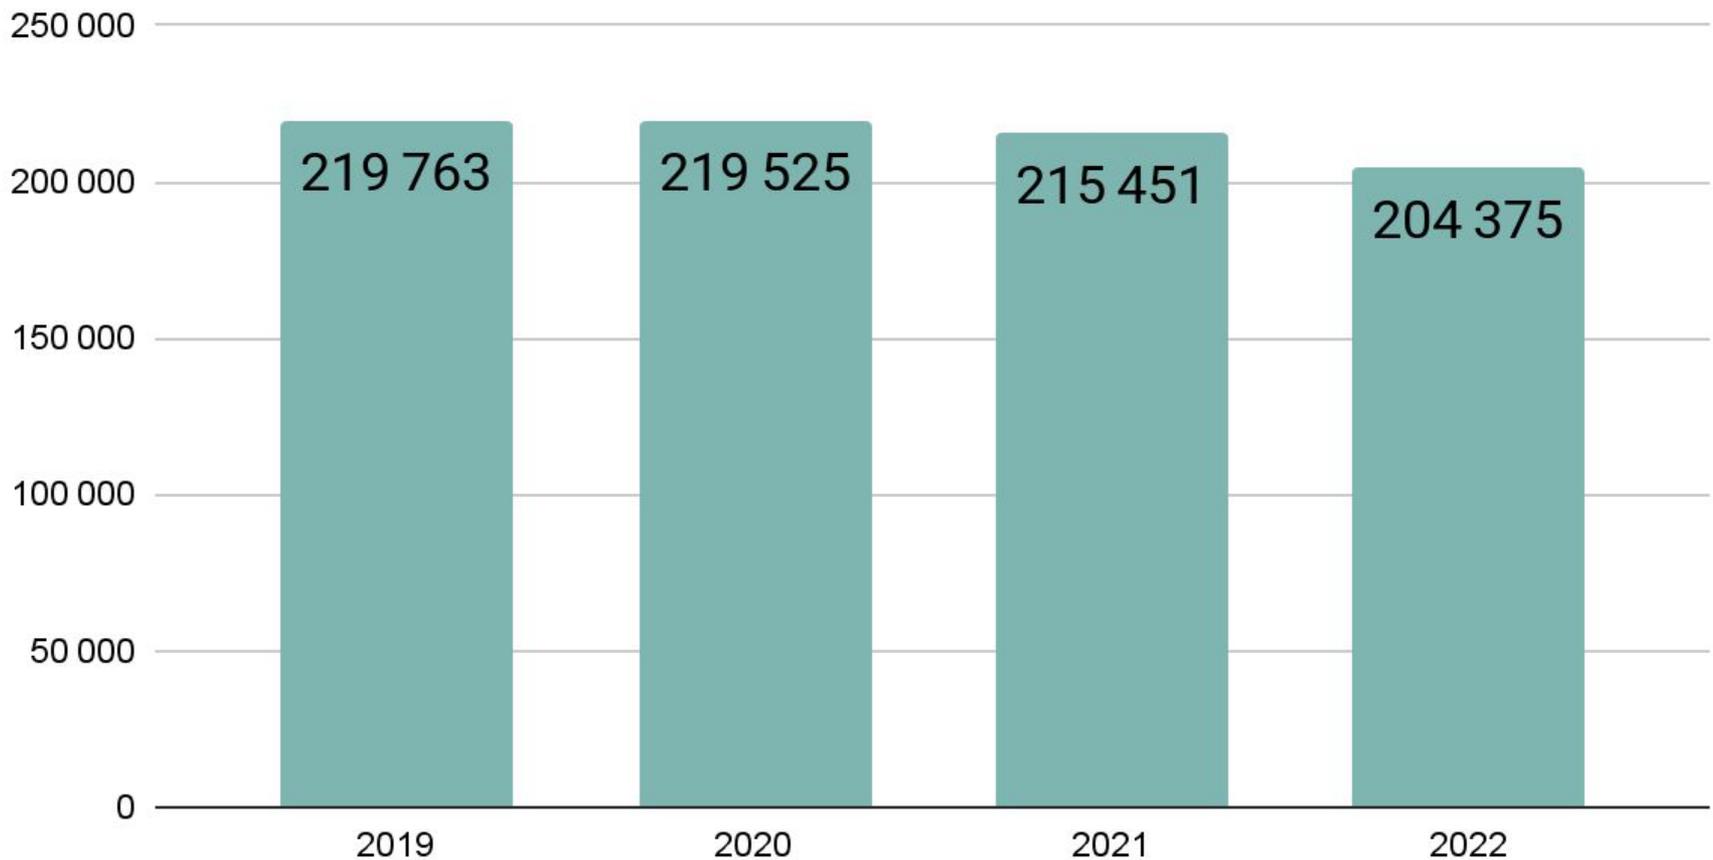
Tonnages stockage déchets non-dangereux

Evolution des tonnages des déchets non dangereux

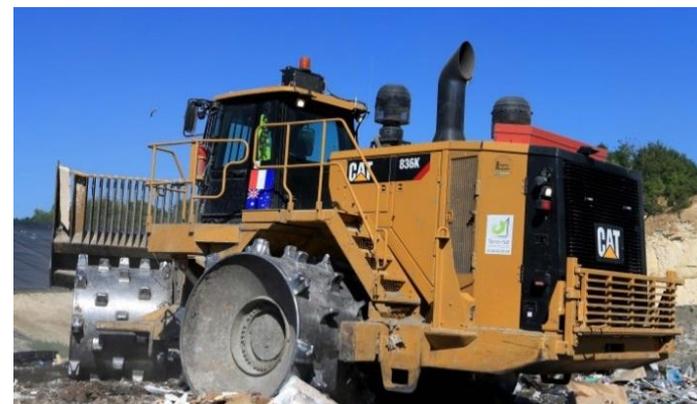
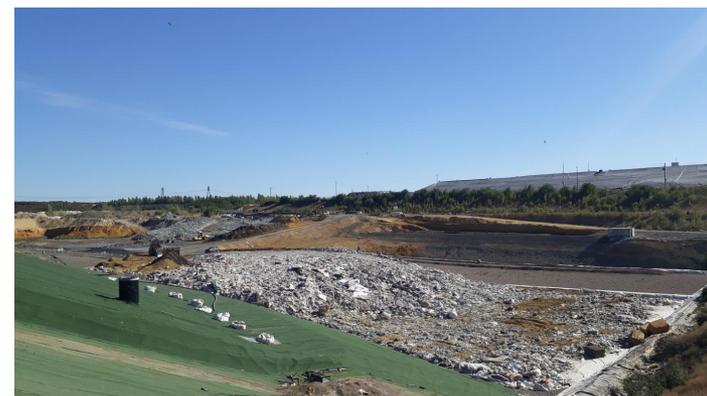
Typologie de déchets non dangereux reçus en 2022

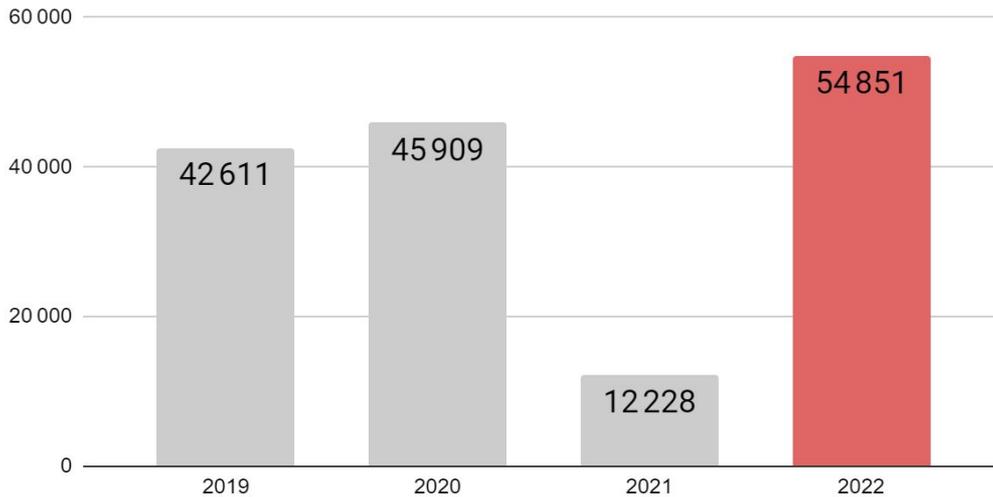
Evolution des tonnages du biotertre puis de la plate-forme terres

Jusqu'en 2021, tonnages reçus en Biotertre puis tonnages total plate-forme terres en 2022.

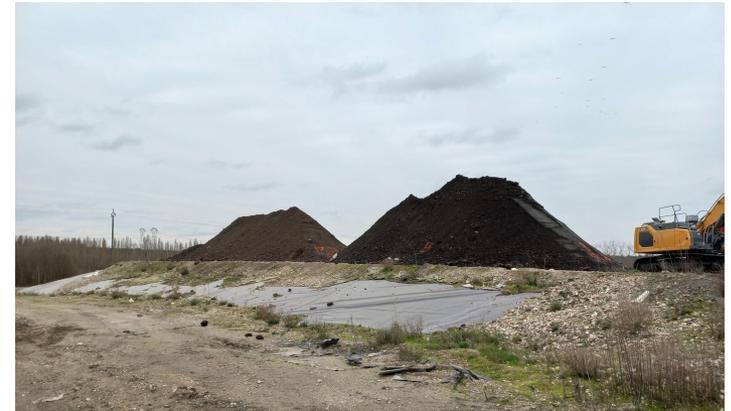
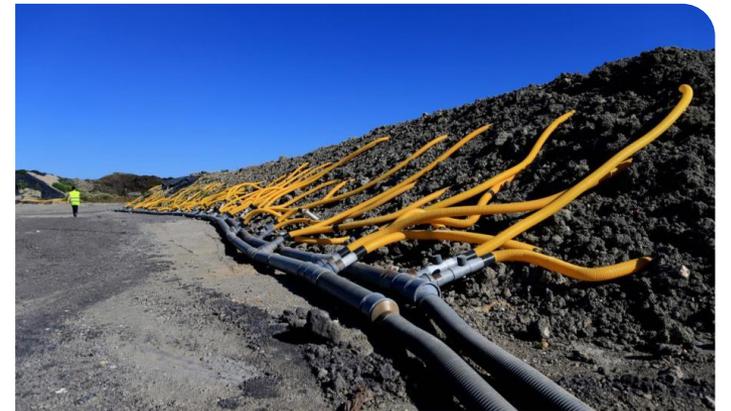
En 2022 :

- ❑ 20 276 tonnes mises en traitement par Biotertre
- ❑ 2459 tonnes de terres végétales produites

L'activité de plate-forme terres a débuté en janvier 2022

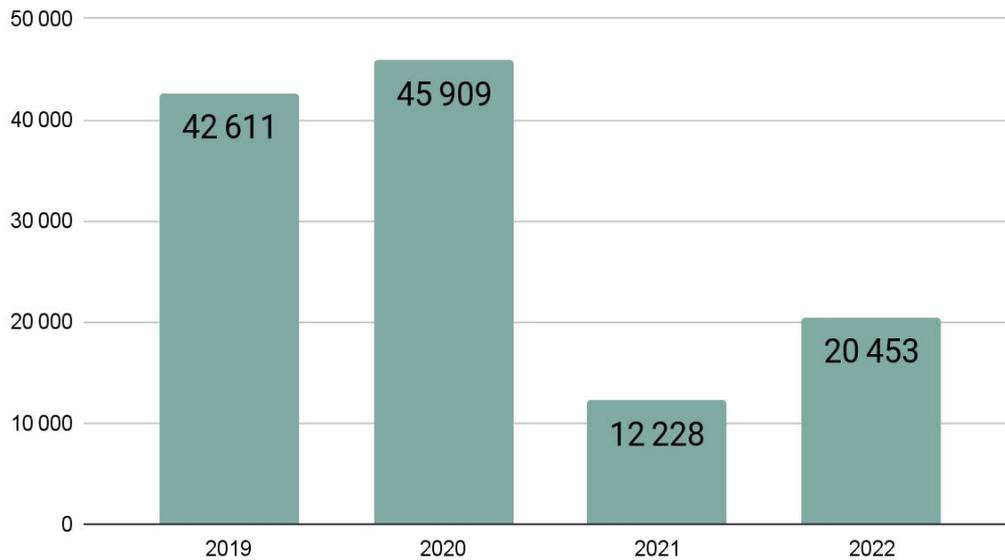
Evolution des tonnages du biotertre

- ❑ 31 182 tonnes dépolluées
- ❑ 20 276 tonnes mises en traitement

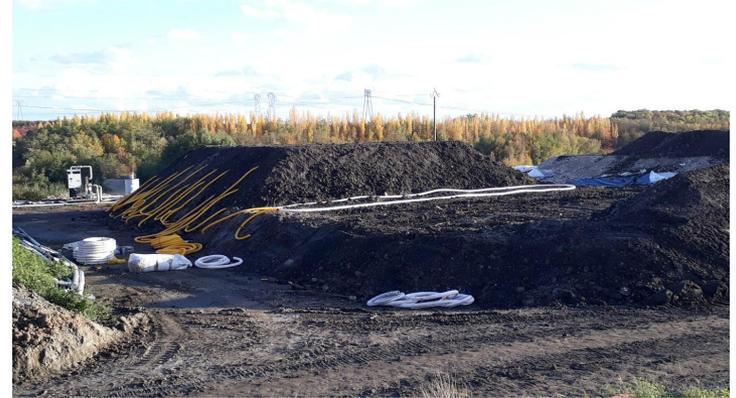
Montage d'une biopile

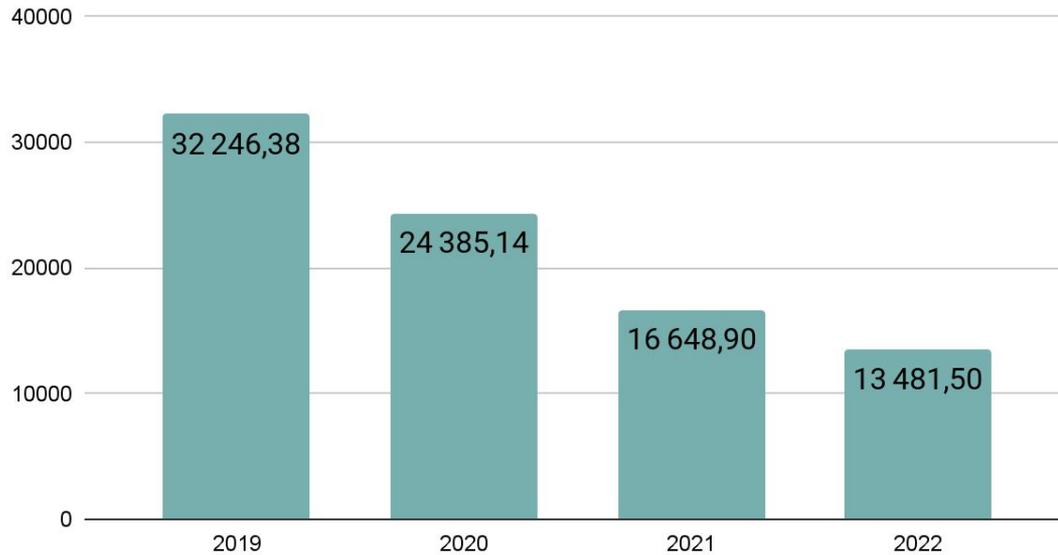
Evolution des tonnages du Tri BTP

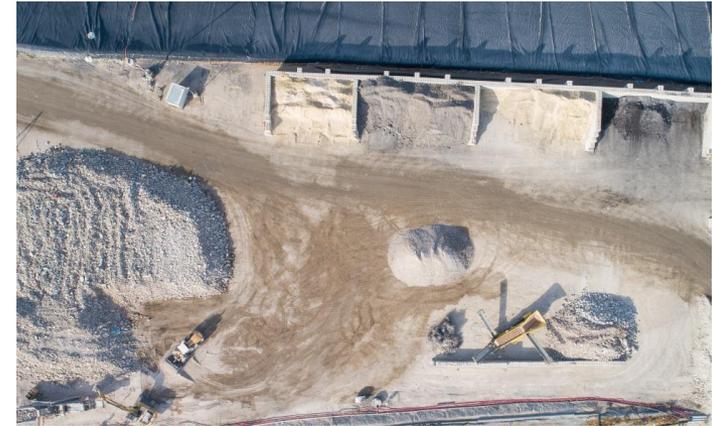
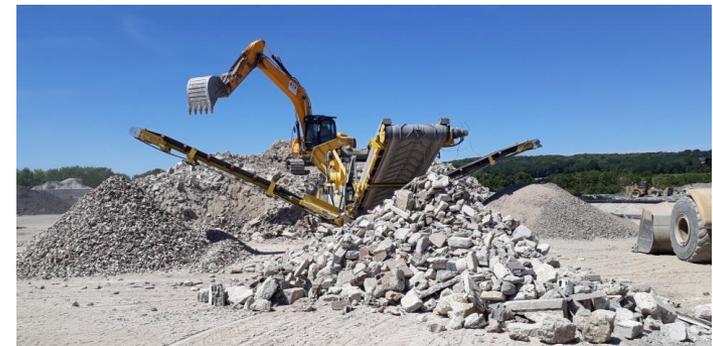
En 2022 : 2 campagnes de concassage-criblage ont été réalisées

Les matériaux sont valorisés en interne (piste, plate-forme) et également en externe

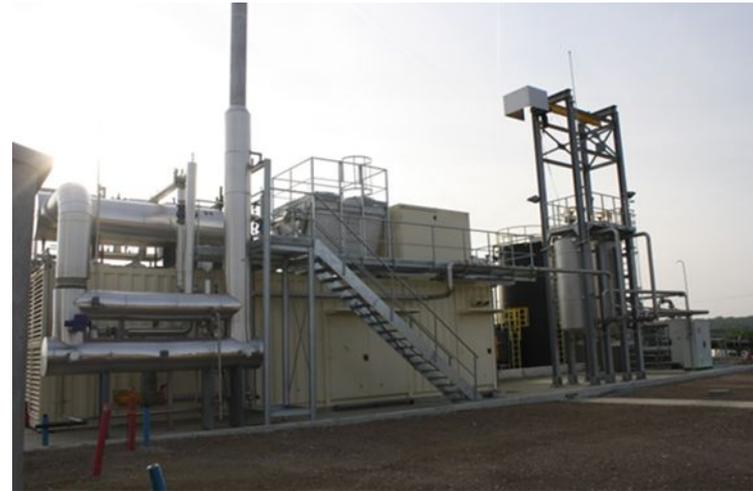
■ Valorisation du biogaz par la production d'électricité 2022

- Taux de valorisation du biogaz : 89,8 %
- Volume de lixiviats traités : 6085 m³ (2117 m³ traités en STEP)
- Production électrique injectée : 3 935 747 kWhe en 2022
- Energie thermique du moteur (cogénération) valorisée : 4 204 150 kWht

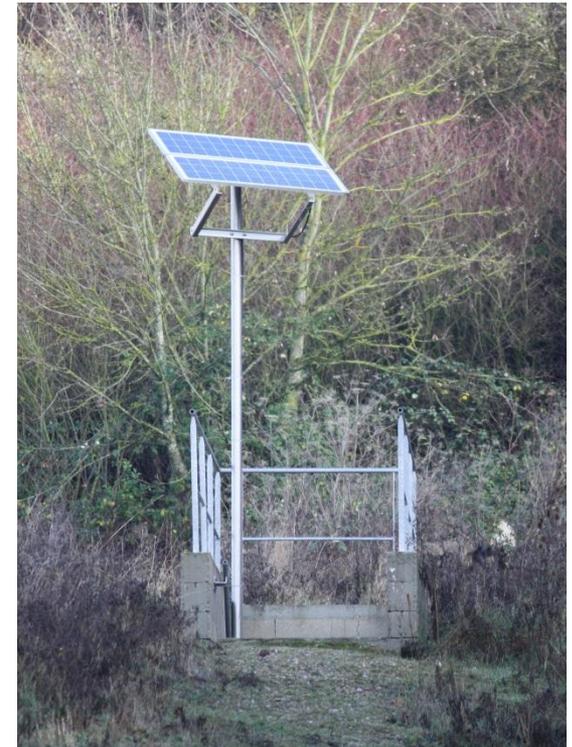
- **Contrôles :**
 - **Eaux rejetées (Tranchée drainante + eaux de ruissellement) :**
 - Les eaux rejetées proviennent en très grande majorité des eaux récupérées par les tranchées drainantes de l'isolation hydraulique.
 - Forte augmentation du débit de la tranchée drainante depuis 2010.
 - Variations importantes sur les paramètres sulfate, chlorure et fer en fonction de la géologie des terrains terrassés sur U1 et U0.

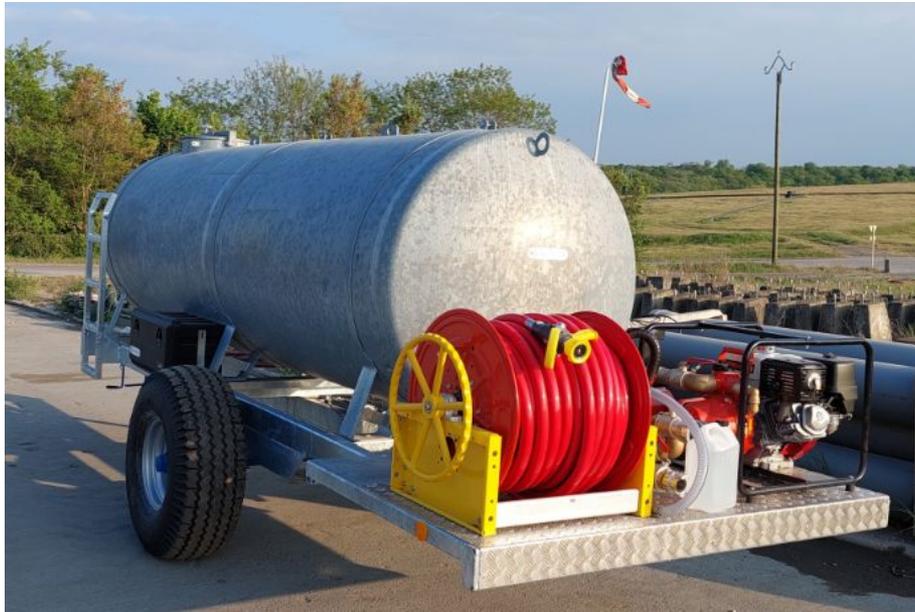
- Incendie sur l'alvéole de stockage de déchets non dangereux :
 - Achat et mise en place d'une remorque de lutte incendie de grande capacité pour intervenir rapidement lors d'un départ d'incendie
 - Achat et mise en place d'une troisième caméra thermique

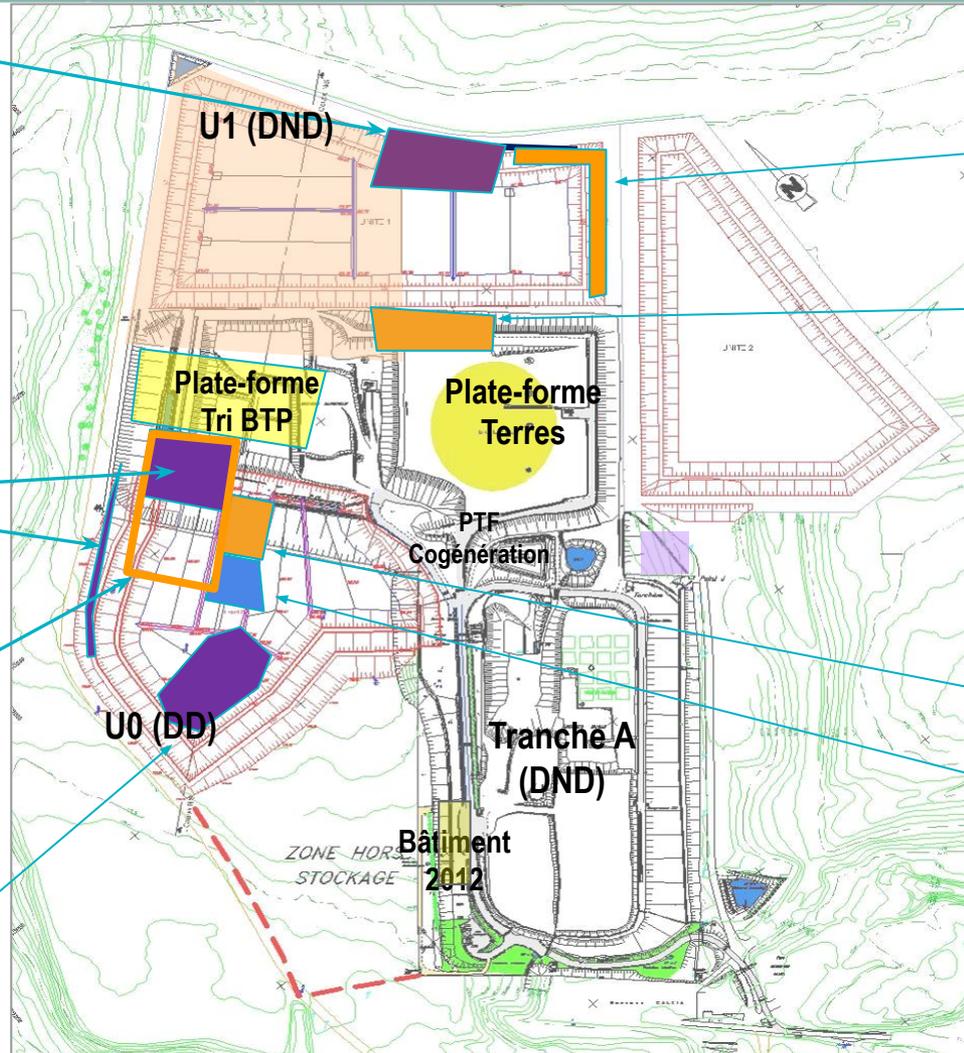
Phase de réaménagement U1

Isolation hydraulique -
Paroi moulée U1 DND

Réhausse Alvéole casier
3 d'U1 (DND) en 2022

Travaux alvéole 301

Mise en service
alvéole 302

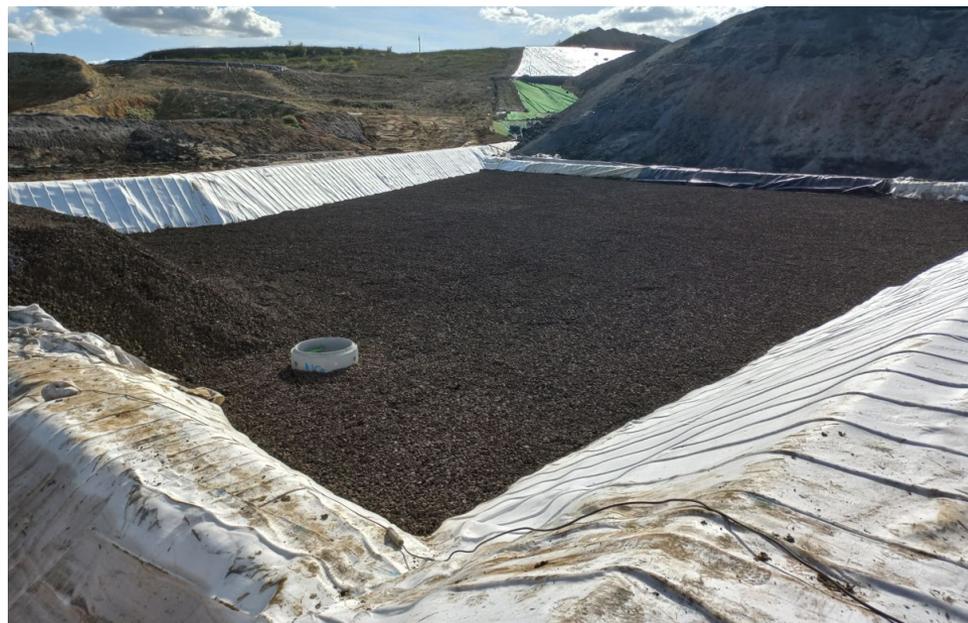
- **Réalisations (2022)**
 - Mise en service de l'alvéole déchets dangereux 302 du casier 3 d'UO (ISDD)

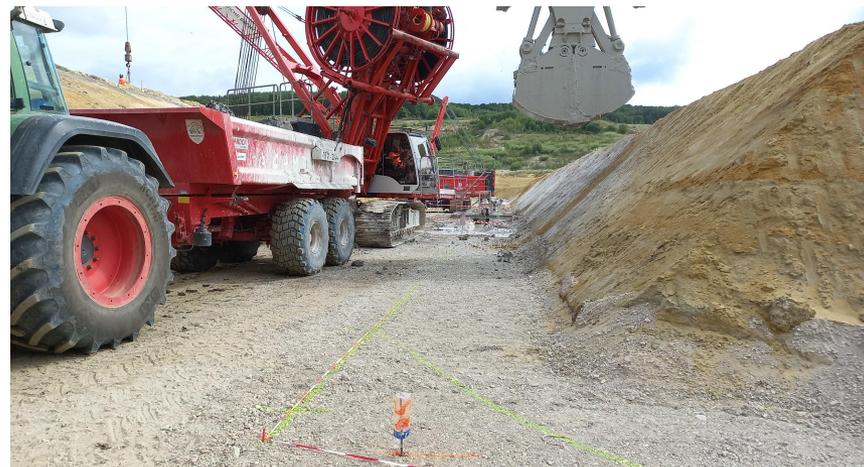
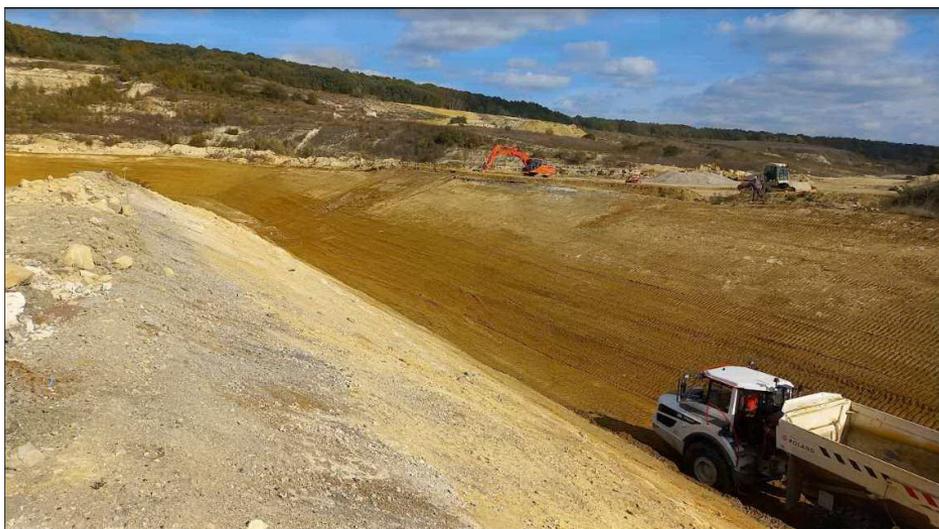
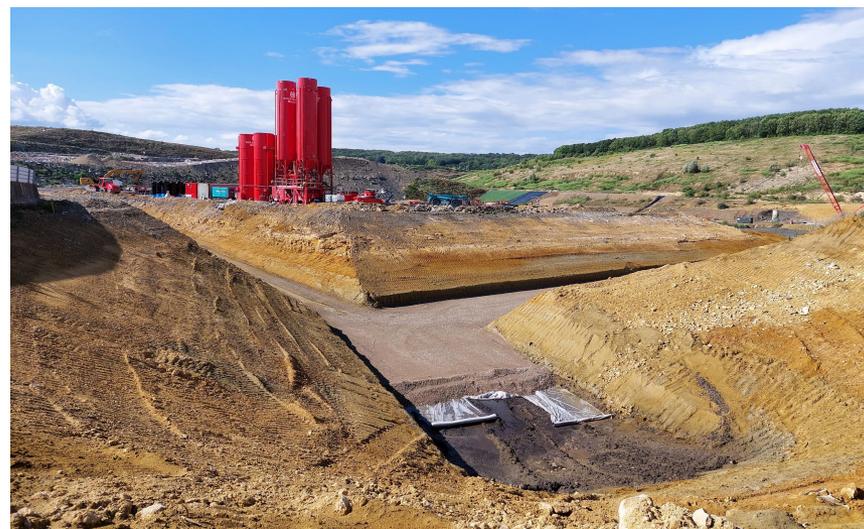
- reprise de l'isolation hydraulique (parois moulées + géomembrane verticale) sur le flanc est du casier 4 d'U1 (ISDND).

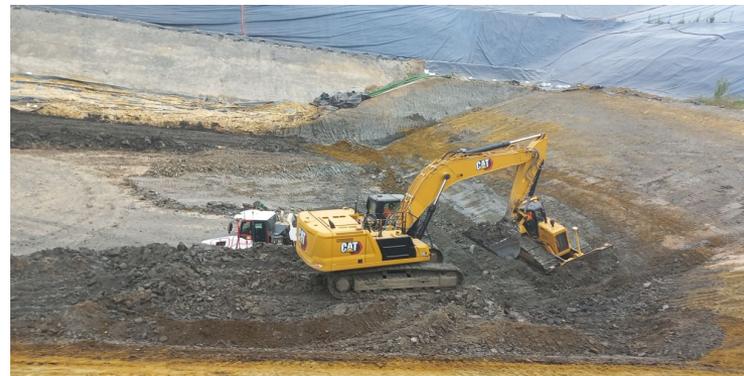
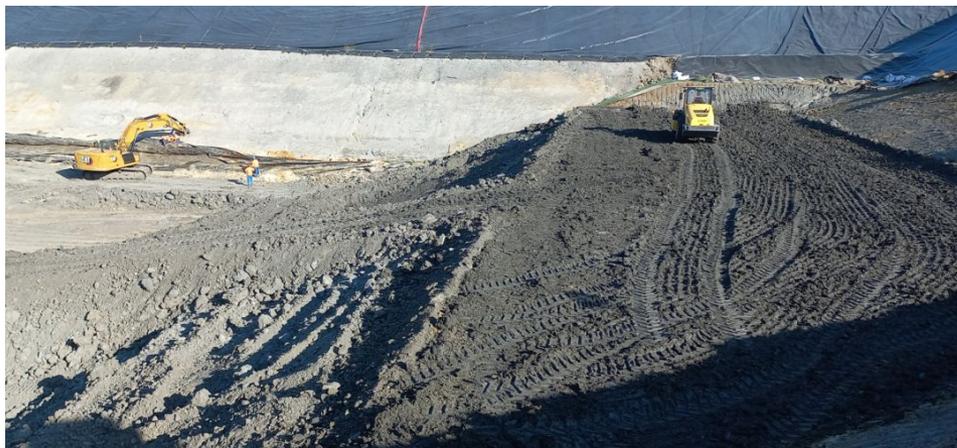
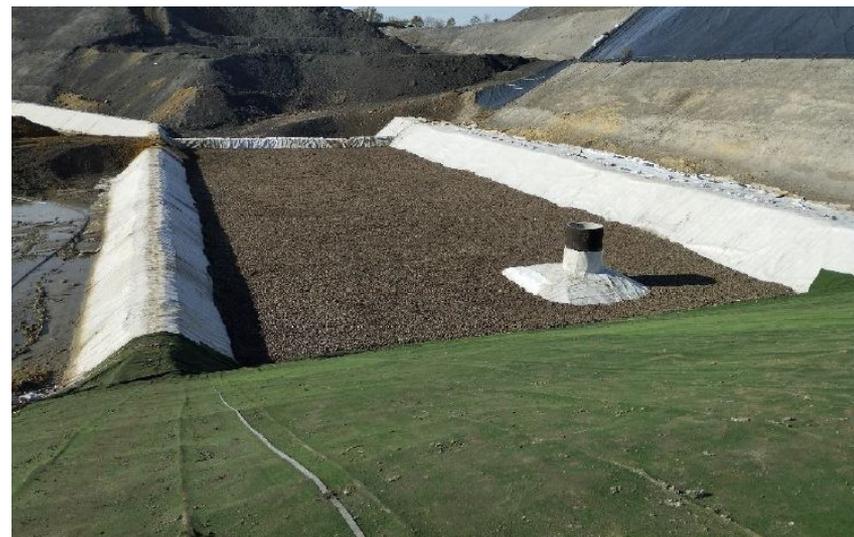
- Travaux de création de l'alvéole 301, la dernière alvéole du casier 3 de Uo (terrassement, mise en place argile, géomembrane, géotextile drainant pour la protection de la géomembrane et système de drainage)

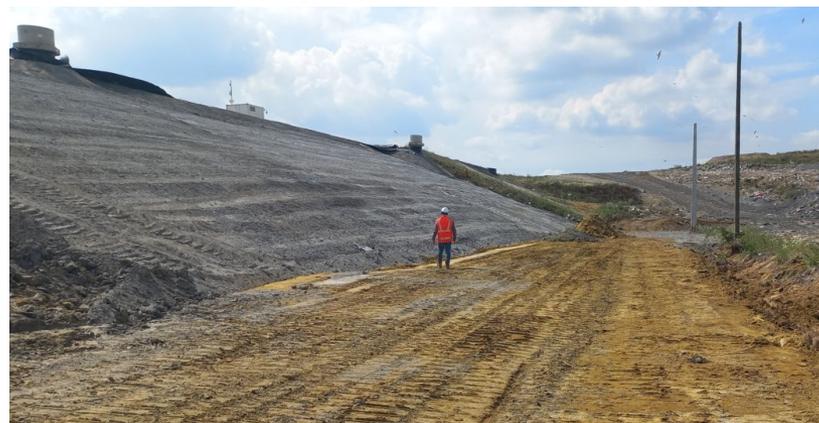
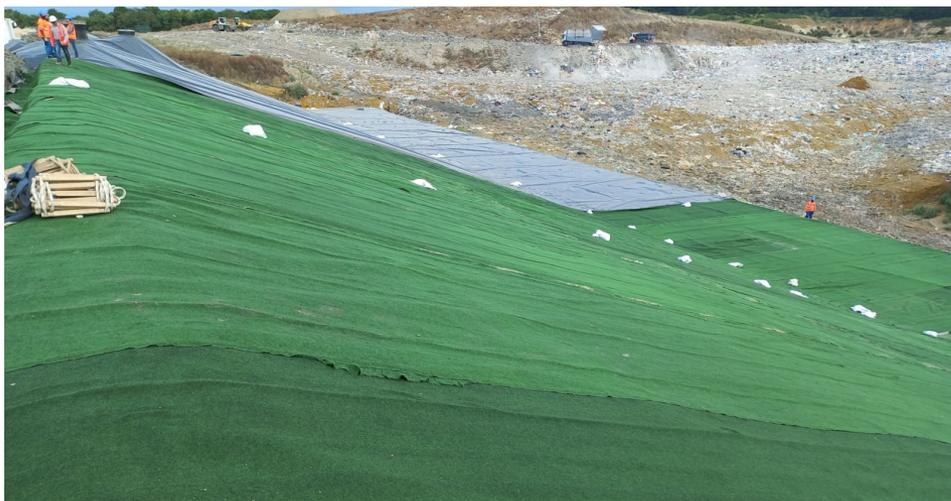
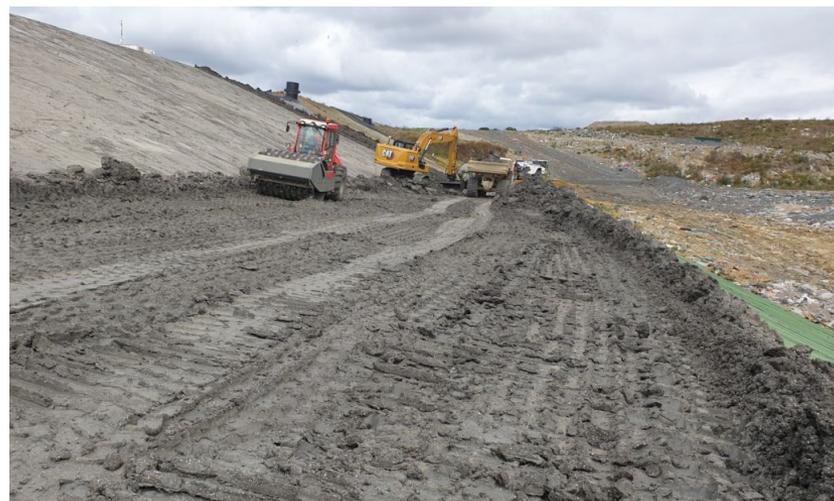
- Travaux de réhausse du casier U1-3 sur la tranche B (Argile, géomembrane, et géotextile pour la protection de la géomembrane et le drainage)

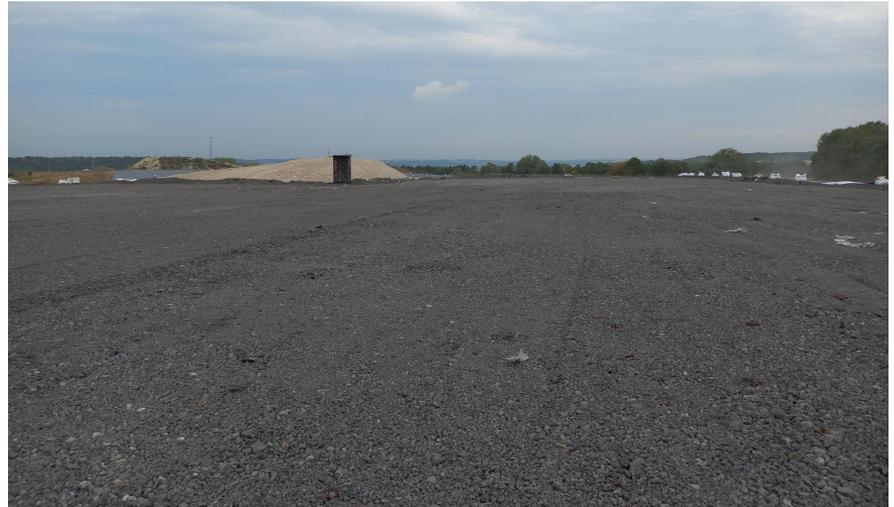
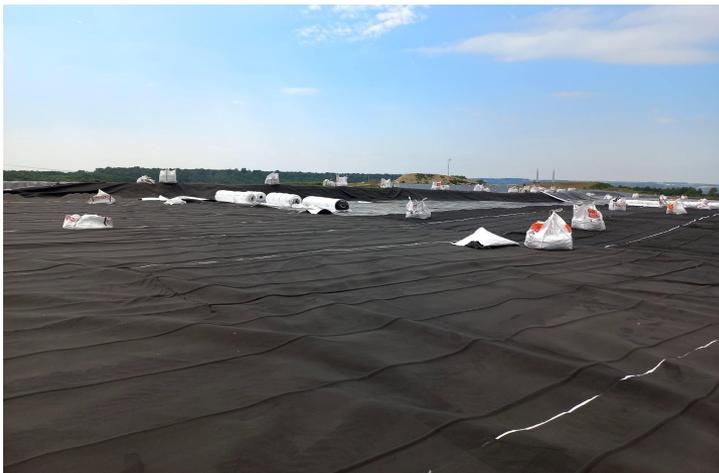
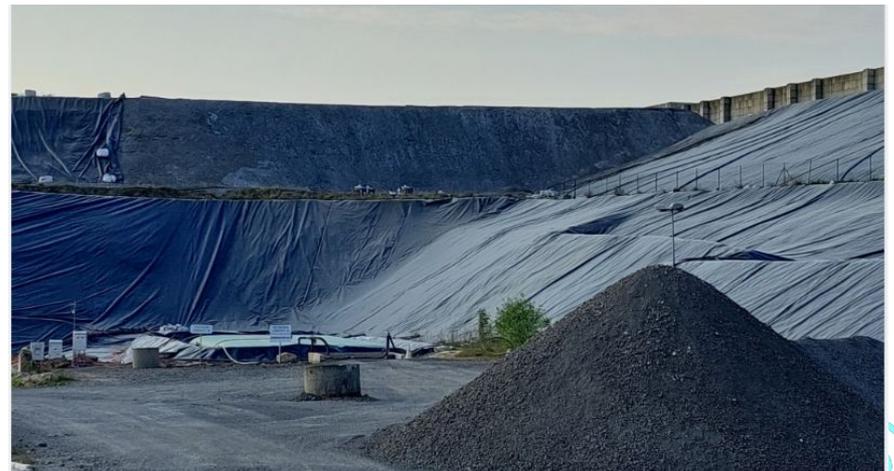
- Réalisation d'une piste pour passer de la Tranche B à U0 et accès à la future PTF terres à partir de la Tranche B (PTF BTP)
- Construction de la première moitié de la nouvelle Plate-forme Terres (membrane, Géotextile de protection et drainant, béton concassé et scories)

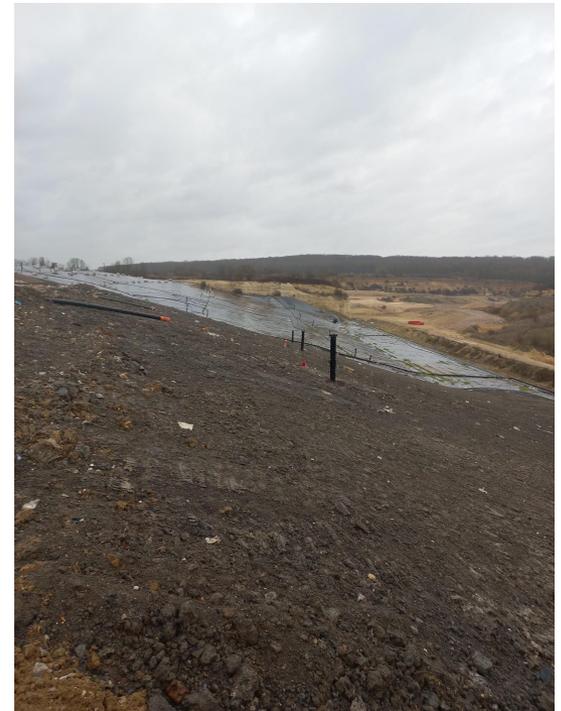
- Réalisation de la première phase de réaménagement définitif sur une partie des casiers 2 et 3 d'U1 (ISDND)
- Mise en place d'argile (50 cm)
- Forage de puits verticaux de captage du biogaz et mise en place d'un nouveau réseau biogaz

Une membrane va être mise en place début 2023

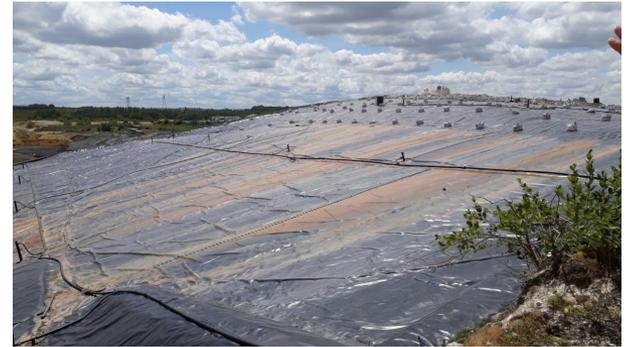
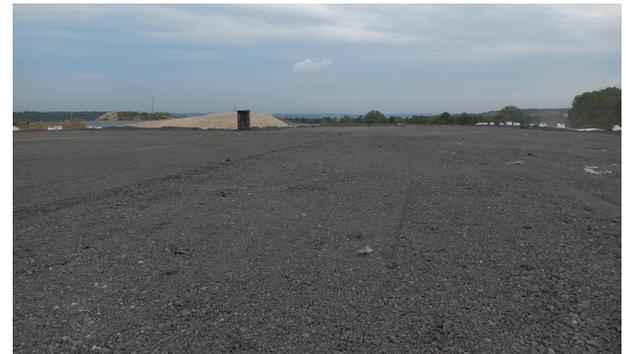
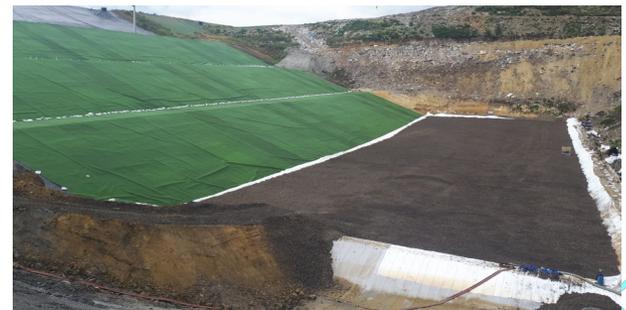
- **Travaux**
 - Mise en service de l'alvéole 301 de U0 (ISDD)
 - Mise en service de la réhausse U1 réalisée en 2022 sur la tranche B
 - Création des 2 premières alvéoles du casier 4 d'U1 (ISDND)
 - Poursuite de la première étape de réaménagement d'U1 (stockage de déchets non dangereux) avec le forage de puits biogaz, la mise en place d'argile et la connexion des nouveaux puits au réseau de biogaz.
 - Construction de la 2e partie de la plate-forme terre et mise en service de celle-ci
 - Membrane provisoire sur U0 pour limiter la production de lixiviats

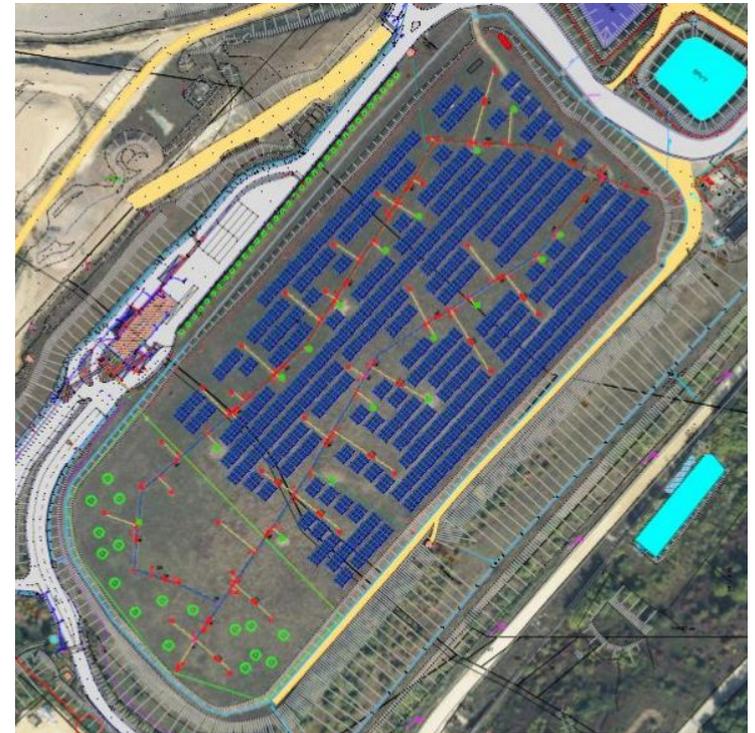
- Une puissance installée d'environ 4 MWc,
- Une production électrique de 4 GWh,
- Consommation électrique d'environ 900 foyers,
- Emissions CO2 évitées annuellement : 255 t (mix français)
- Emissions CO2 évitées annuellement : 1755 t (mix européen)
- Une durée d'exploitation de 30 ans,

Projet de centrale solaire sur la Tranche A et zone biodiversité

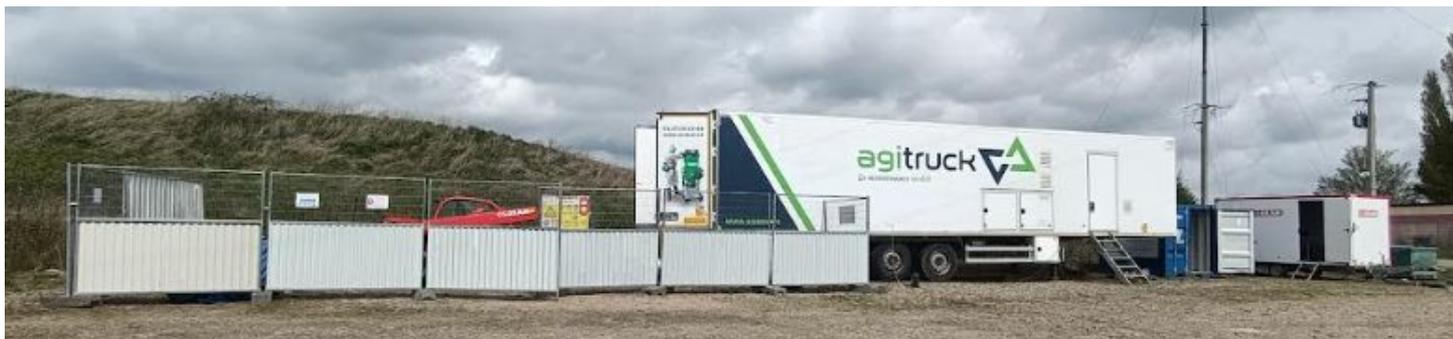
Pilote de désamiantage

Le pilote a eu lieu du 4 au 15 avril 2022.

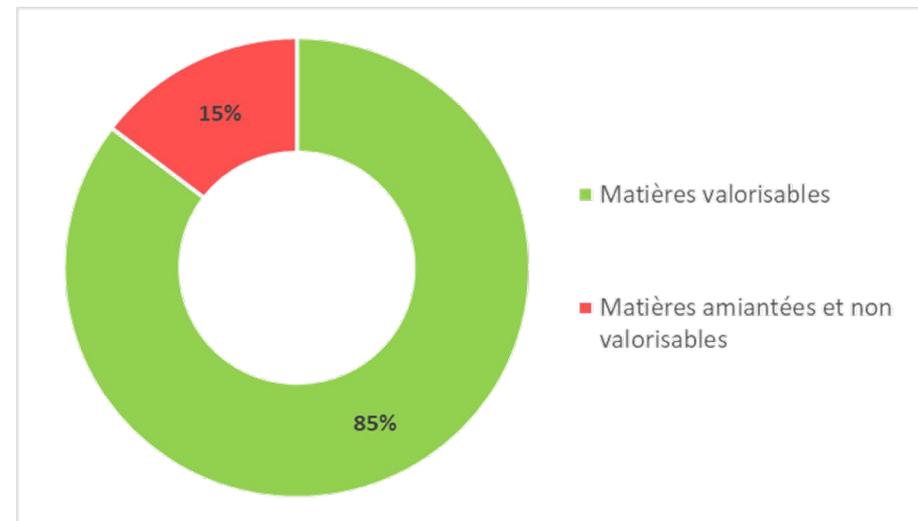
Le 1er pilote a permis de démontrer la faisabilité du désamiantage avec 85% de matière valorisable.

Pilote avril 2022 - parts des matières valorisables et des matières amiantées non valorisables
