Commission de Suivi de Site
16 Janvier 2017

Mise en place d'une centrale de cogénération

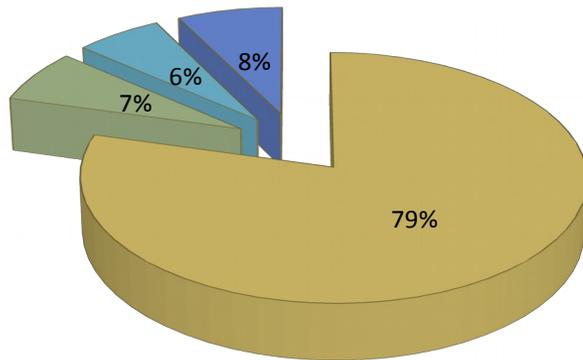
Typologie des Déchets Dangereux reçus en 2016

■ DECHETS STABILISES ■ AUTRES DECHETS ULTIMES
■ TERRES POLLUEES ■ RESIDUS D'AMIANTE

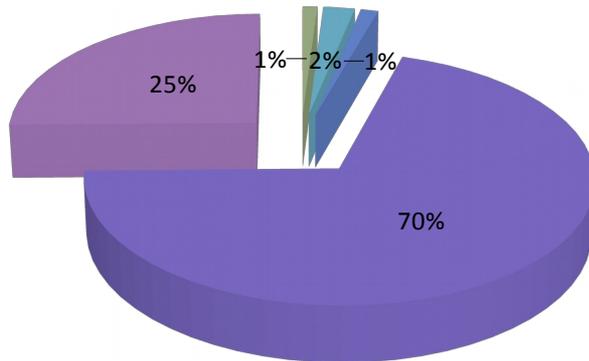
Total déchets non dangereux 232 295 tonnes

■ ORDURES MENAGERES VALENE

■ BOUES

■ GRAVATS
DECHETS DE CHANTIER

■ MACHEFERS D'INCINERATION

■ DIB
REFUS DE TRI
ENCOMBRANTS
RBA

■ TERRES POLLUEES

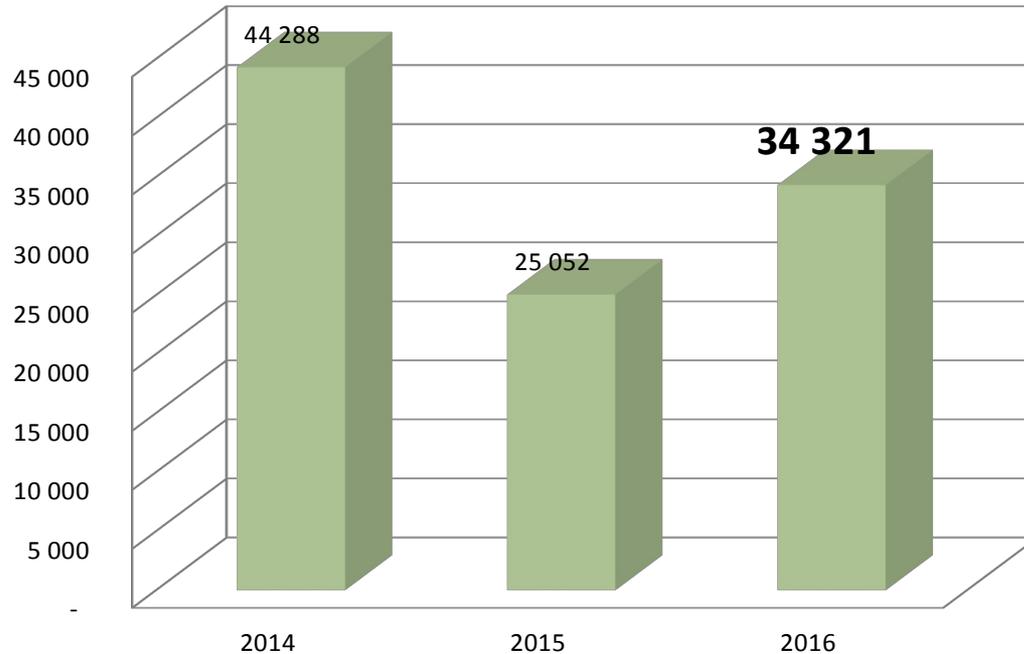
Evolution des tonnages Bioterre

En 2016 : 39 291 tonnes mises en traitement

En 2016 : 25 970 tonnes dépolluées

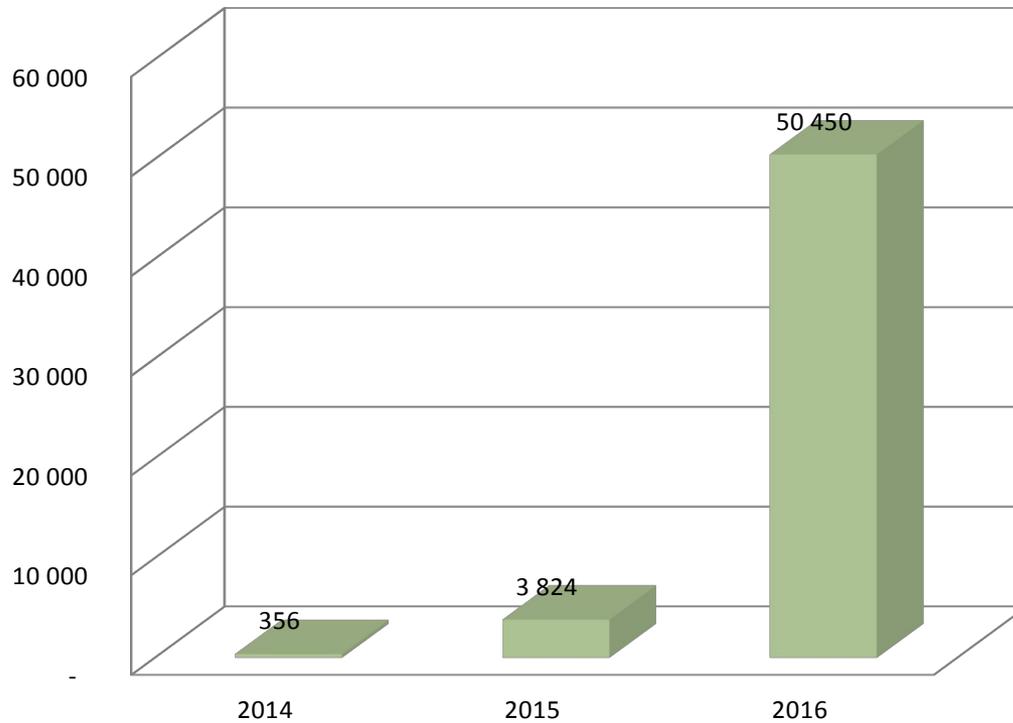
Evolution des tonnages du Tri BTP

En 2016 : 21 414 tonnes de matériaux valorisées en interne et surtout en externe

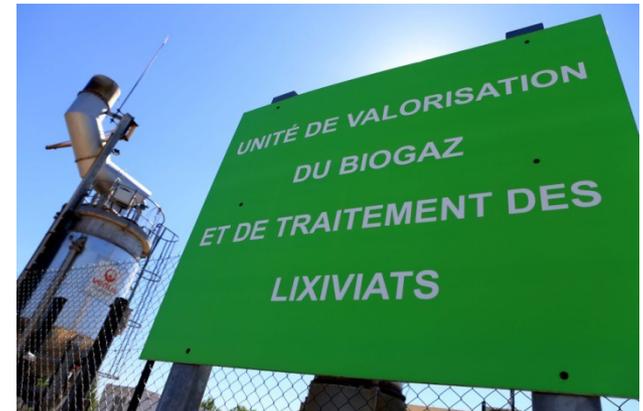
- Valorisation du biogaz par le traitement des lixiviats de déchets non dangereux puis par la production d'électricité
 - Taux de valorisation du biogaz : 85,6 %
 - Volume de lixiviats traités : 10 840 m³ (3 071 m³ traités en STEP)
 - Production électrique : 393 264 kwh

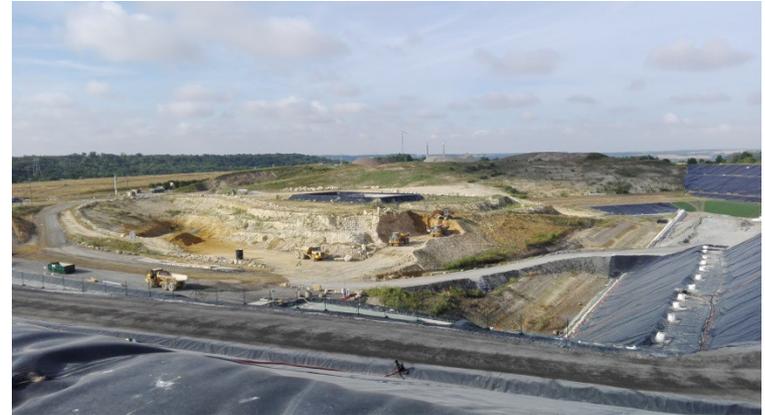
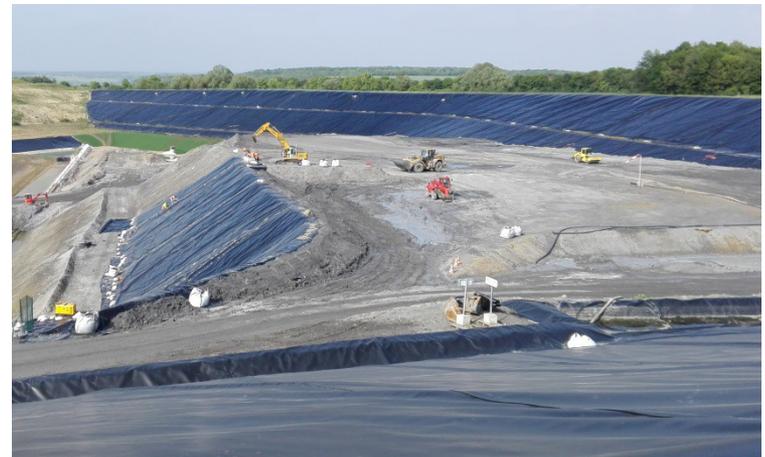
- Réalisations
 - Terrassement partiel d'une partie des casiers 3 et 4 d'U0 (déchets dangereux),
 - Mise en place d'une couverture en géomembrane sur le talus Est afin de limiter la production de lixiviats .

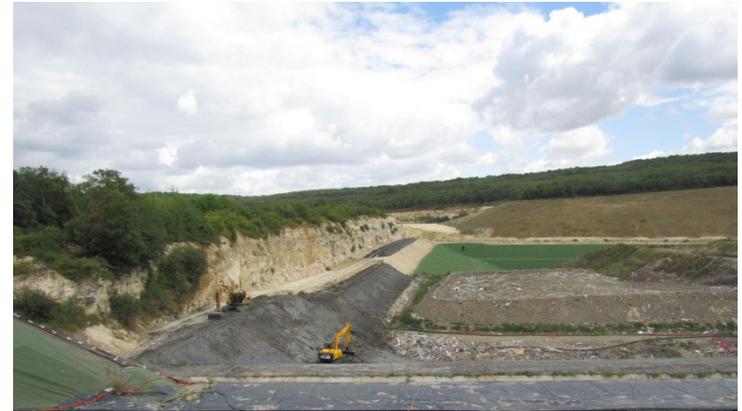
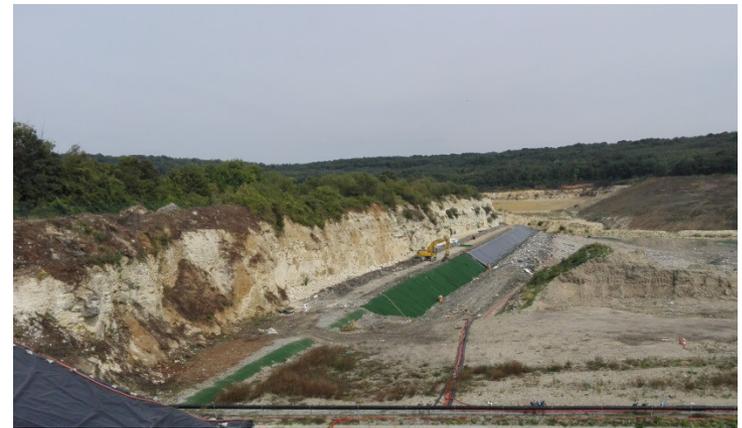
- Réalisations
 - Poursuite des travaux de comblement d'une partie de la falaise (talus Ouest) sur U1 (stockage DND) au niveau 107 m NGF
 - Equipement du talus Ouest en argile et géo membranes

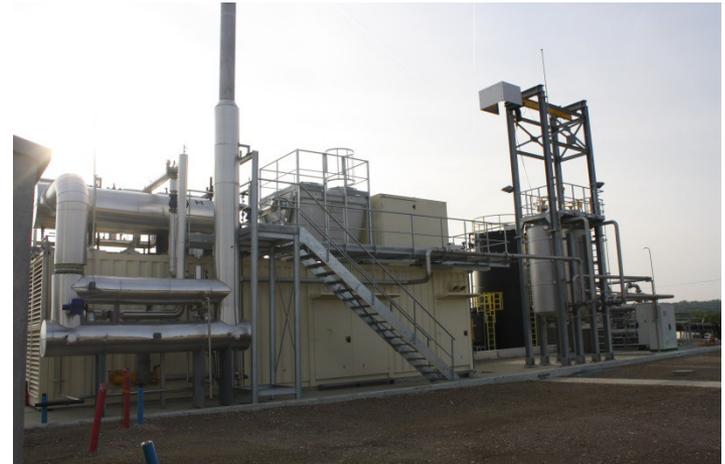
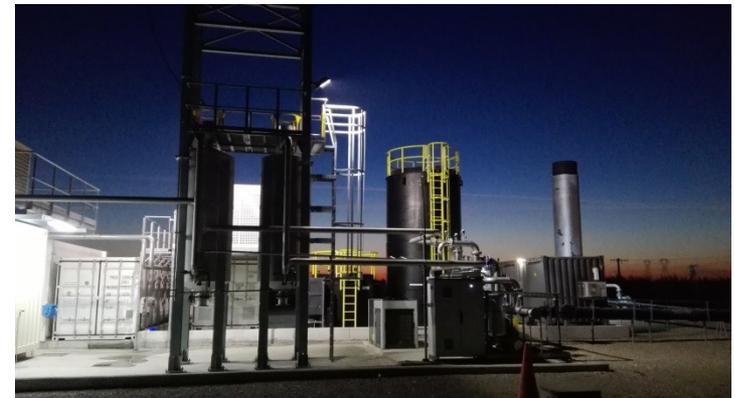
- Réalisations
 - Aménagement et mise en service de la plate forme de cogénération
 - Capacités des équipements :
 - Moteur : 1,1 Mwé
 - Osmose inverse : 50 m³/jour
 - Tour Aéro Réfrigérante

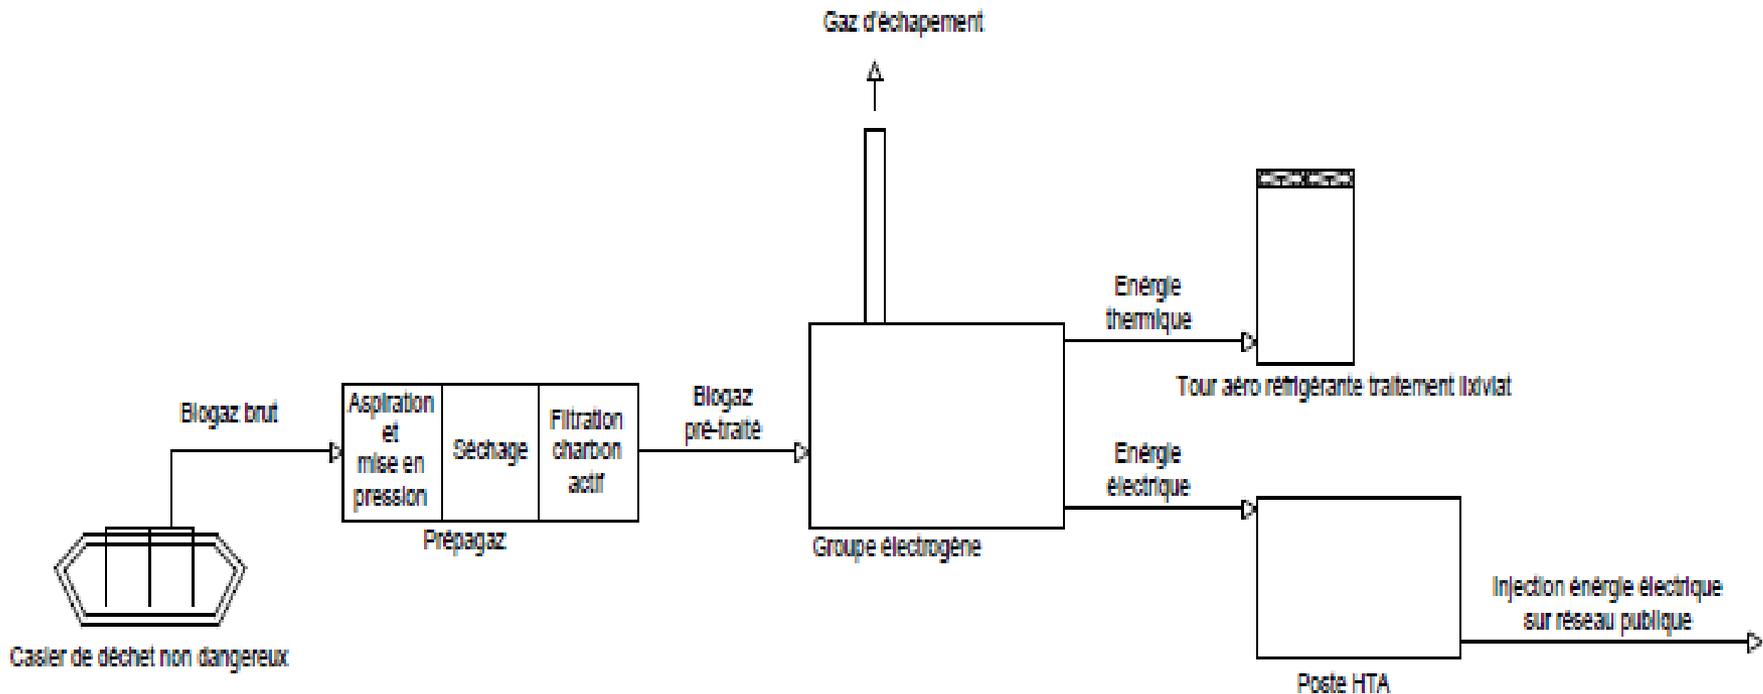
- Mise en place d'une centrale de cogénération
- Présentation du projet : principe de valorisation du biogaz

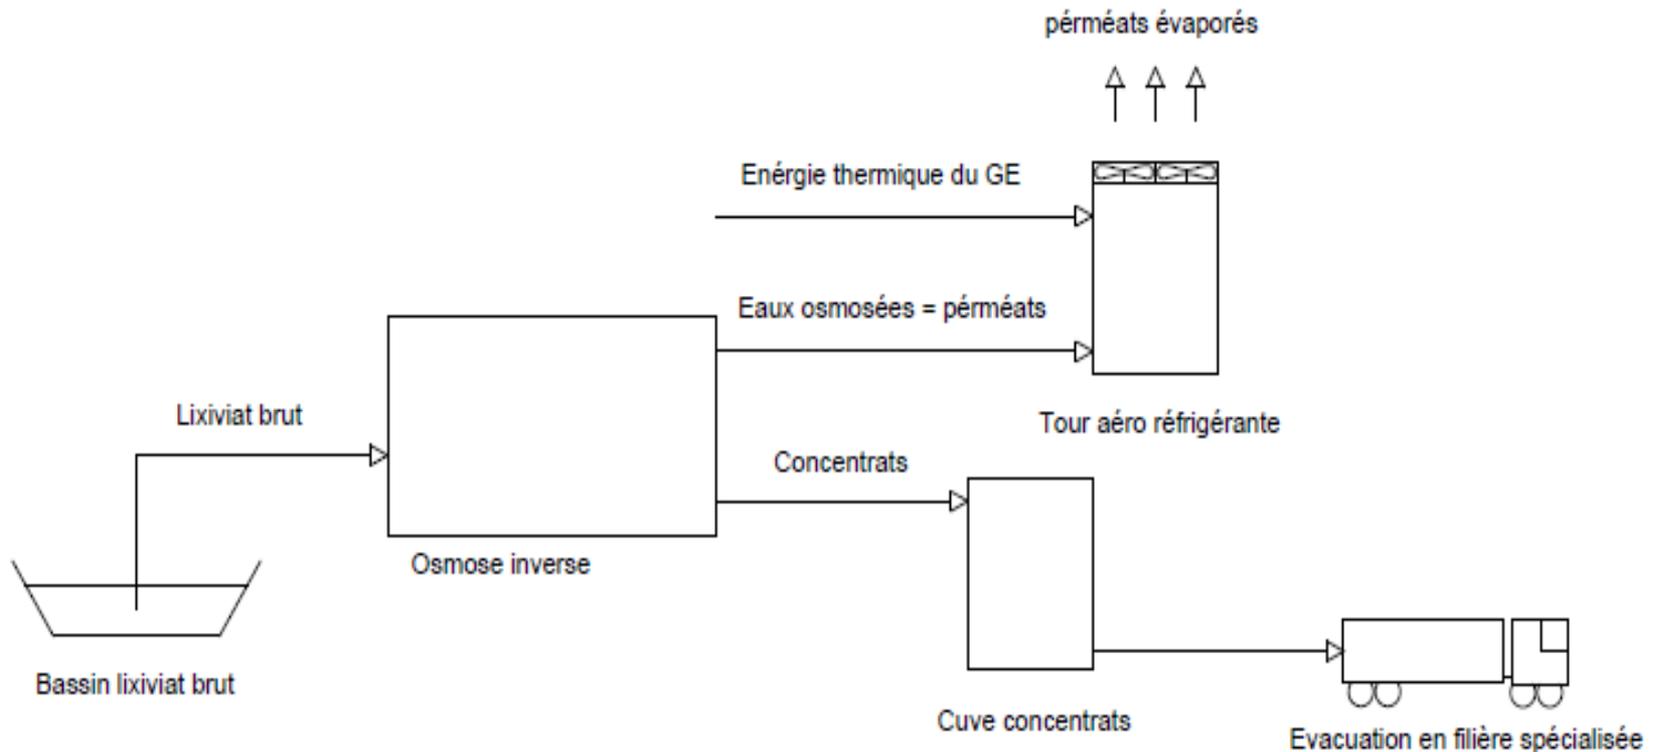
- Projet de mise en place d'une centrale de cogénération
- Présentation du projet : Principe du traitement du lixiviat de déchets non dangereux

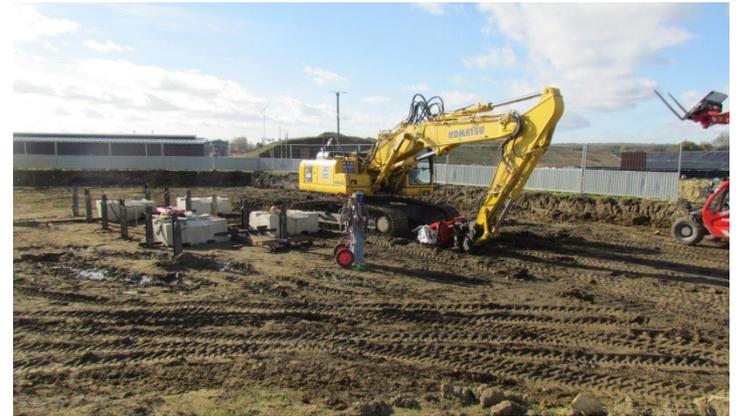
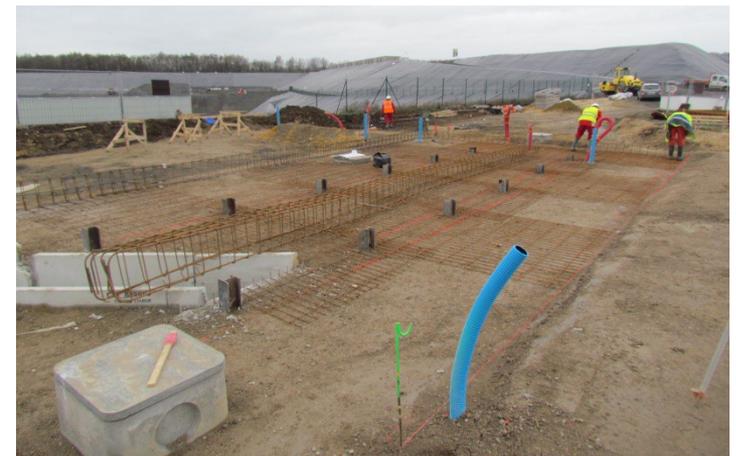
- Début des terrassements en octobre 2015
- Mise en place des ferrailages des dalles et réseaux en octobre - novembre 2015

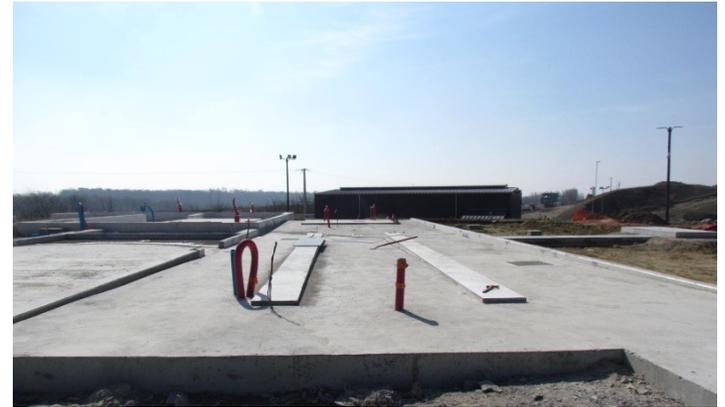
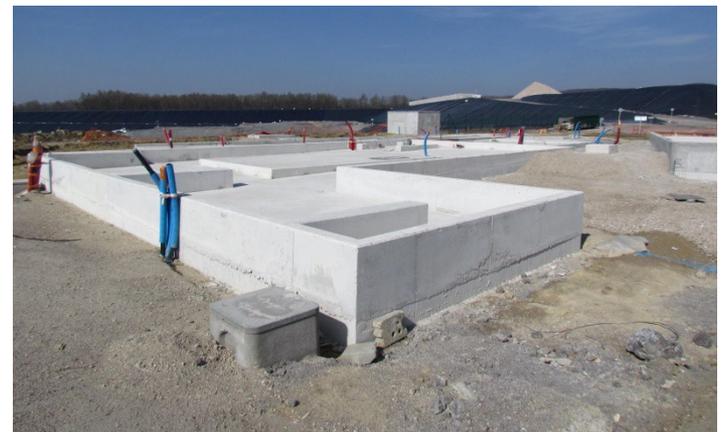
- Mise en place des dalles béton entre novembre 2015 et février 2016

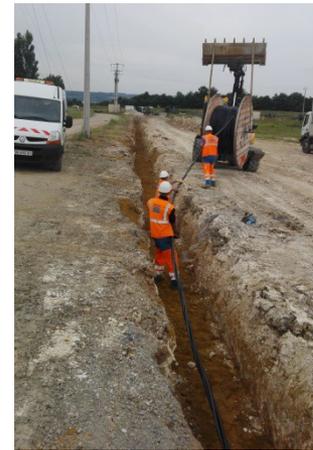
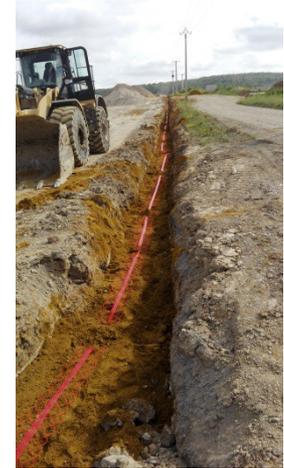
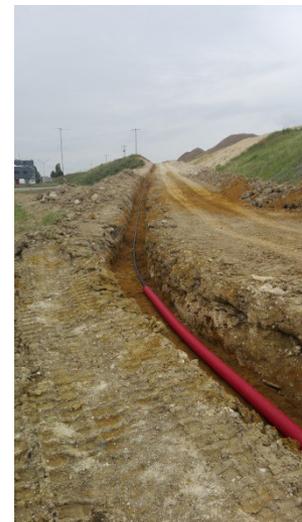
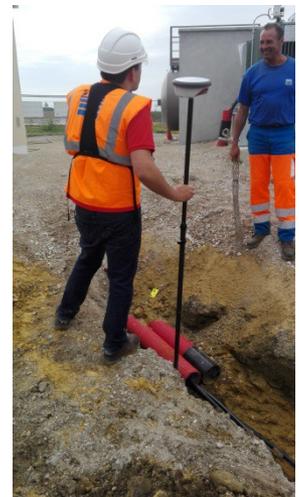
- Mise en place du câble électrique de production en juillet 2016 (terrassément de la tranchée sur 700 m, enfouissement du câble, protection, grillage avertisseur, géoréférencement par satellite)

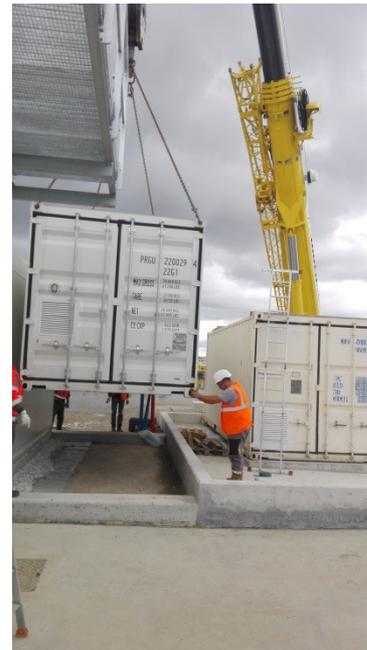
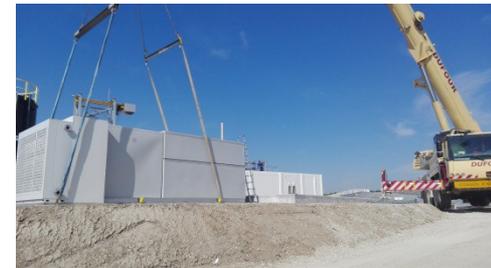
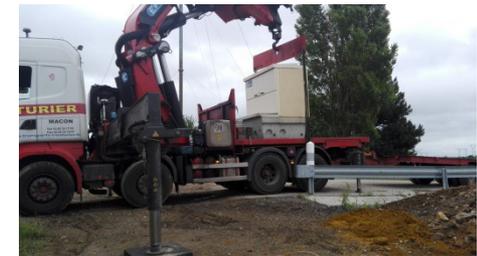
- Grutage des différents éléments de la plate-forme entre juin et novembre 2016,
- Mise en place du nouveau réseau biogaz en juillet-août 2016
- Autorisation par ENEDIS des essais de soutirage et production en octobre – novembre 2016

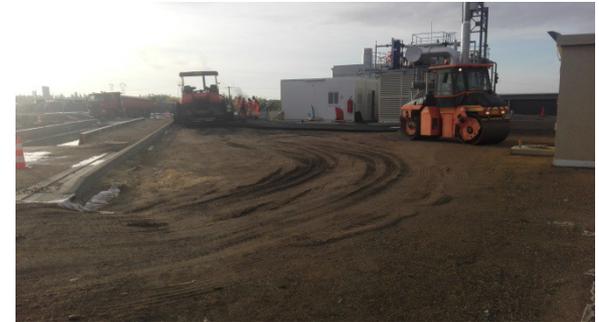
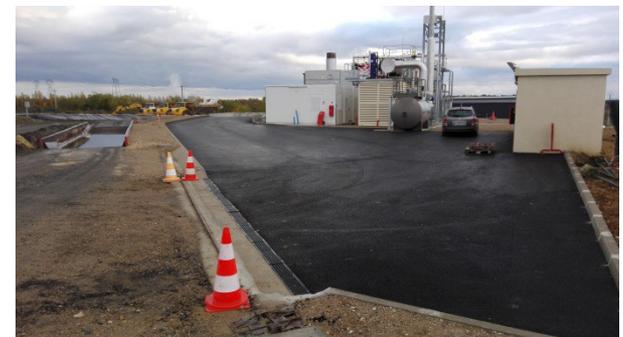
- Mise en place des enrobés en novembre 2016
- Mise en place de la clôture et du portail en novembre 2016
- Mise en service industrielle le 18 Novembre 2016 (injection du 1^{er} kW)
- Mise en service industrielle de l'osmose inverse et de la Tour Aéro Réfrigérante le 15 Décembre 2016

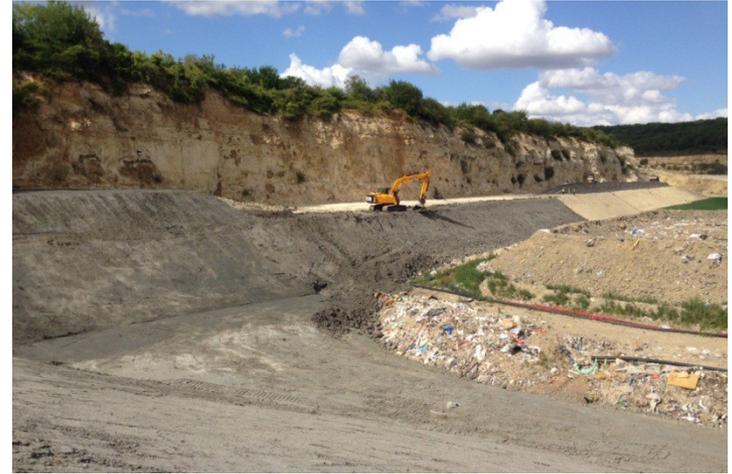
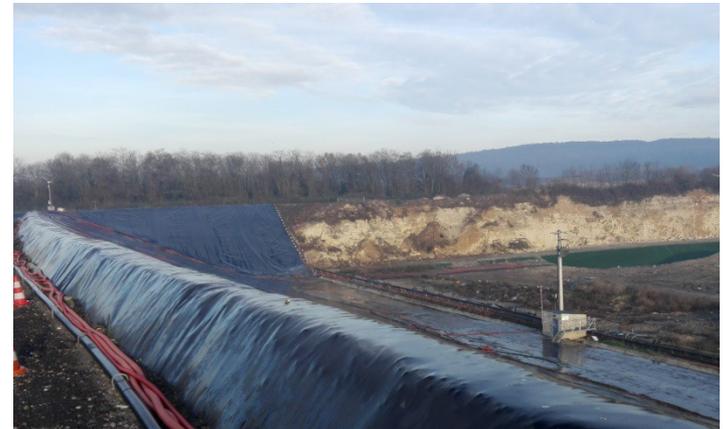
- Projets
 - Comblement d'une partie de la falaise pour rehausser le talus Ouest au niveau 112 m NGF en marno-calcaires,
 - Equipement d'une partie du talus Sud (zone déchets dangereux Tranche B) par de l'argile, géomembrane et géotextile.

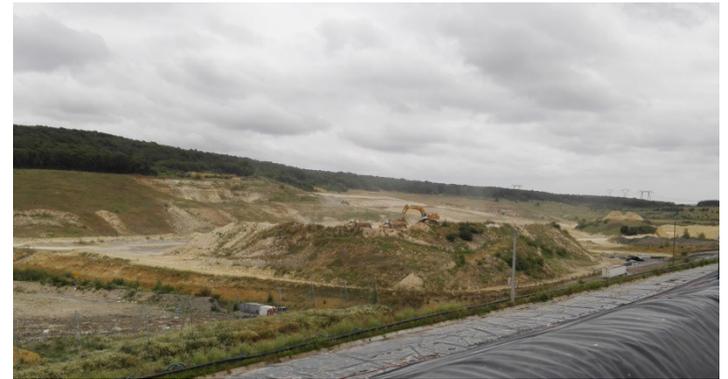
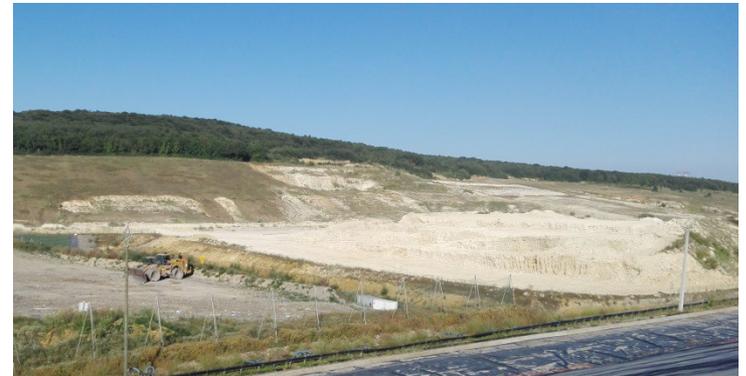
- Projets
 - Poursuite des évacuations par CALCIA de son stock de marno calcaires au niveau de la future extension de la zone de déchets non dangereux U1
 - Minage d'une partie de la dalle calcaire au niveau de la future extension de la zone de déchets non dangereux U1

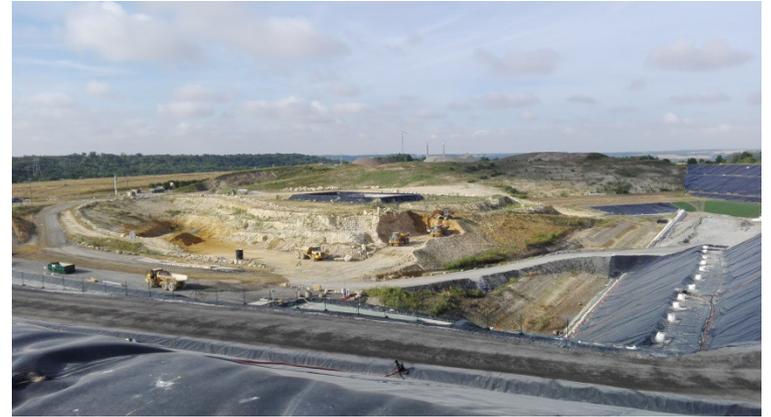
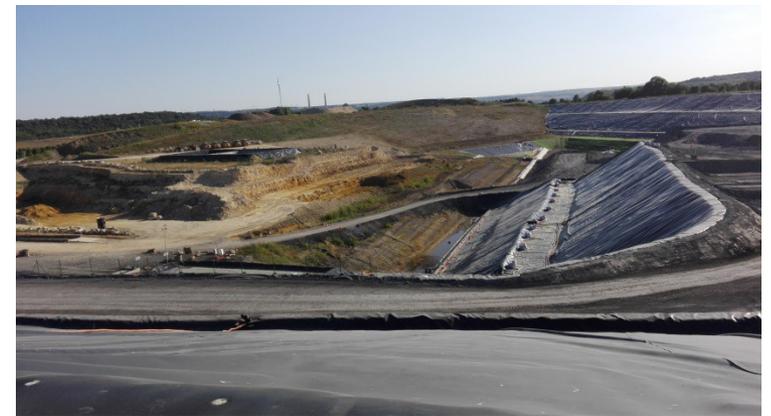
- Projets
 - Poursuite du terrassement partiel d'une partie des casiers 3 et 4 de la zone déchets dangereux (zone U0)
 - Poursuite de la mise en place d'une couverture en géomembrane sur le talus Est et Sud afin de limiter la production de lixiviats .
