EMTA – Guitrancourt EXERCICE 2018

Commission Suivie Site – Guitrancourt – 28 mai 2019

EMTA

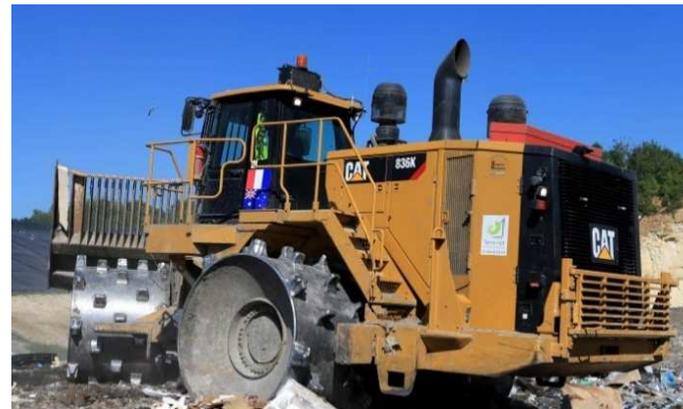
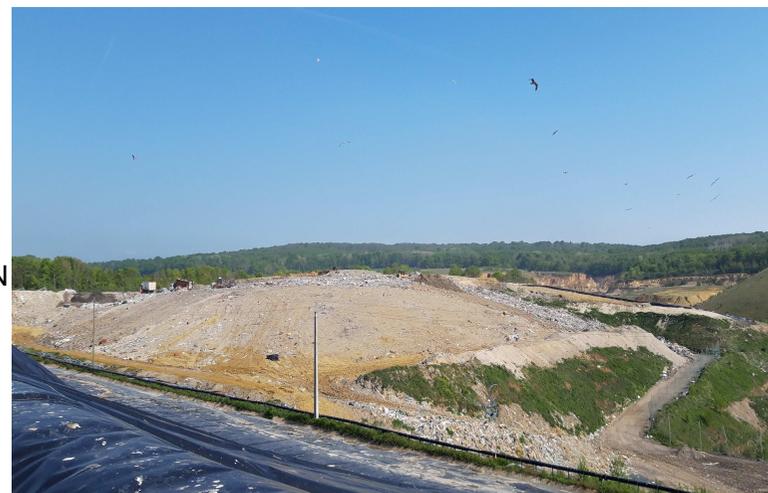
- ORDURES MENAGERES VALENE
- BOUES
- GRAVATS DECHETS DE CHANTIER
- MACHEFERS D'INCINERATION
- DIB
- TERRES POLLUEES
- REFUS DE TRI ENCOMBRANTS RBA

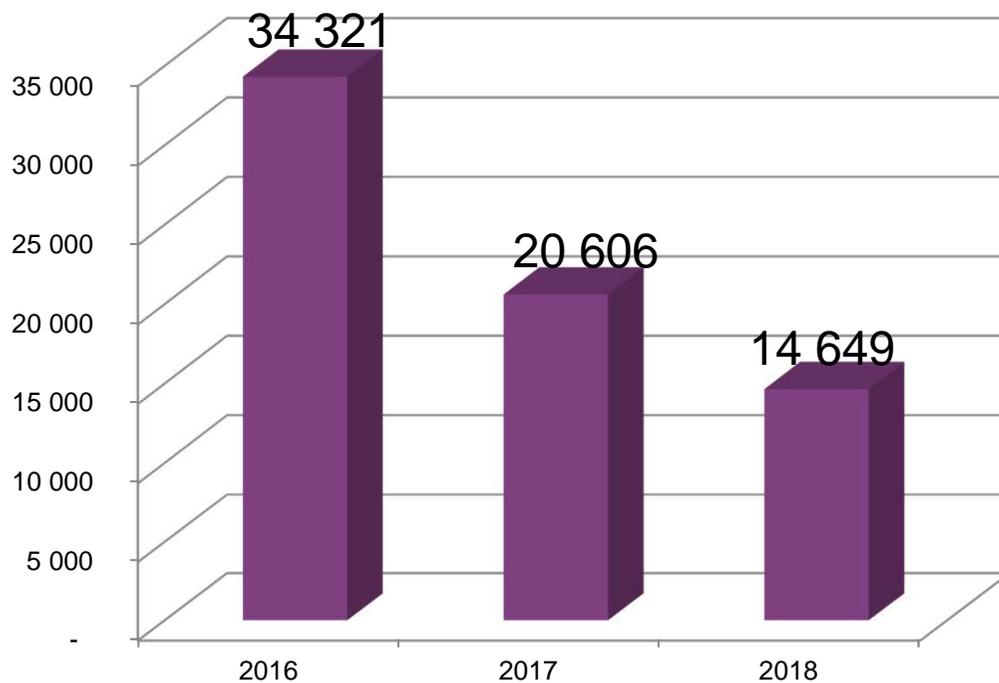
Evolution des tonnages Bioterre

En 2018 : 10 407 tonnes mises en traitement

En 2018 : 20 355 tonnes dépolluées

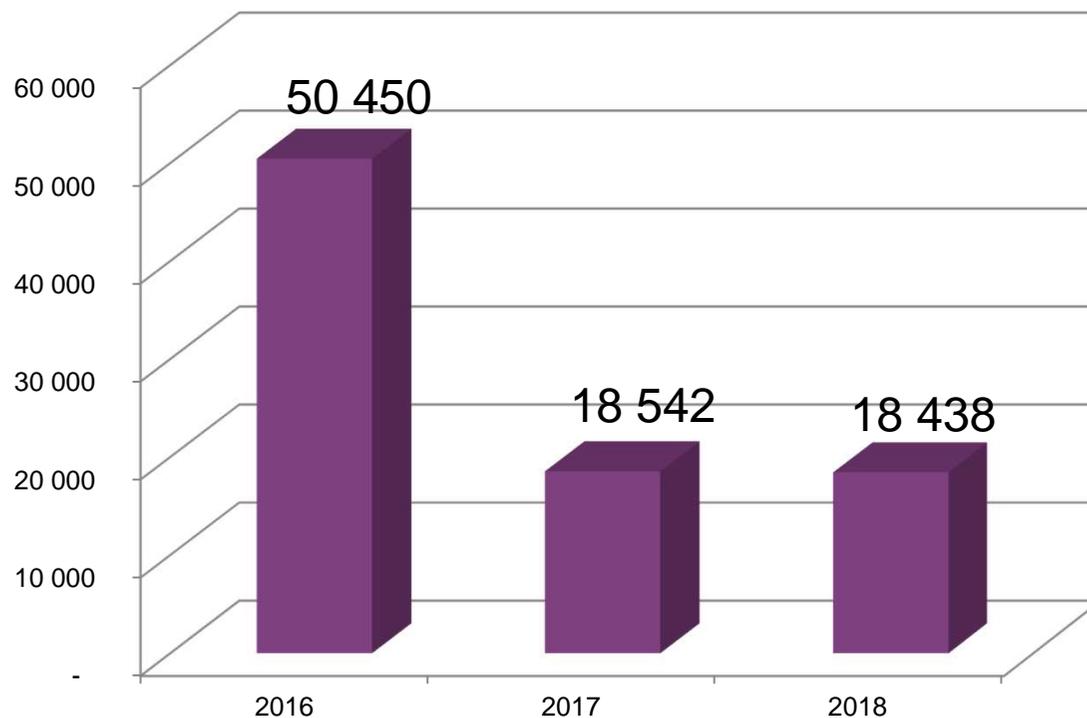
Evolution des tonnages du Tri BTP

En 2018 : 4 campagnes de concassage-criblage ont été réalisées

En 2018 : 19 480 tonnes de matériaux valorisées en interne et en externe

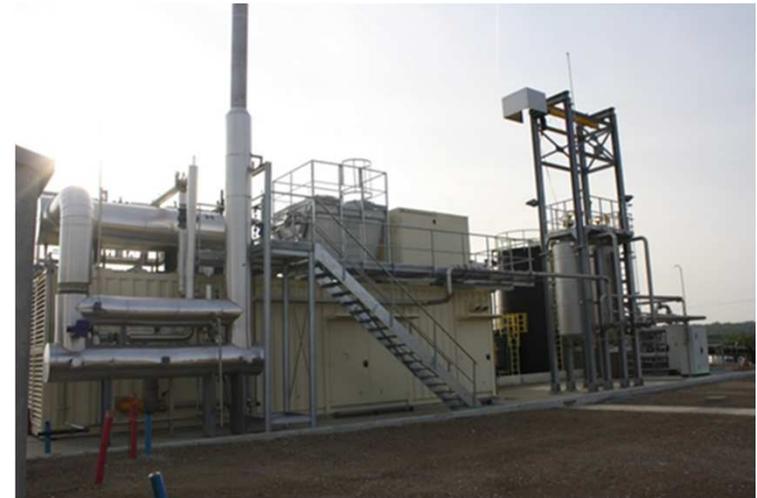
- **Valorisation du biogaz par la production d'électricité**
 - Taux de valorisation du biogaz : 87,6 %
 - Volume de lixiviats traités : 15 041m³ (4 729 m³ traités en STEP)
 - Production électrique injectée : 4 356 035 kWe
 - Energie thermique du moteur (cogénération) valorisée : 5 014 730 kWt

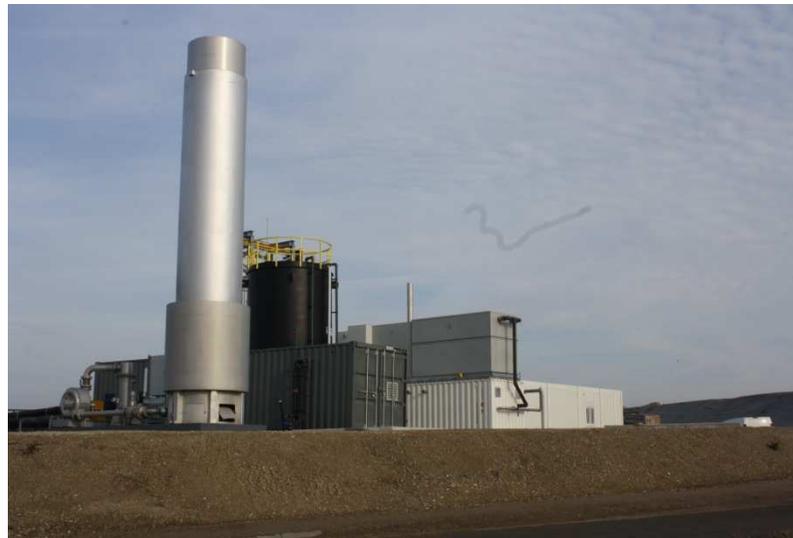
- Rejets torchère : Analyse conforme (CO à 22 mg/Nm³ au maximum pour un seuil à 150 mg/Nm³)
- Analyse d'empoussièrément au poste de travail 2 fois par an : Analyses conformes à la réglementation
- Analyse COV rejet Biotertre : Analyses conformes (< 2 mg/m³)

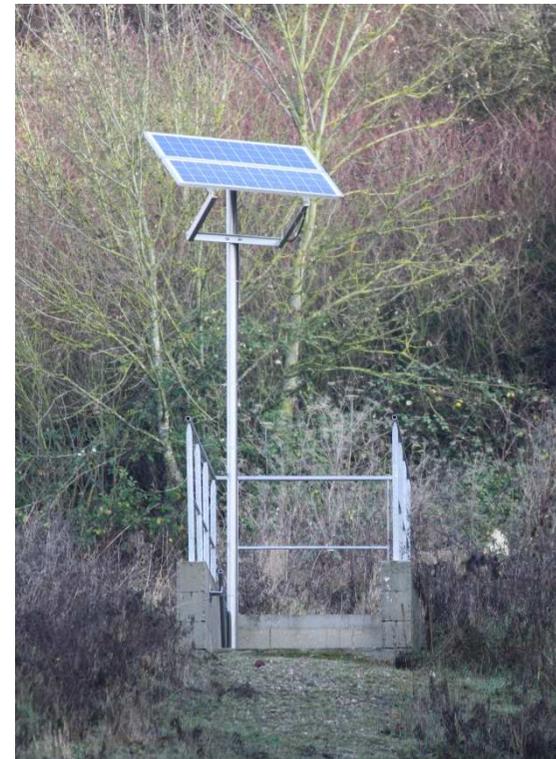
- **Eaux rejetées (Tranchée drainante + eaux de ruissellement) :**
 - Les eaux rejetées proviennent en très grande majorité des eaux récupérées par les tranchées drainantes de l'isolation hydraulique.
 - Forte augmentation du débit de la tranchée drainante depuis 2010.
 - Variations importantes sur les paramètres sulfate, chlorure et fer en fonction de la géologie des terrains terrassés sur U1 et U0.
 - Les eaux pompées en amont du site ont des teneurs en sel et en fer importantes.

- On observe quelques dépassements des seuils de rejet en sulfate sur l'ensemble des analyses hebdomadaire. Ces dépassements sont liées aux teneurs importantes de ce paramètre dans les eaux en amont du site.
- Les mesures réalisées dans le Ru aux cailloux en amont et en aval du point de rejet montrent très peu ou pas d'augmentation des teneurs en chlorure et en sulfate après rejet. Pour ces paramètres, la qualité de l'eau du Ru aux cailloux reste classée bonne.
- Une étude externe réalisée en 2013 montre l'absence d'impact notable des rejets du site sur le ru aux Cailloux.

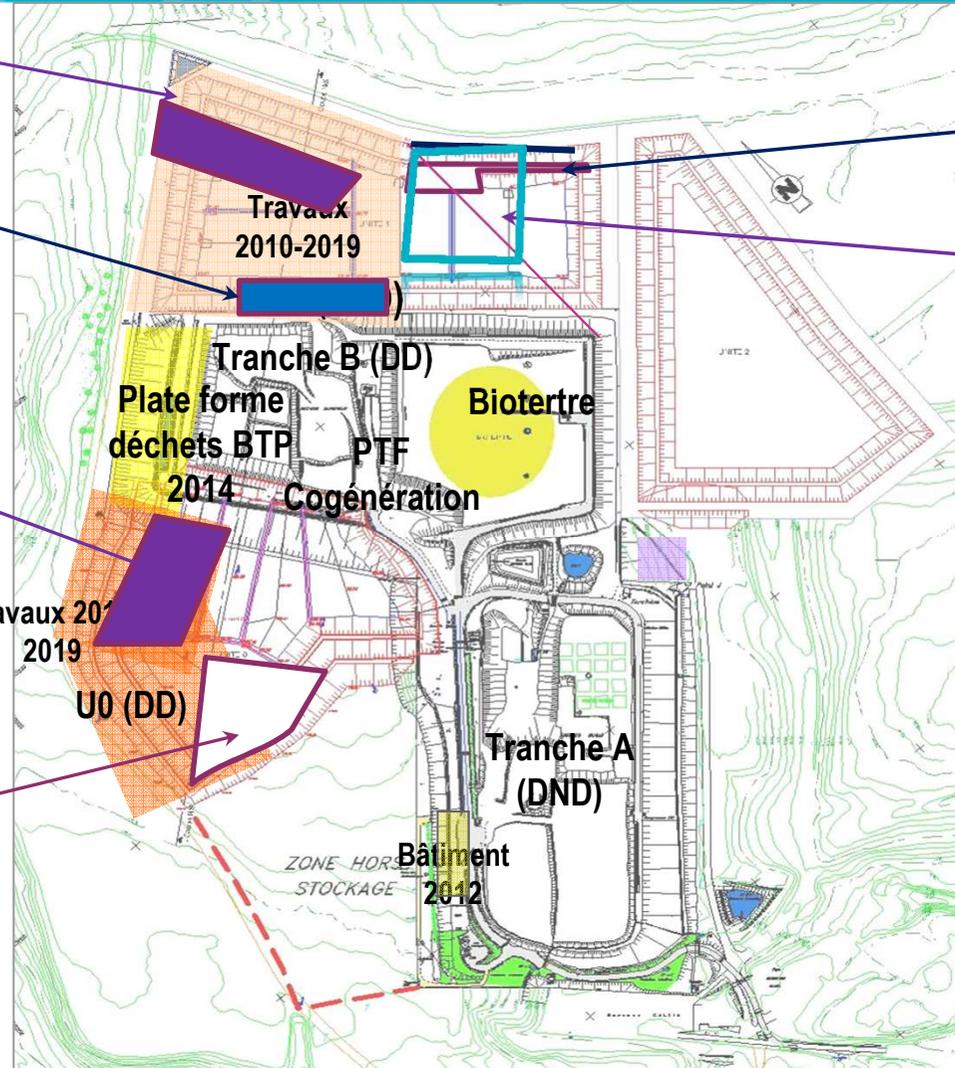
Phase de réaménagement U1

Rehausse U1 2019

Couverture provisoire

Préparation première alvéole casiers 3 d'U 0 en 2018 - 2019

Reprise isolation hydraulique casiers 3 et 4 d'U1 en 2018 - 2019

Terrassement calcaire et sable sur futur casier d'U1 2018
Réalisation 2 alvéoles en 2019

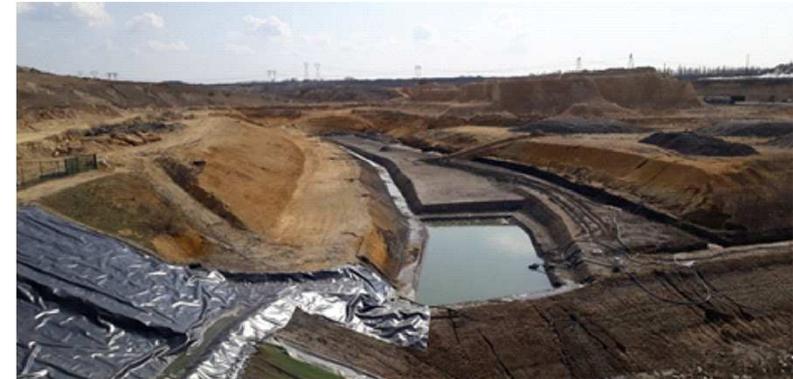
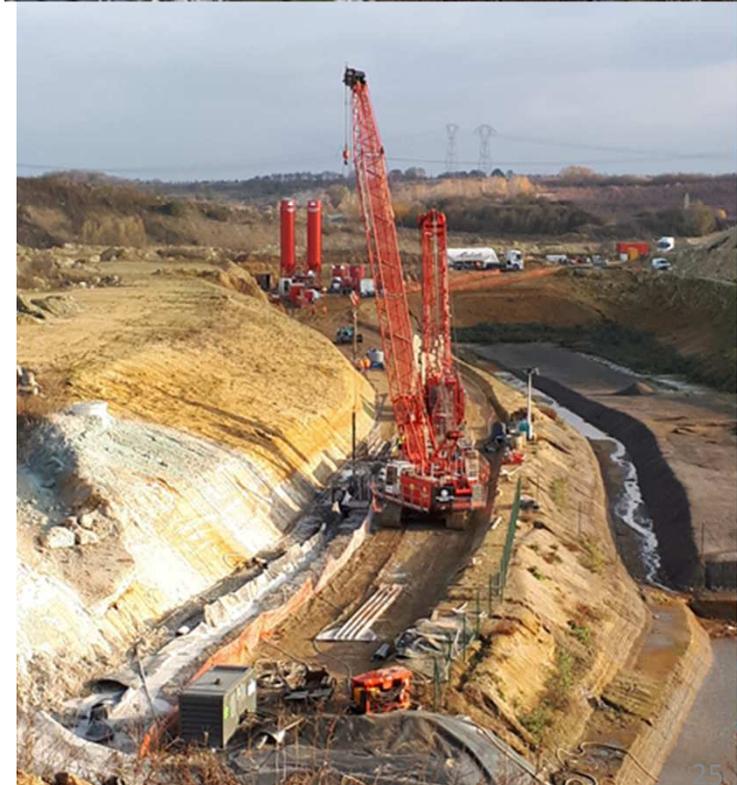
- Terrassement d'une partie des sables au niveau de la future extension de la zone de déchets non dangereux U1 vers le réaménagement de CALCIA
- Terrassement d'une partie des fausses glaises pour réaliser la première phase de réaménagement d'U1
- Travaux de reprise de l'isolation hydraulique (parois moulées + géomembrane verticale) sur le flanc nord des casiers 3 et 4.

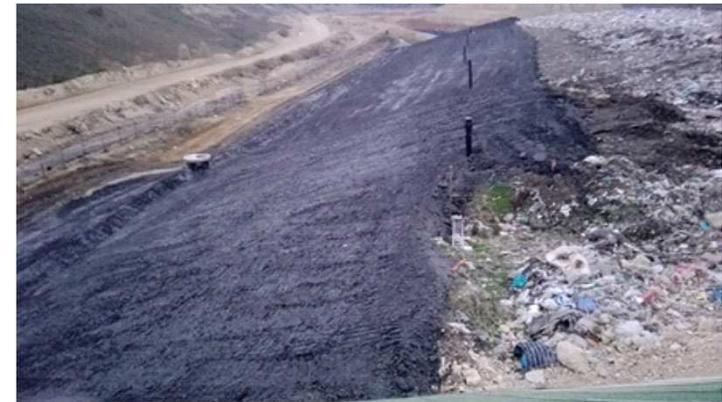
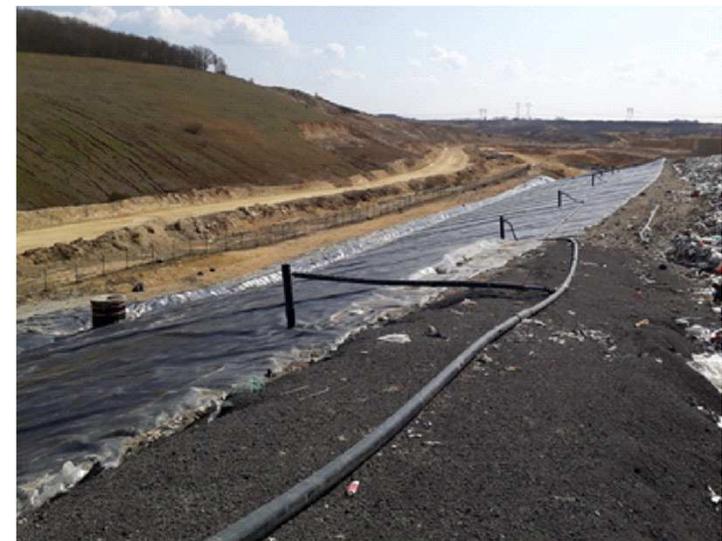
- Réalisation de la première phase de réaménagement définitif sur une partie du talus nord d'U1
- Mise en place d'argile et d'une géo membrane provisoire
- Forage de puits verticaux de captage du biogaz et mise en place d'un nouveau réseau biogaz

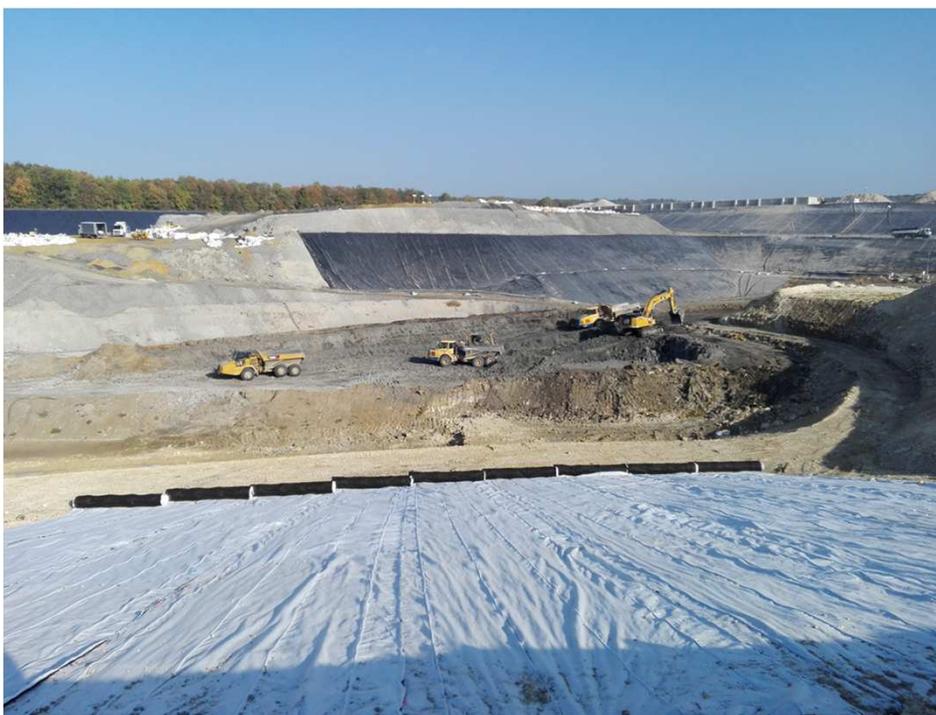
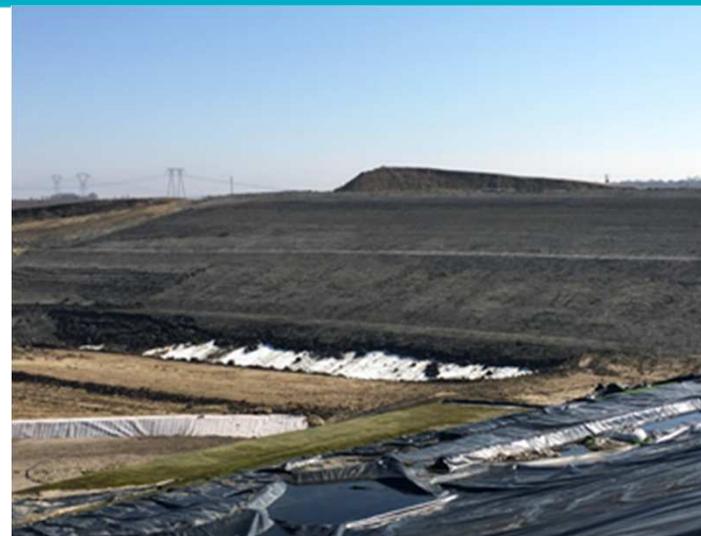
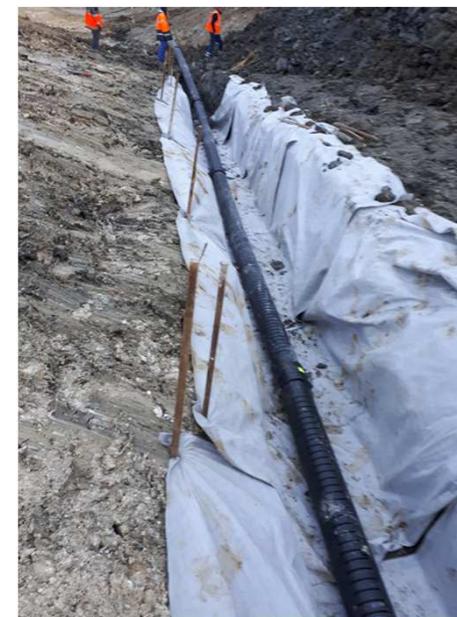
- Travaux de création de la première alvéole du casier 3 d'U0 (terrassement, isolation hydraulique, mise en place argile)

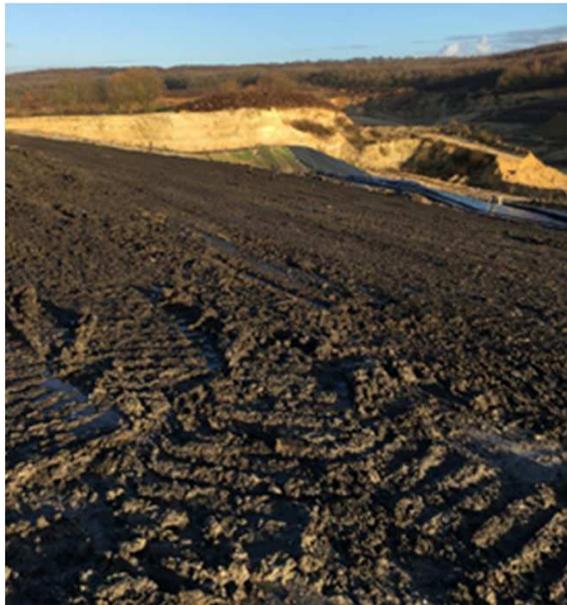
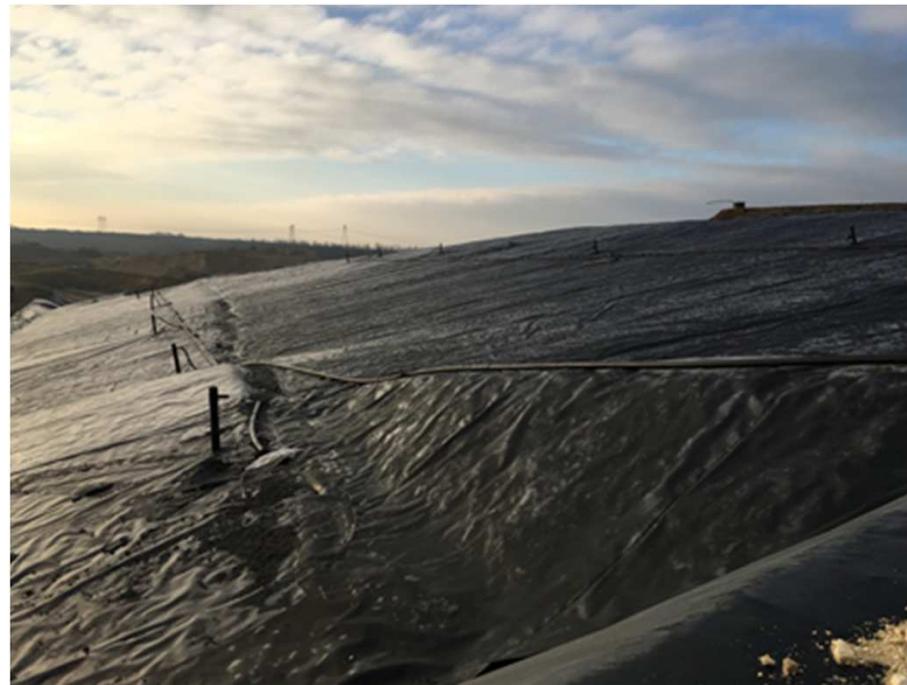
- Poursuite de la première étape de réaménagement au nord d'U1 (stockage de déchets non dangereux) avec le forage de puits biogaz, la mise en place d'argile et d'une couverture provisoire

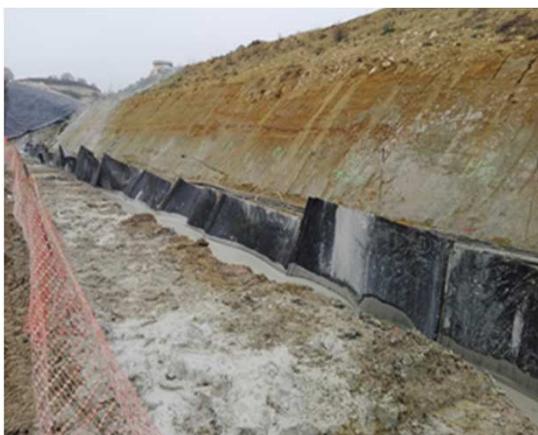
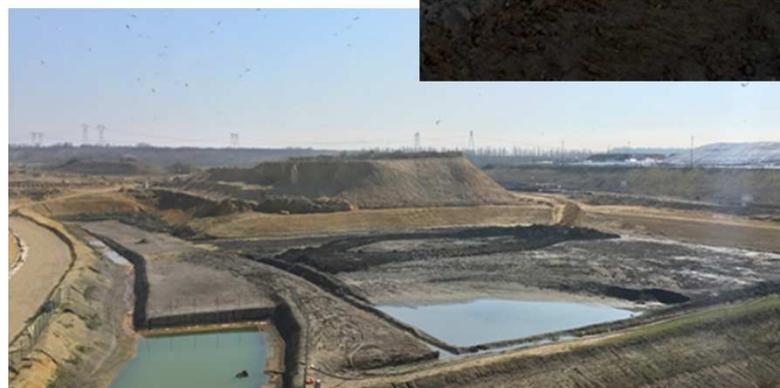
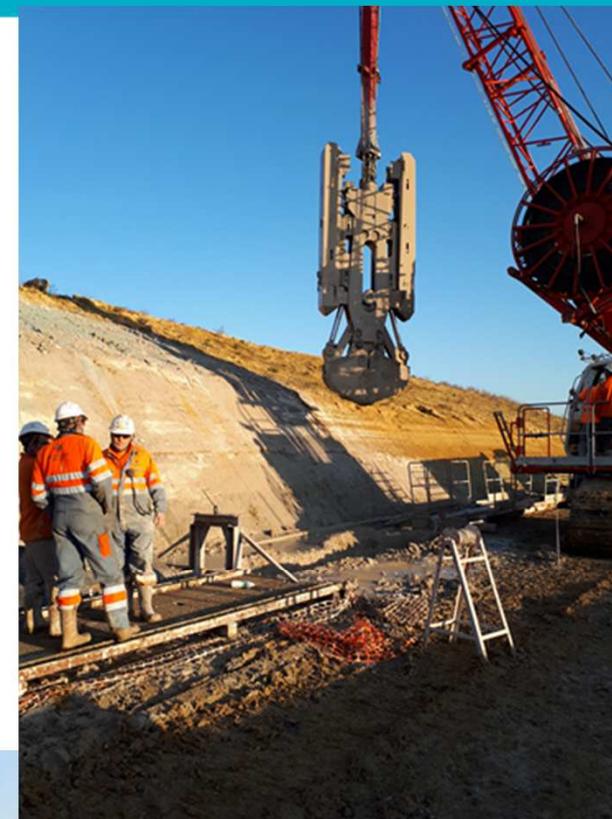
- Fin des travaux de reprise de l'isolation hydraulique (parois moulées + géomembrane verticale) sur le flanc nord des casiers 3 et 4.
- Travaux de réhausse casier 1 de U1 (jonction U1 / Tranche B)
- Travaux de création de 2 alvéoles du casier 3 d'U1

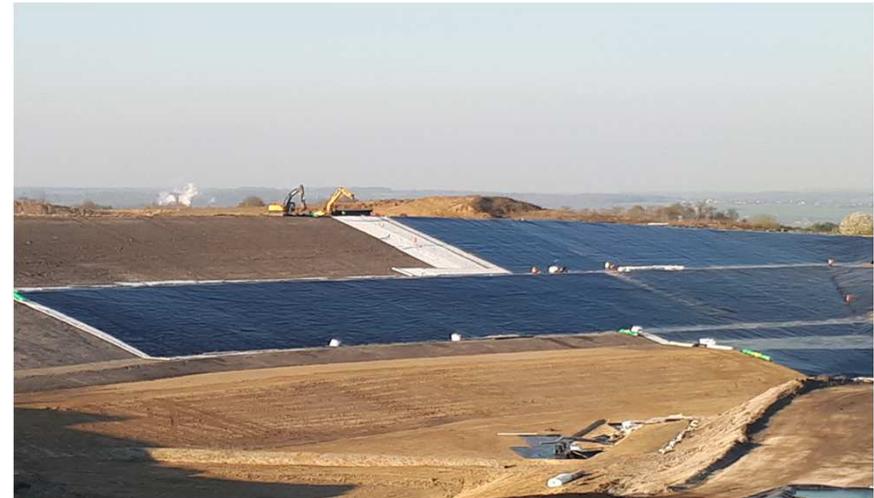
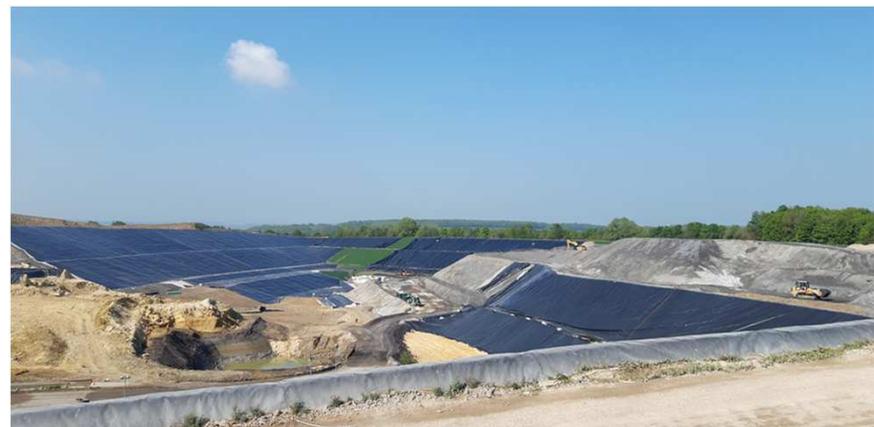
- Fin des travaux et mise en service de la première alvéole du casier 3 d'UO
- Poursuite et reprise de la mise en place d'une couverture provisoire en géomembrane sur les casiers 1 et 2 d'UO afin de limiter la production de lixiviats.
- Poursuite du terrassement partiel d'une partie des casiers 3 et 4 de la zone déchets dangereux (zone U0)
