CSS du 27 septembre 2023

EMTA Triel

MAÎTRISER DURABLEMENT LE RISQUE DÉCHET
POUR PÉRENNISER L'ACTIVITÉ INDUSTRIELLE
ET LE DÉVELOPPEMENT DES TERRITOIRES

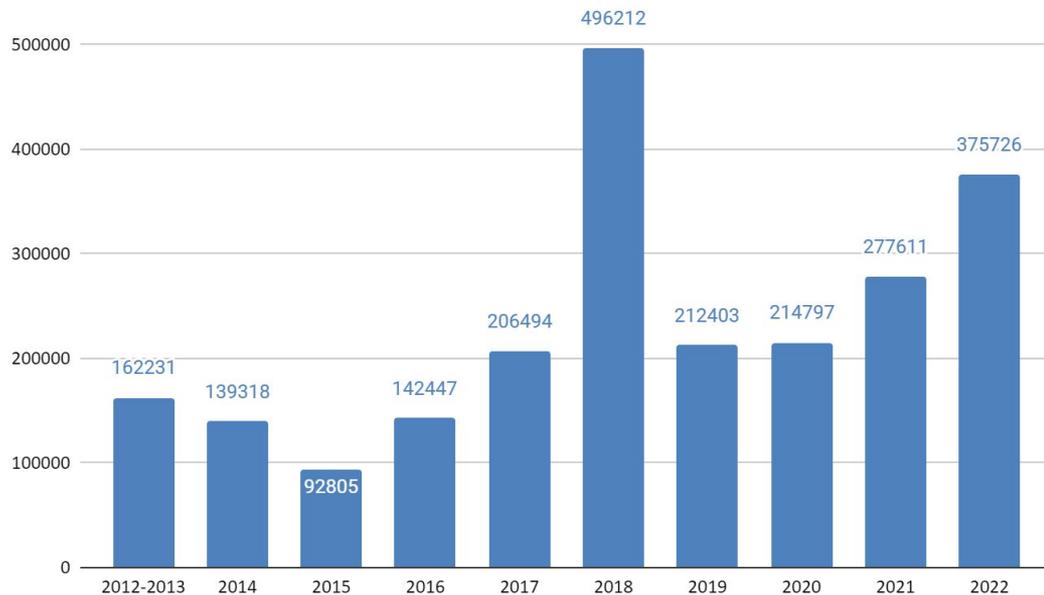
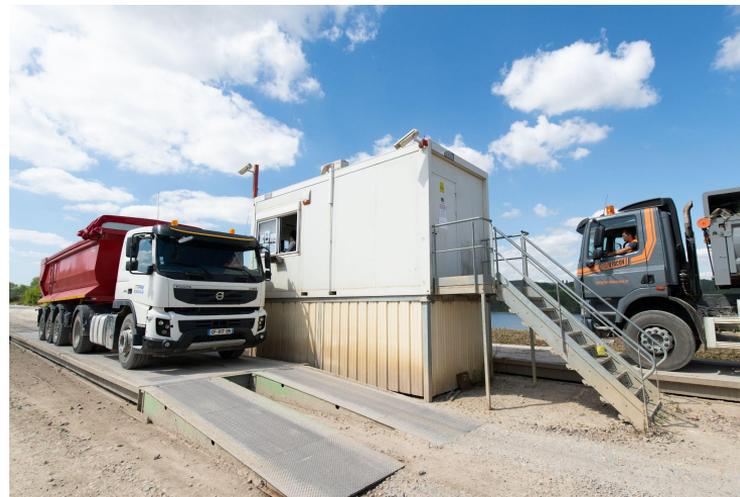
Volume remblayé en m3

Evolution des volumes de matériaux réceptionnés en matériaux inertes

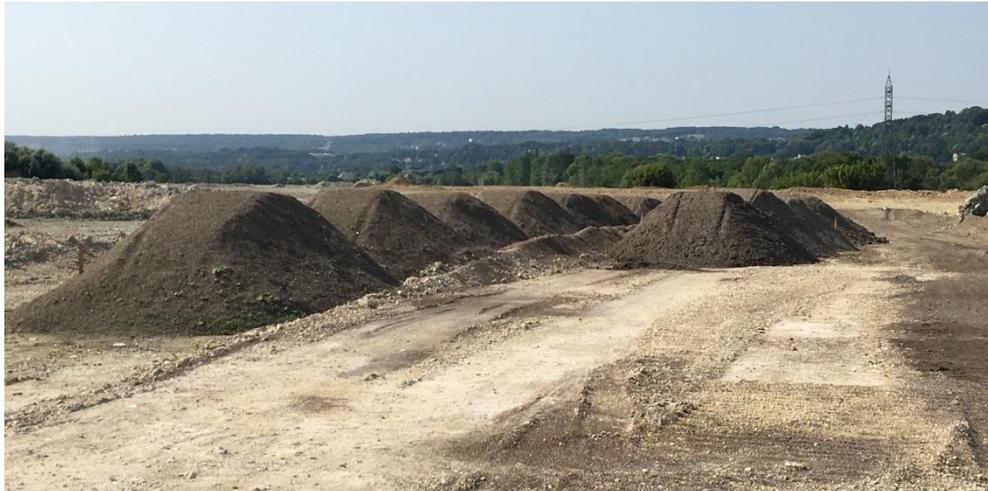
Stocks en suspicion

- Analyses en laboratoire extérieur réalisées sur les matériaux provenant de sites ayant également des terres polluées ou en cas de suspicion lors des réceptions
- **5** refus d'admission, pour un tonnage total représentant 469,62 tonnes en 2022

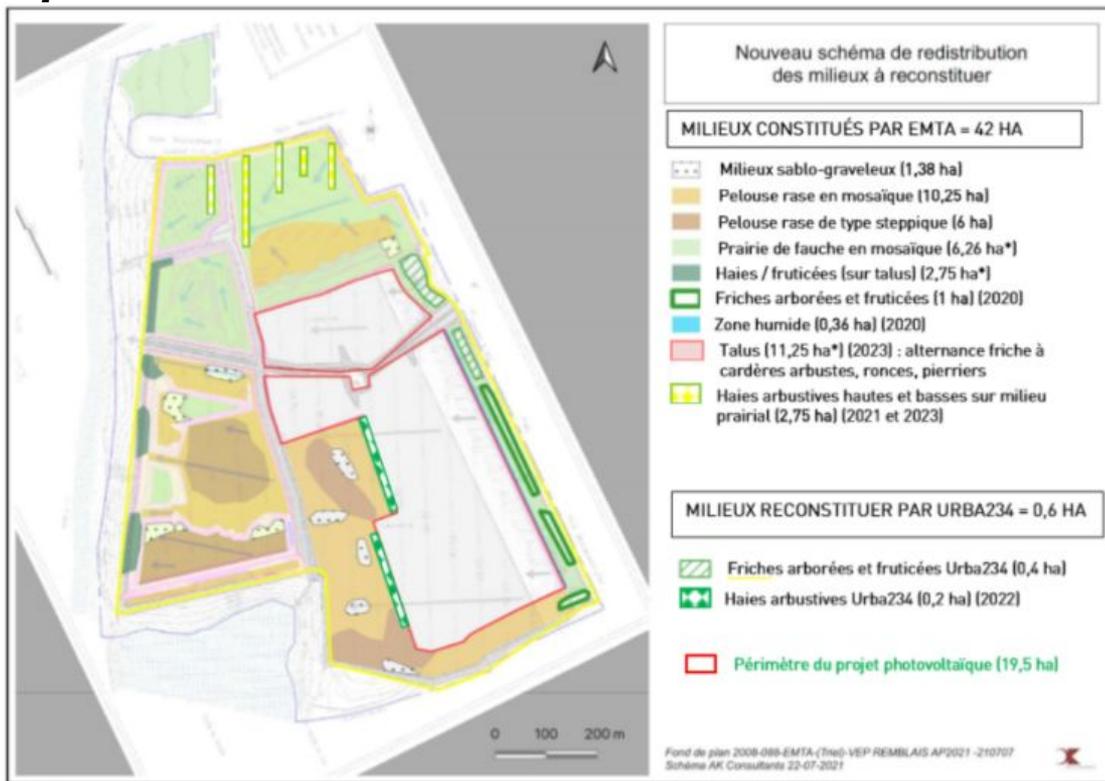
■ **Nouveau plan des milieux reconstitués - APc 2022 :**

- Arrêté préfectoral du 01 décembre 2022 de prescriptions complémentaires à l'arrêté du 09 avril 2014 portant dérogation à l'interdiction d'atteinte aux espèces protégées :
 - Ajout d'espèce à la dérogation initiale ;
 - Evitement définitif de 2 zones supplémentaires soit 1.82 ha ;
 - Modification du phasage et de la répartition des milieux reconstitués pour tenir compte du parc photovoltaïque ;
 - Maintien des mesures pour la biodiversité sur l'ensemble du site jusqu'en 2030 et sur une partie du site jusqu'en 2052

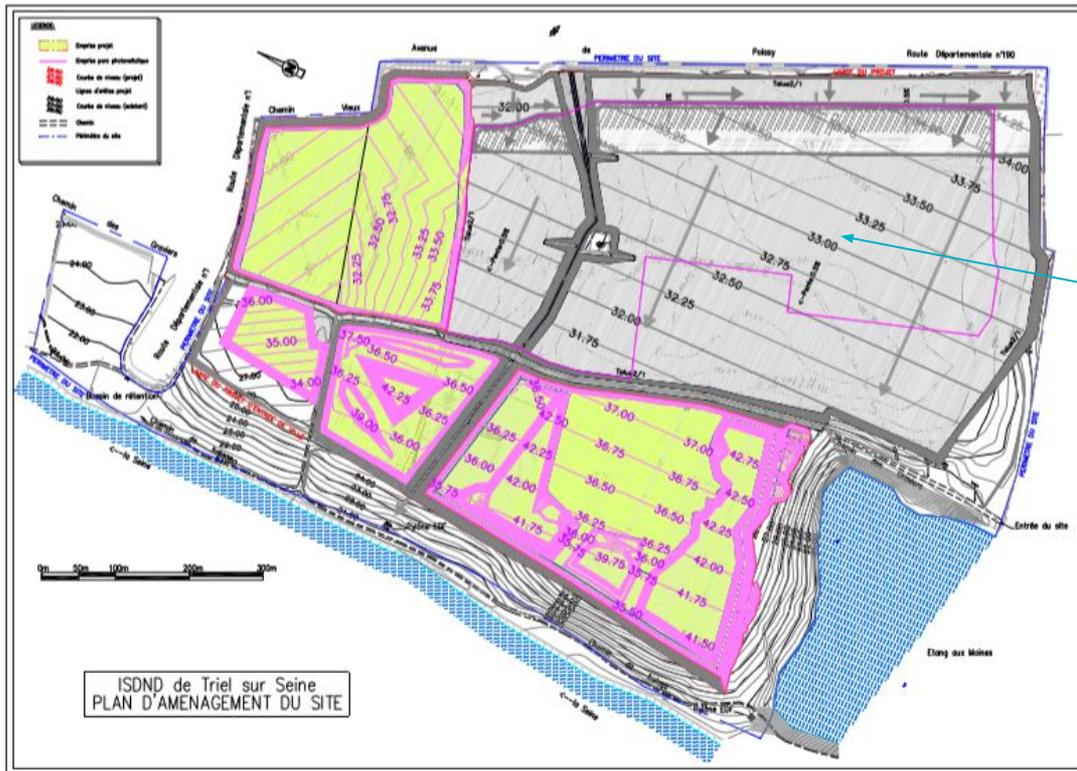
■ Modelé autorisé - APc 2023 :

- Arrêté préfectoral complémentaire du 19 juin 2023 :
 - Report du 30 juin 2023 au 31 décembre 2023 de la date de réception des matériaux ;
 - Report du 31 décembre 2023 au 30 juin 2024 de la date de fin des réaménagements ;
 - Modification du réseau biogaz ;
 - Modification du plan de réaménagement suite à la modification de la dérogation à l'interdiction d'atteinte aux espèces protégées (sans modification des volumes / tonnages) ;
 - Prolongation de la période de post exploitation jusqu'au 31 décembre 2030

Périmètre du
Parc
Photovoltaïque
(Projet non
porté par
EMTA)

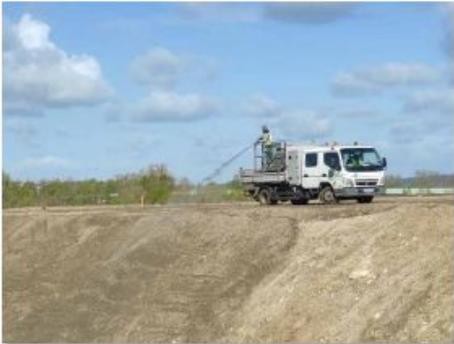
Semi par hydroseeding du 13 avril 2023

Ensemencements sur des zones terminées

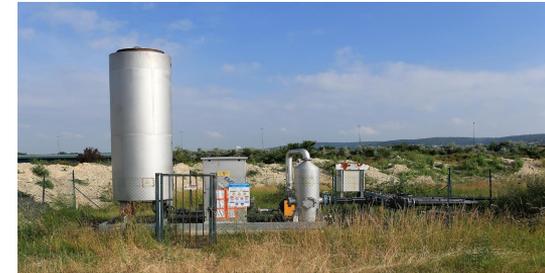
- La durée de fonctionnement de la torchère a été de **7 740** heures en 2022, soit un taux de fonctionnement de 88,3 % ; Production du biogaz insuffisant pour la faire fonctionner en permanence ; Changement de la torchère prévu fin 2023.
- Entretien et réglage du réseau + torchère régulier ;
- 1 passage par an pour les mesures des émissions atmosphériques (société extérieure) ;
- Les valeurs des rejets atmosphériques sont conformes.

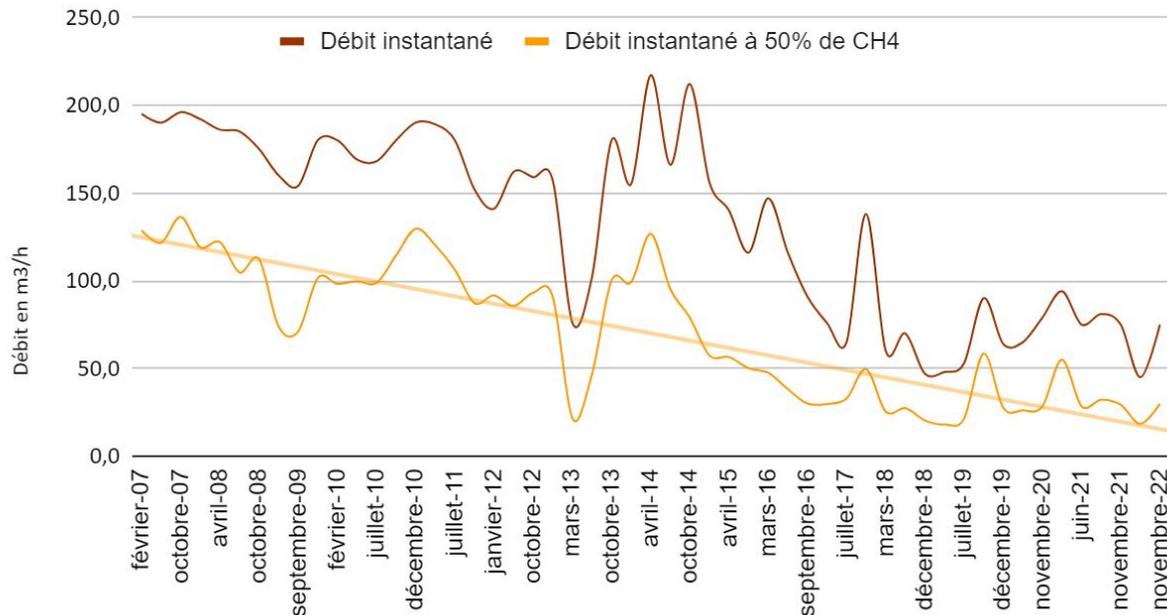
Évolution du débit de biogaz

■ Evolution et suivi du biogaz issu de l'ISDND

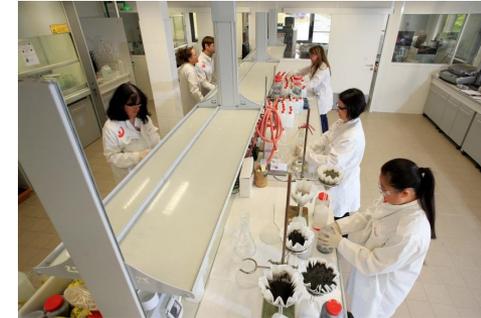
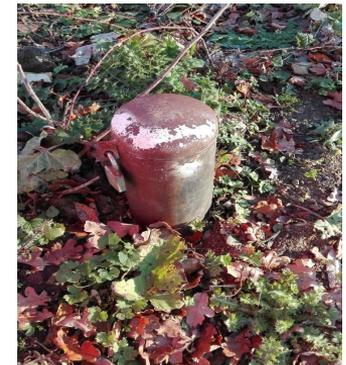
- La surveillance de la qualité des eaux souterraines est réalisée 2 fois par an par un laboratoire externe au moyen d'un réseau de trois piézomètres :
 - Pz2, situé en aval hydraulique du site,
 - Pz9, situé en aval hydraulique du site,
 - Pz6 bis, situé en amont hydraulique du site,
- Pas d'impact mesuré : les valeurs en aval restent basses et stables par rapport aux années précédentes.

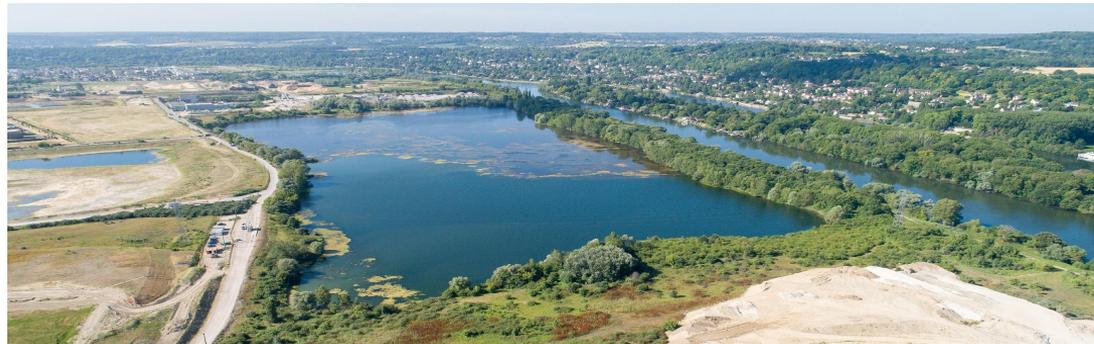
- La surveillance de la qualité des eaux de surfaces est réalisée 2 fois par an par un laboratoire externe par les points suivants :
 - Seine en amont du site,
 - Seine en aval du site,
 - Etang aux Moines,
 - Rejet en Seine des eaux des fossés du site.
- Pas d'impact mesuré : La qualité des eaux de surface est sensiblement la même en amont et en aval du site.
