## Demande d'examen au cas par cas préalable à la réalisation éventuelle d'une évaluation environnementale

Construction d'un programme immobilier composé d'une résidence hôtelière et d'un restaurant aux Loges-en-Josas (78350 - 23 rue de la division Leclerc)

## CREATION D'UN ENSEMBLE DE LOGEMENTS ETUDIANTS

23, rue de la Division Leclerc  
Les Loges-en-Josas (78)

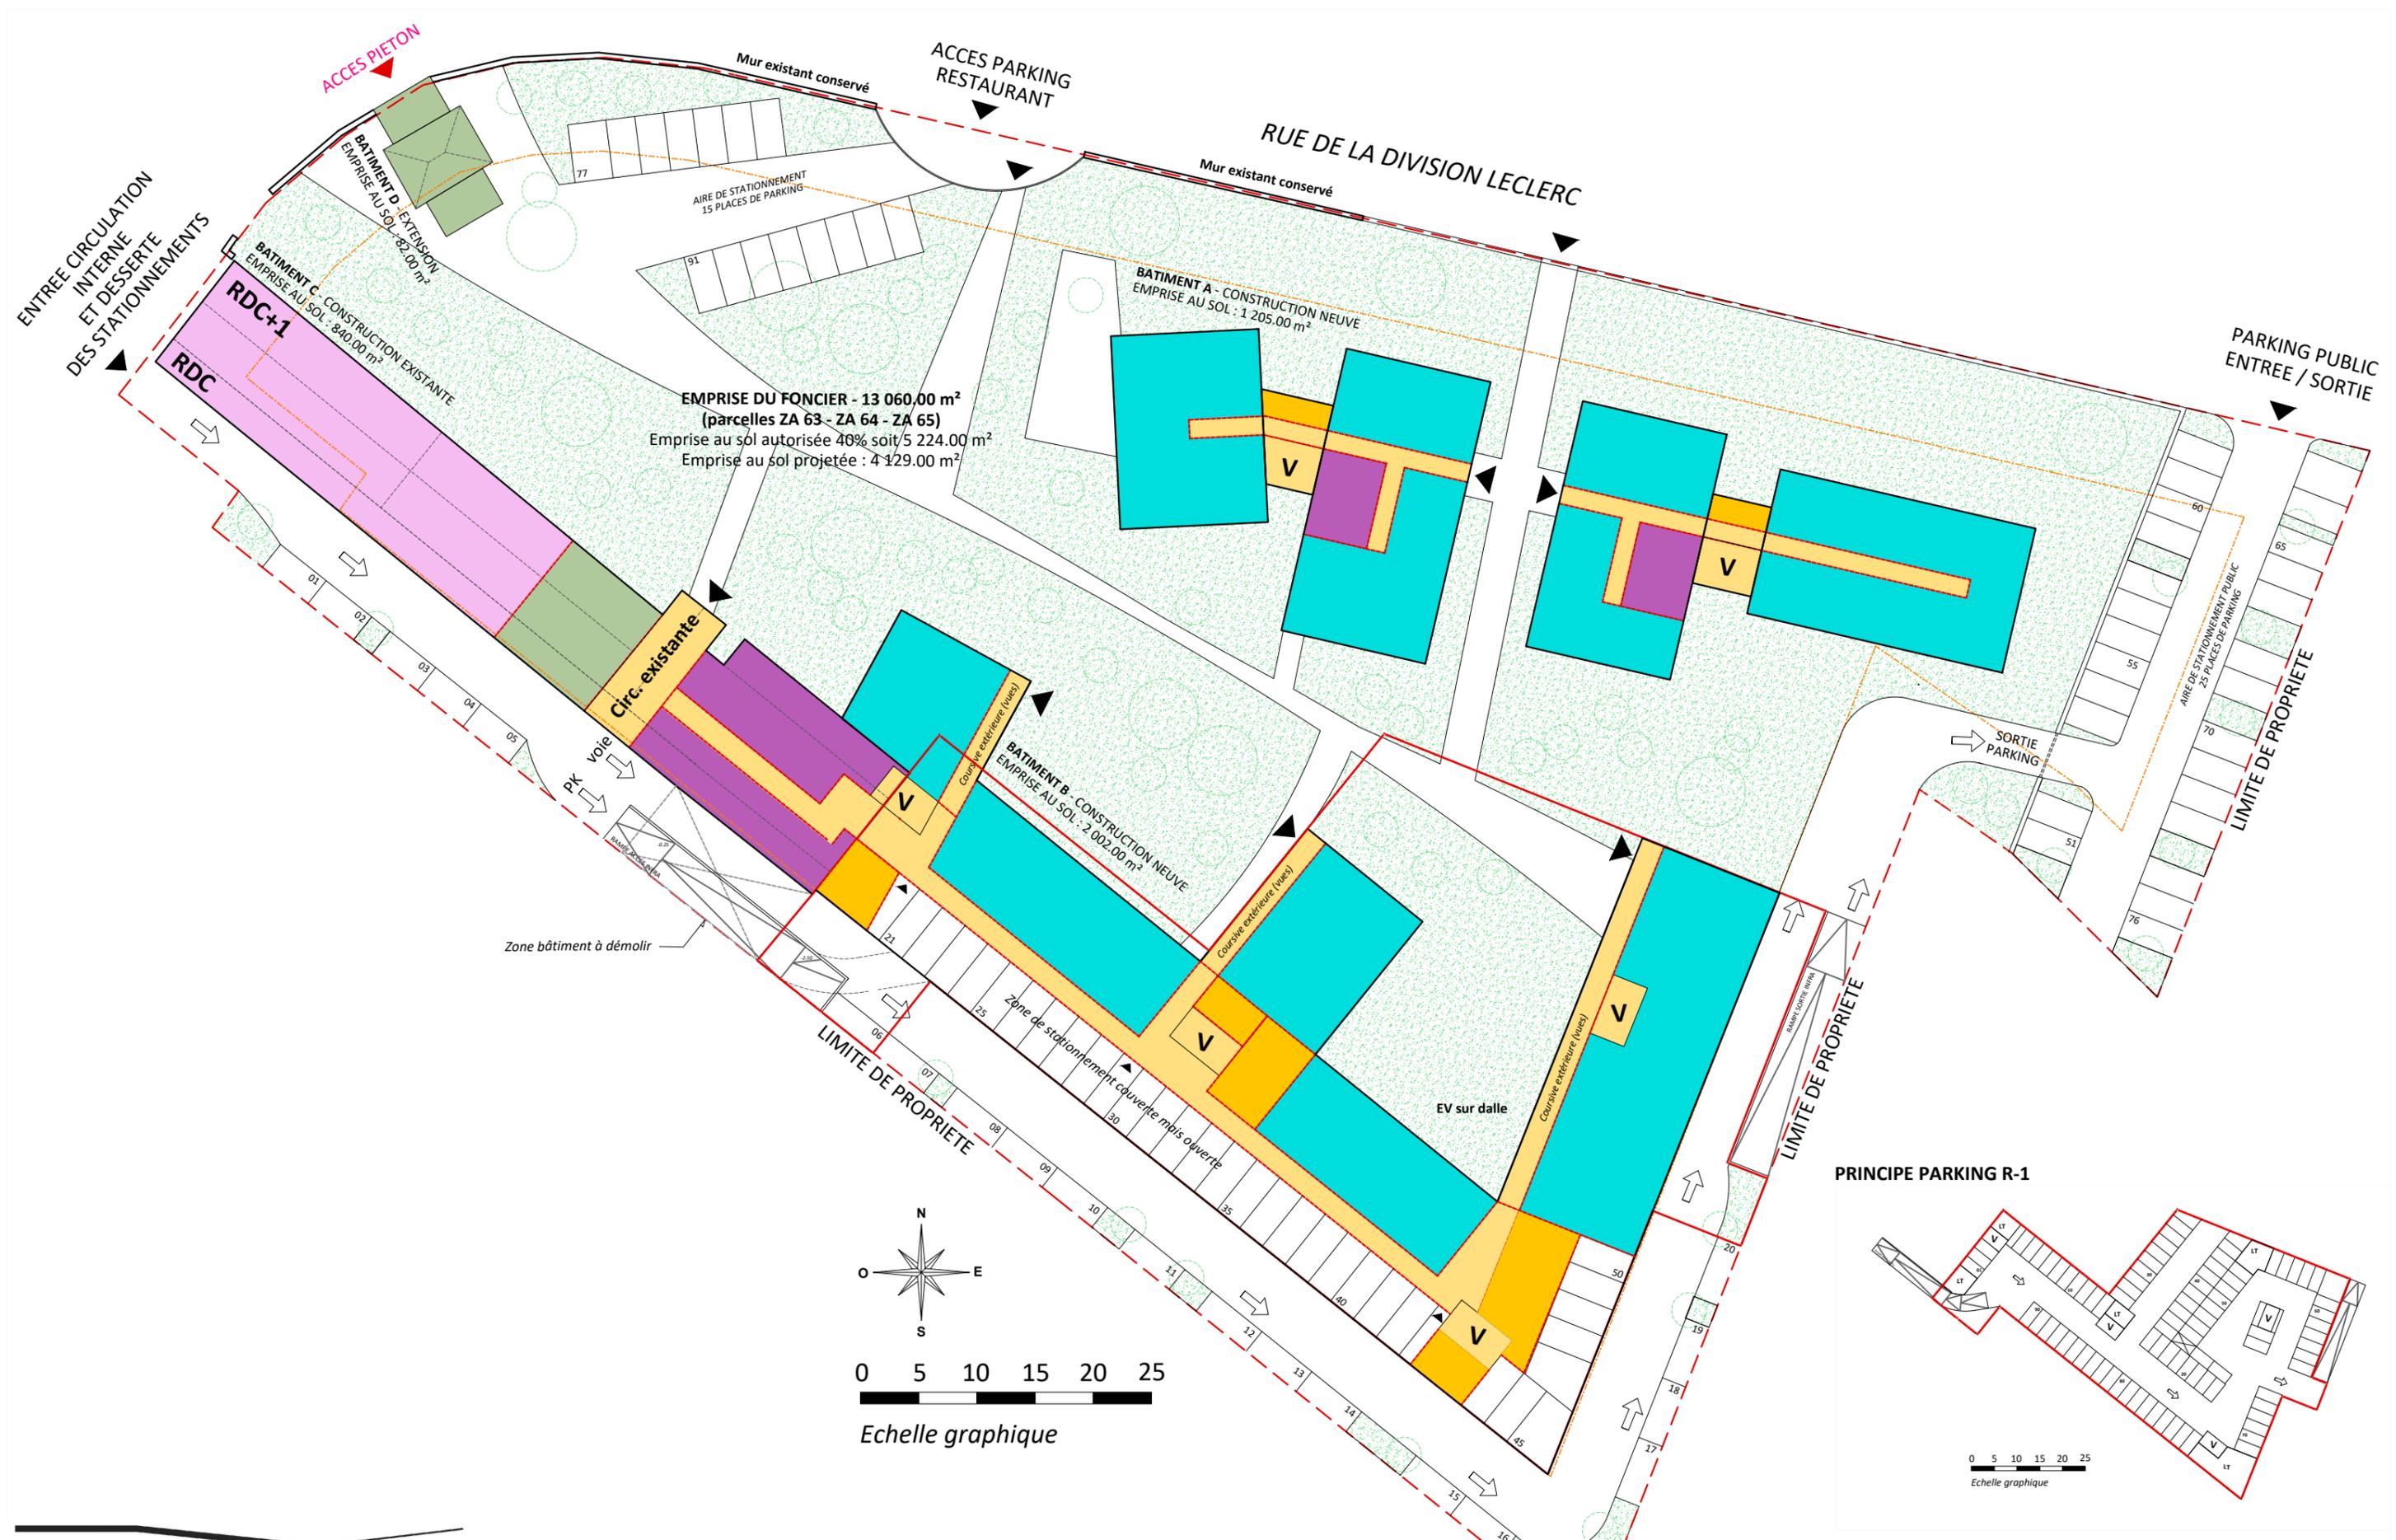
**EMPRISE DU FONCIER - 13 060,00 m<sup>2</sup>**  
 (parcelles ZA 63 - ZA 64 - ZA 65)  
 Emprise au sol autorisée 40% soit 5 224,00 m<sup>2</sup>  
 Emprise au sol projetée : 4 129,00 m<sup>2</sup>

**BATIMENT A - CONSTRUCTION NEUVE**  
 EMPRISE AU SOL : 1 205,00 m<sup>2</sup>

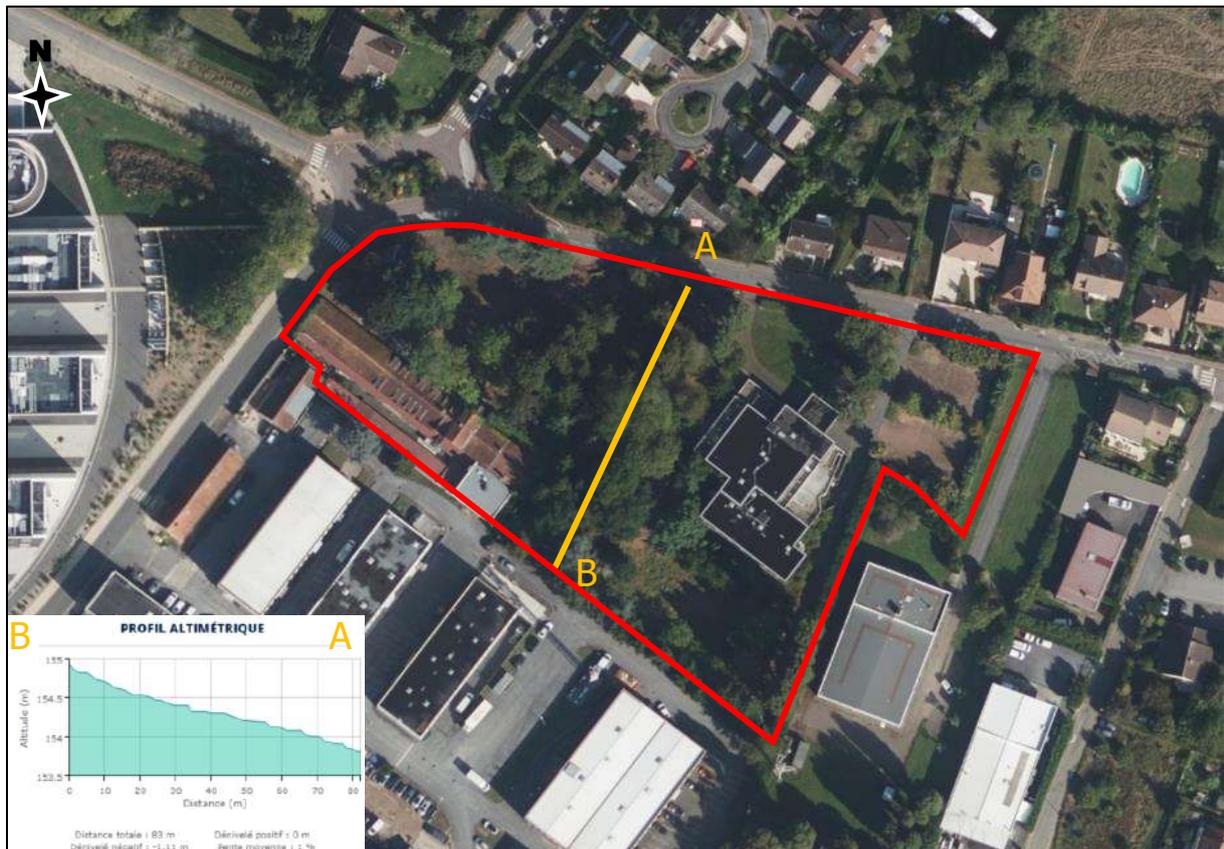
Figure 4 : Profil altimétrique

Par ailleurs, d'après la carte IGN et les données de Géoportail, le site est en pente vers le nord et se trouve à une altitude comprise entre de + 154 et 155,0 m NGF.

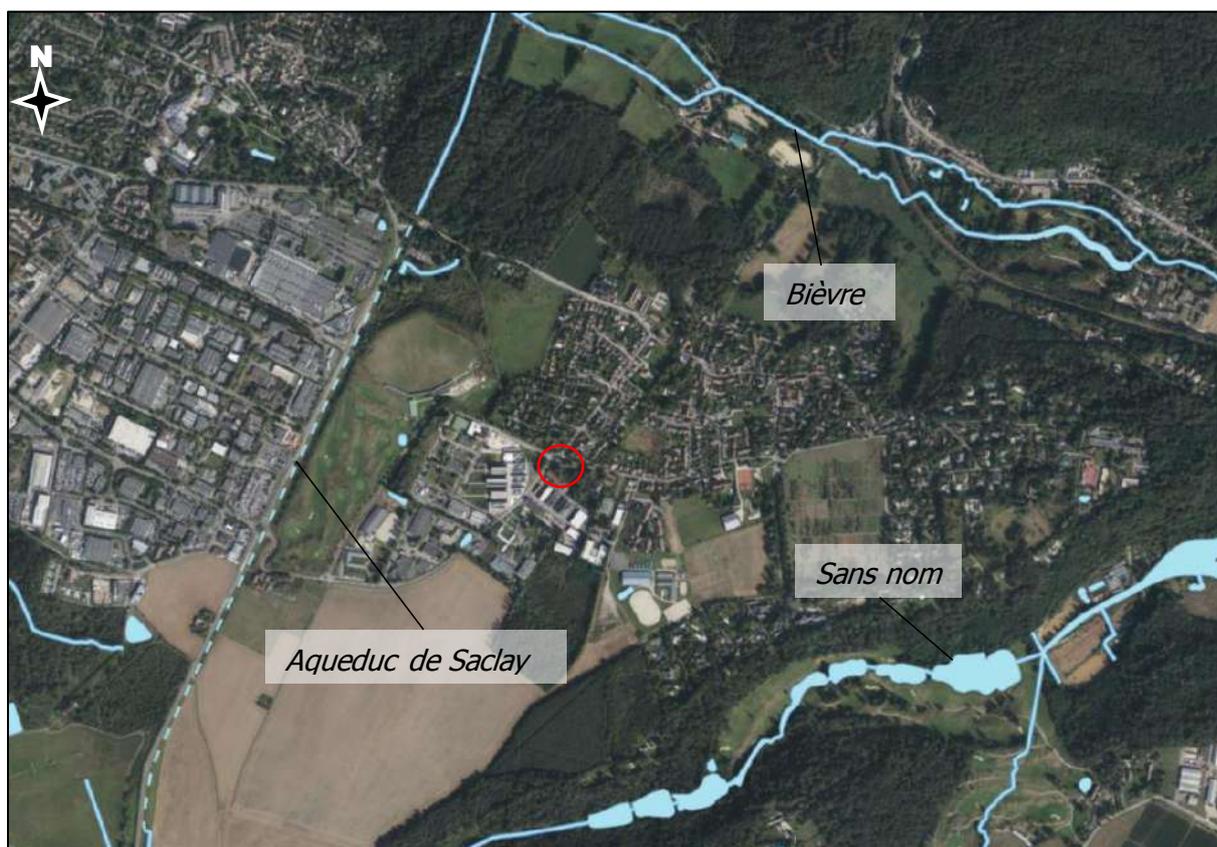
**Figure 5 : Contexte hydrographique**

D'après la carte hydrologique du secteur, les plans et cours d'eau sont :

- La Bièvre à 1,1km au Nord,
- L'Aqueduc de Saclay à 620m à l'ouest.

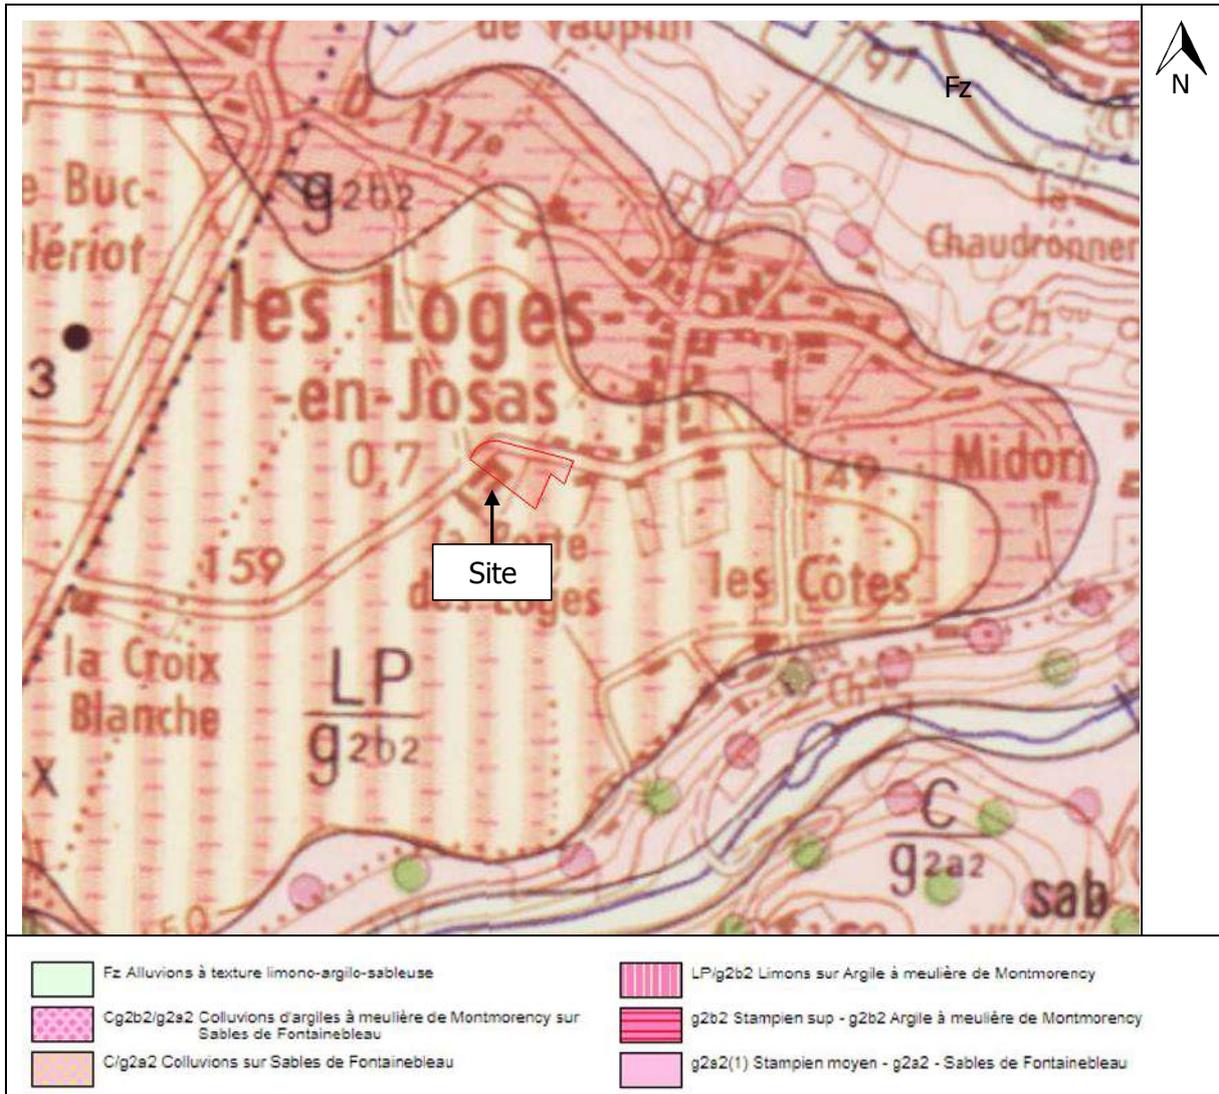
Figure 6 : Extrait de la carte géologique de France, feuille de Rambouillet à l'échelle 1/50000<sup>ème</sup>

Nous présentons, ci-dessous, un extrait de la carte géologique de Rambouillet.

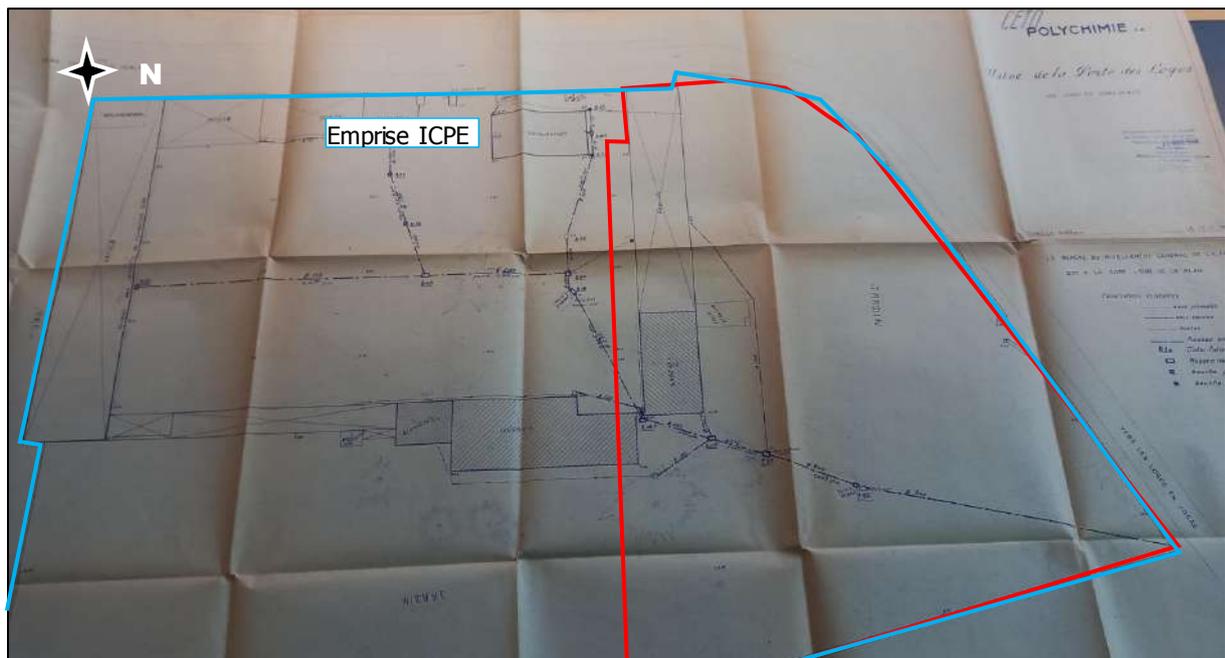
**Figure 14 : Plan des installations de Ceta Polychimie en 1959**

En mars 1956, la société CETO Polychimie installe un atelier de mélange de produits minéraux (rubrique 89 à déclaration) et un dépôt de liquides inflammables (rubrique 254 à déclaration) (récépissé de déclaration en date du 23 mars 1956).

Les activités de CETO Polychimie occupaient cependant une emprise supérieure à notre zone d'étude. En effet notre site d'étude était occupé en 1959 par un jardin et des bâtiments à usage de remise et bureau. Un réseau de collecte des eaux de l'ensemble de l'usine traverse le site pour rejoindre les égouts de la rue de la division Leclerc.

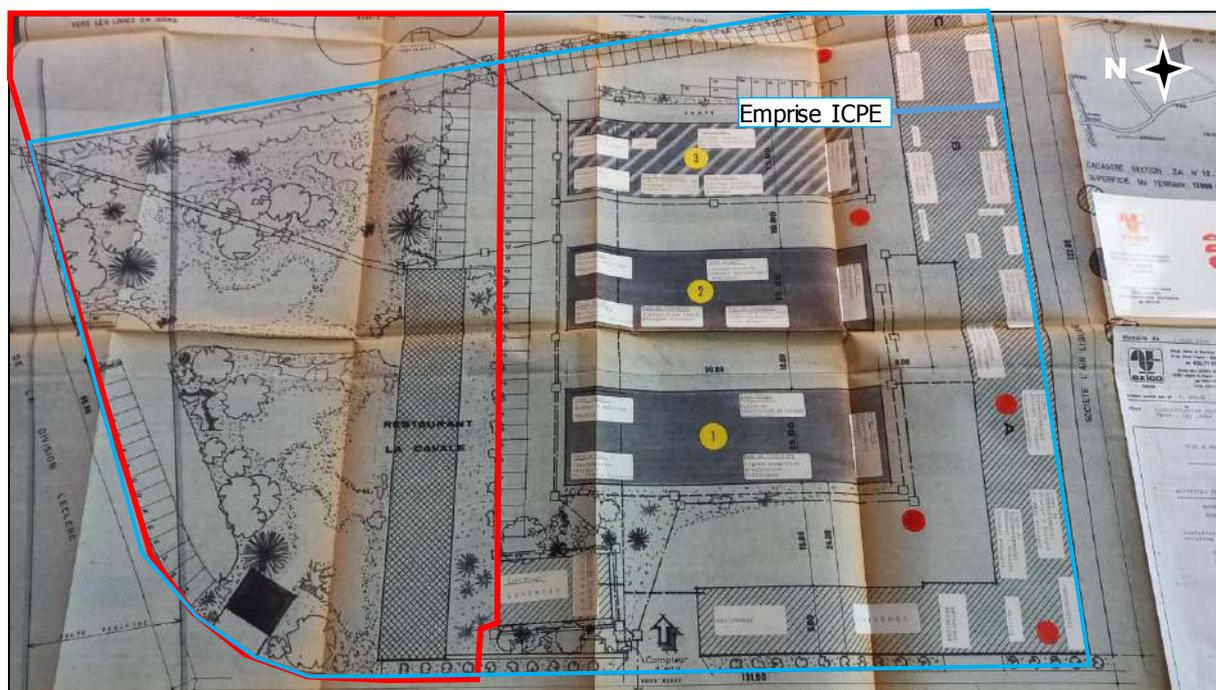
Figure 15 : Plan des activités de Exico en 1975

La société EXICO (fabrique de jouets en matière plastiques) installe ses activités de transformation de plastiques en mars 1975 dans les anciens locaux de la société CETO Polychimie. Ces activités sont classées à déclaration pour les rubriques (récépissé du 21 août 1975 et 26 septembre 1978):

- Emploi de matières plastiques comportant des opérations telles que le moulage, trempage... (272 A),
- Emploi de matières plastiques par procédés mécaniques (272 B),
- Dépôt de déchet de matières plastiques (98 B),
- Installation de compression (36I B),
- Dépôt enterré de 10m<sup>3</sup> de liquide inflammable (255)

Similairement à CETA Polychimie, les activités industrielles n'ont pas lieu au droit du site à l'étude. Celui-ci est occupé par un bâtiment à usage de restaurant prénommé « La Cavale ». Le réseau de collecte des eaux est encore présent.

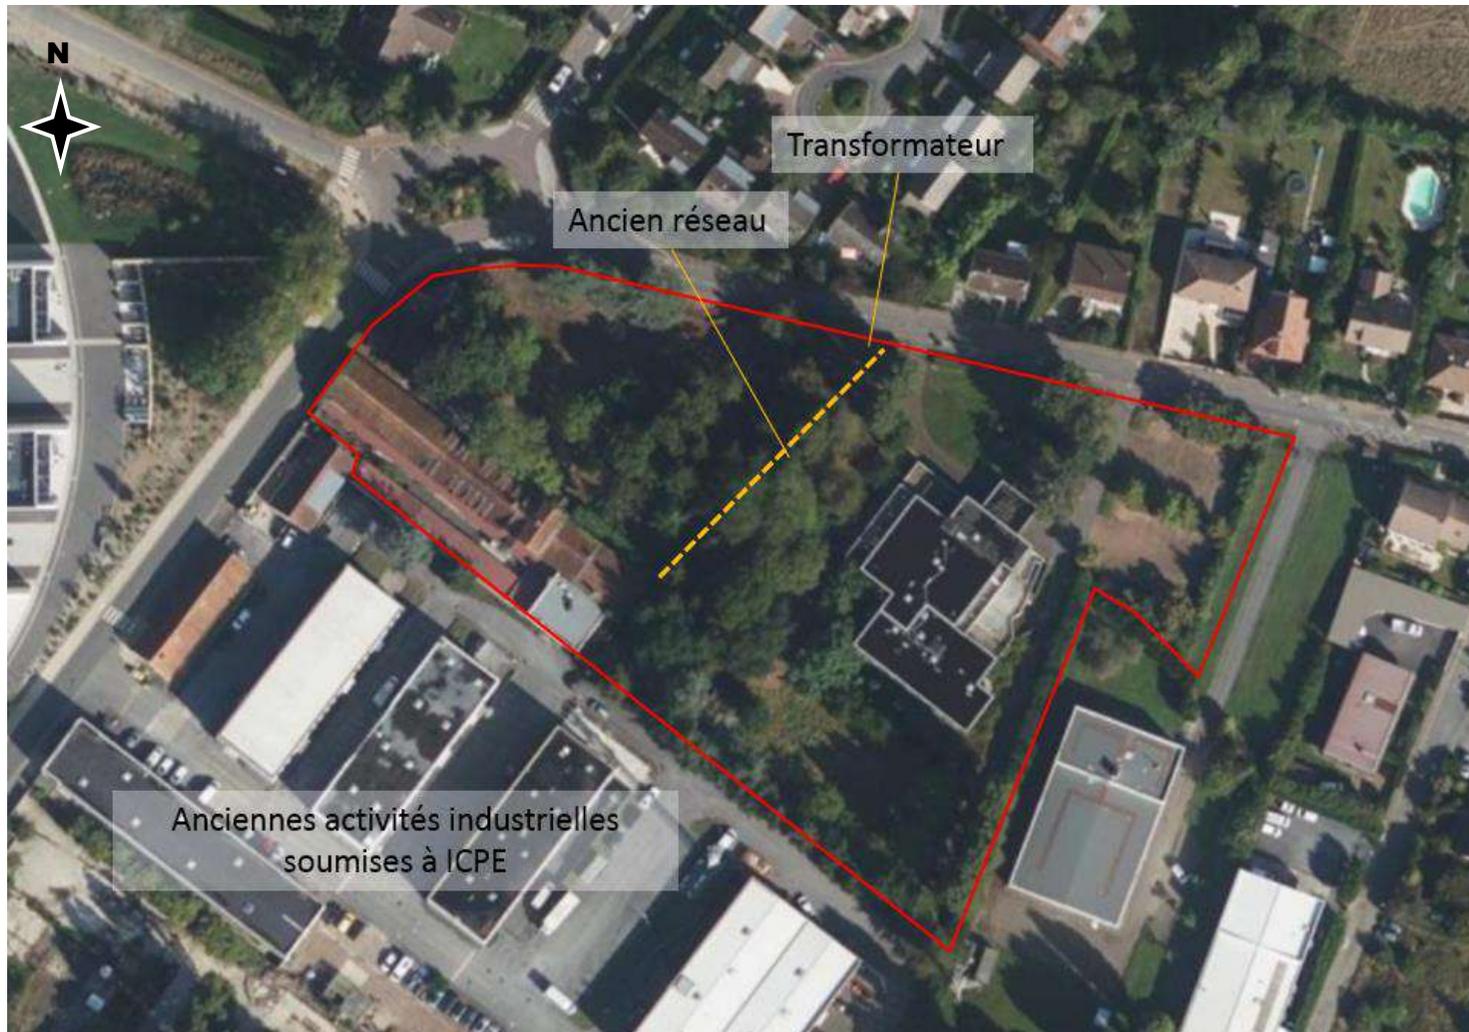
Figure 18 : Localisation des zones à risques

Zone à risque de contamination potentielle retenue	Localisation	Substance traceur	Milieu concerné			
			Sol	Eaux souterraines	Gaz du sol	Autres :
Remblais de mauvaise qualité	Ensemble du site	Hydrocarbures C <sub>10</sub> -C <sub>40</sub> , HAP, métaux	OUI (< 3m de profondeur en première approche)	Non	Non (pas de substance volatile attendue dans les remblais)	-
Mode de chauffage historique inconnu	Autre droit de l'installation le cas échéant	Hydrocarbures C <sub>10</sub> -C <sub>40</sub> , HAP, BTEX	OUI (> 3m de profondeur en première approche)	Oui	Oui	-
Transformateur	Autre droit de l'installation	Hydrocarbures C <sub>10</sub> -C <sub>40</sub> , PCB, HAP	OUI (< 3m de profondeur en première approche)	Oui	Non	
Ancien réseau	Au droit de l'ancienne installation	Hydrocarbures C <sub>10</sub> -C <sub>40</sub> , HAP, BTEX	OUI (< 3m de profondeur en première approche)	Oui	Oui	-

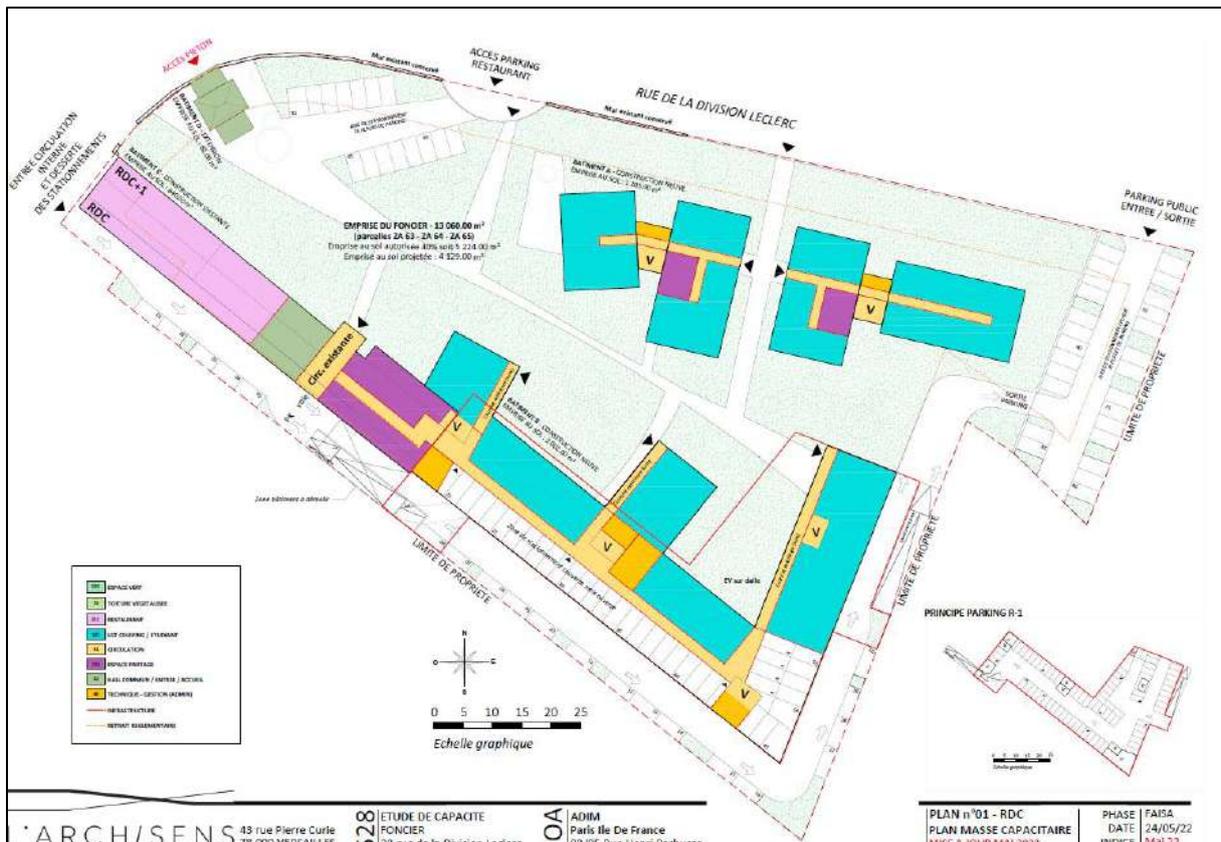
Figure 19 : Extrait du plan de masse toiture du projet

Cette opération consiste en la démolition d'une partie des structures présentes sur le site, puis la réalisation de 2 bâtiments à usage de logements et coliving étudiants. Ces bâtiments seront de type R+3 avec un niveau de sous-sol prévu uniquement sous le bâtiment au Sud de la parcelle. Le sous-sol est partiel d'une part et débordant de la superstructure d'autre part. Il n'est pas prévu la réalisation de jardins potagers dans les espaces verts. Le pavillon de chasse et la longère seront conservés.

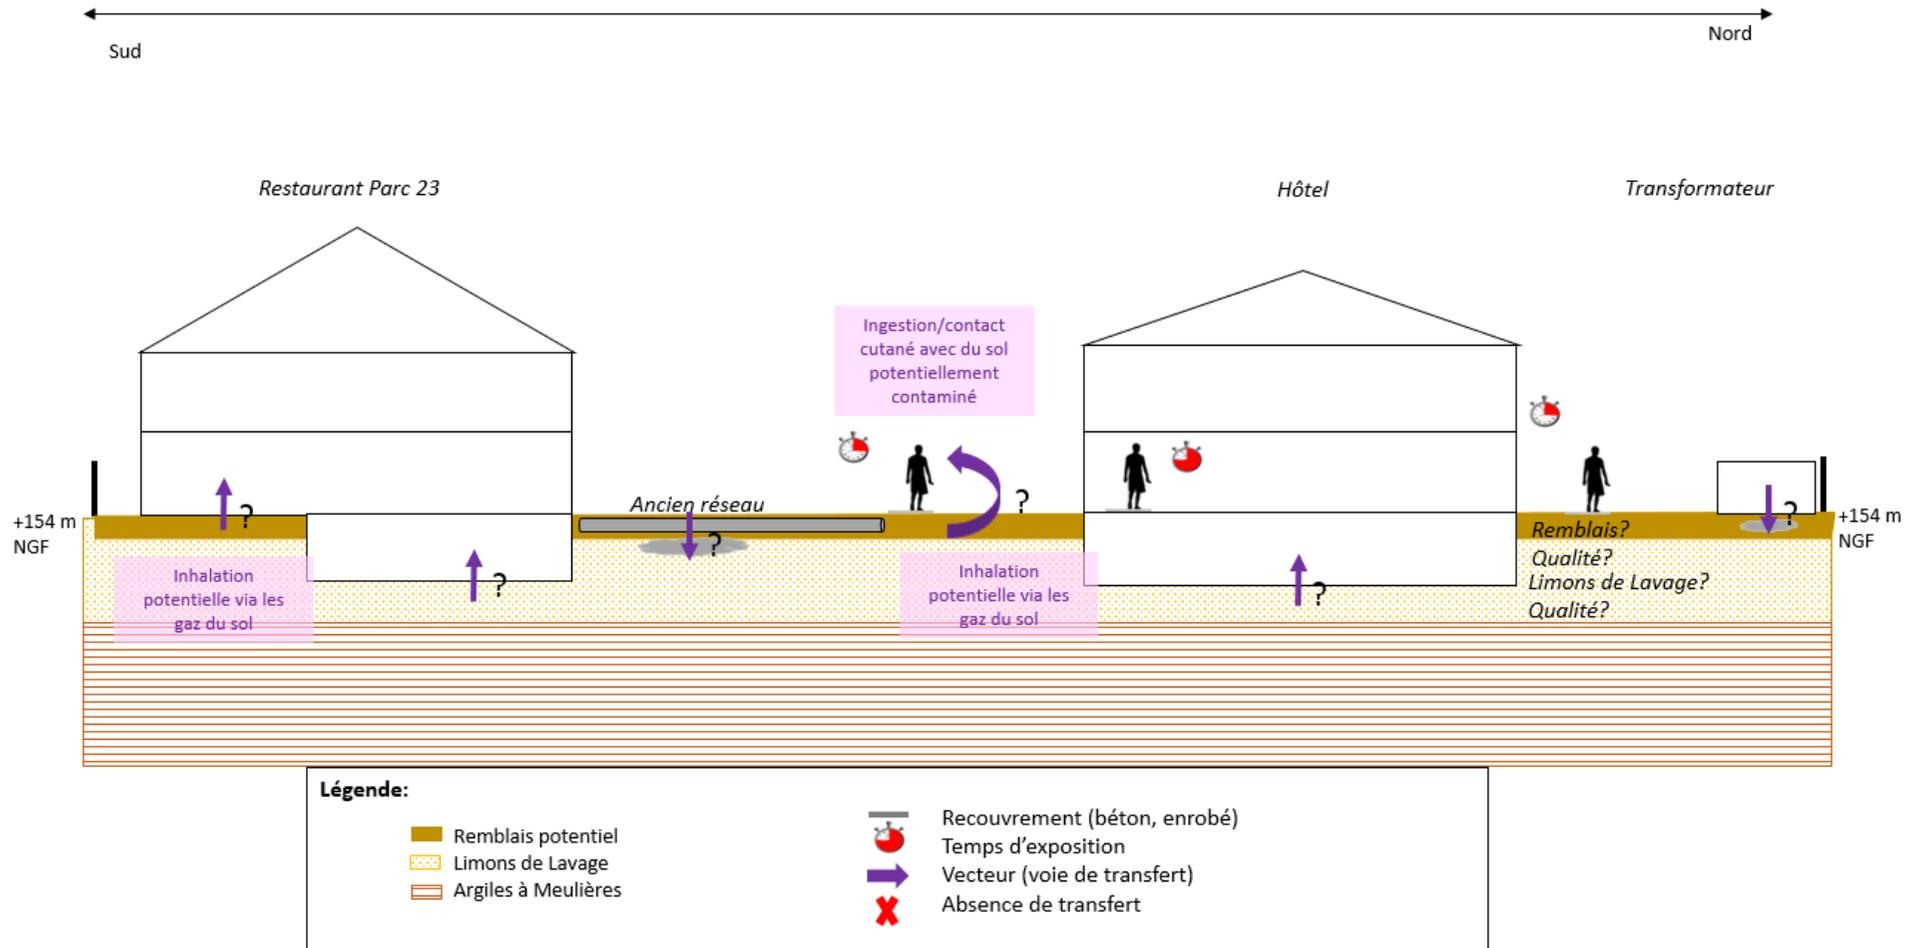
Figure 21 : Schéma conceptuel (usage actuel)

Celui-ci met en évidence le risque d'ingestion de sols potentiellement contaminés par les usagers au niveau des sols superficiels. Il existe un risque potentiel d'inhalation via de gaz de sol au droit des bâtiments.

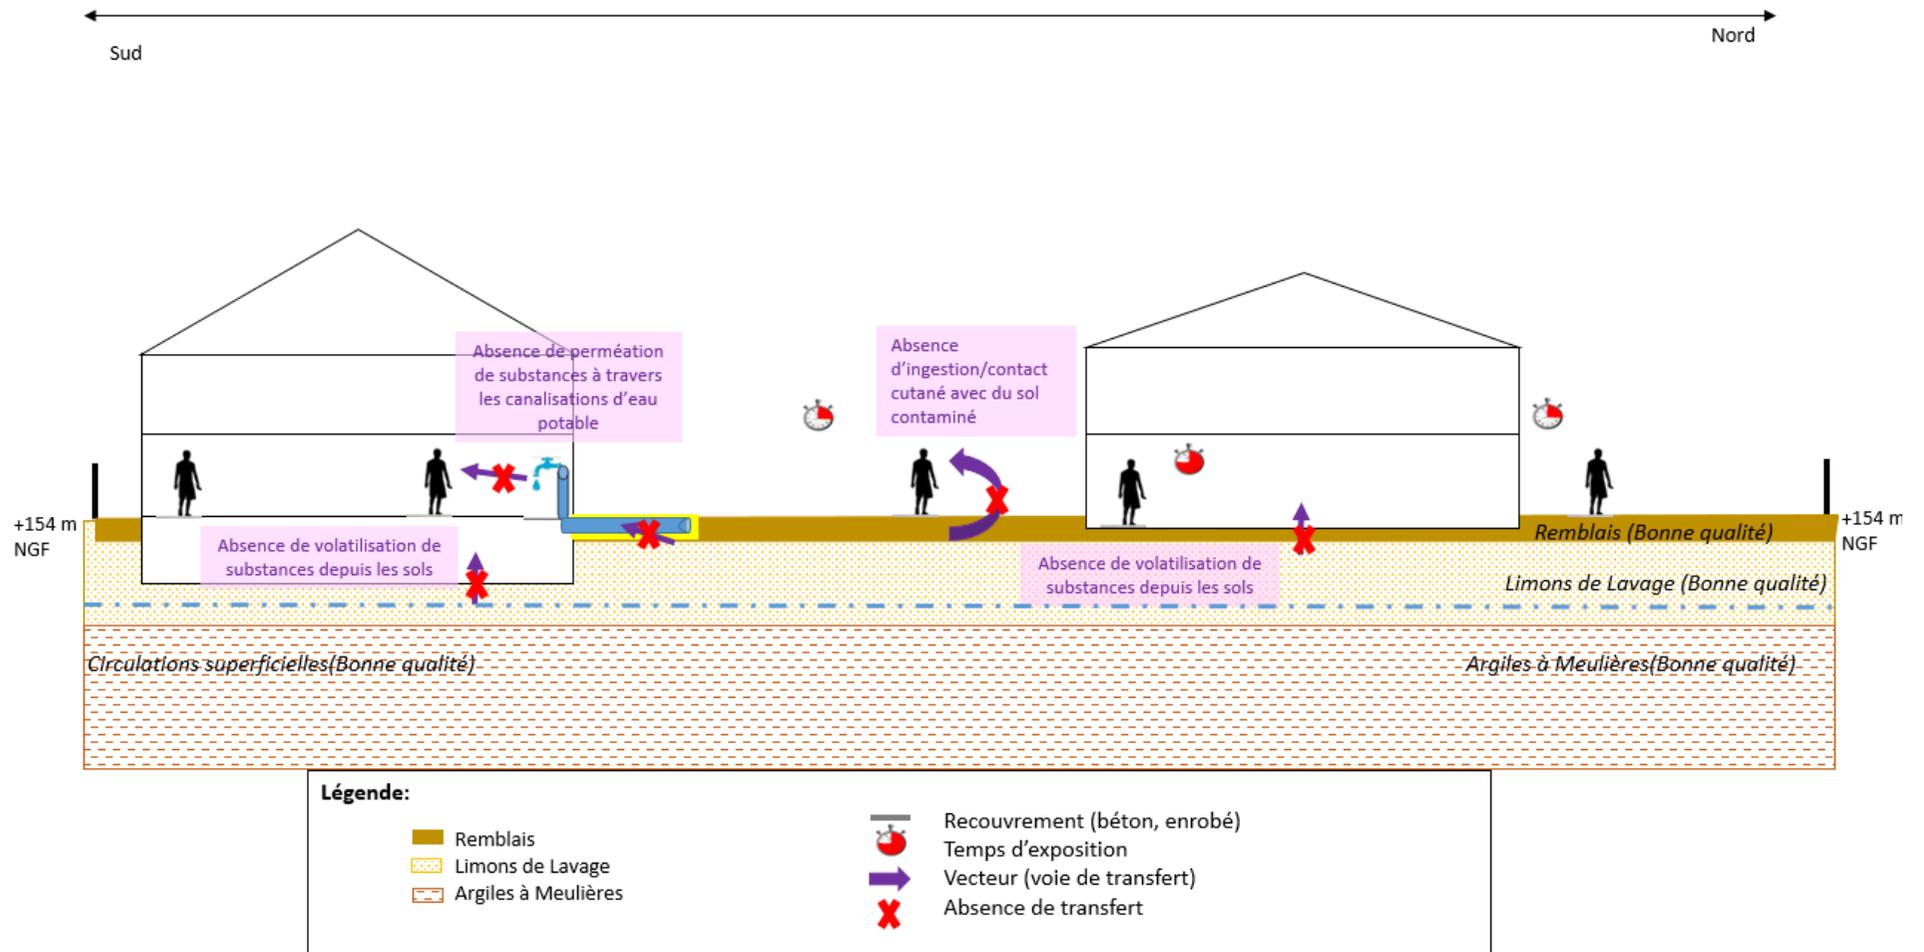
Figure 27 : Schéma conceptuel du site (usage futur)

Nous vous présentons, page suivante, un schéma conceptuel de l'usage futur, en l'état actuel de nos connaissances du projet et de l'état chimique du site.

**Il met en évidence l'absence de risque pour les futurs usagers.**
