Demande d'examen au cas par cas préalable à la réalisation éventuelle d'une évaluation environnementale

ANNEXE 9 : Diagnostic initial de pollution (Semofi, 2023)

EXTENSION DE L'ECOPARC DES CARRIERES

Ecoparc des Carrières
Villa des carrières
Fontenay-sous-Bois (94)

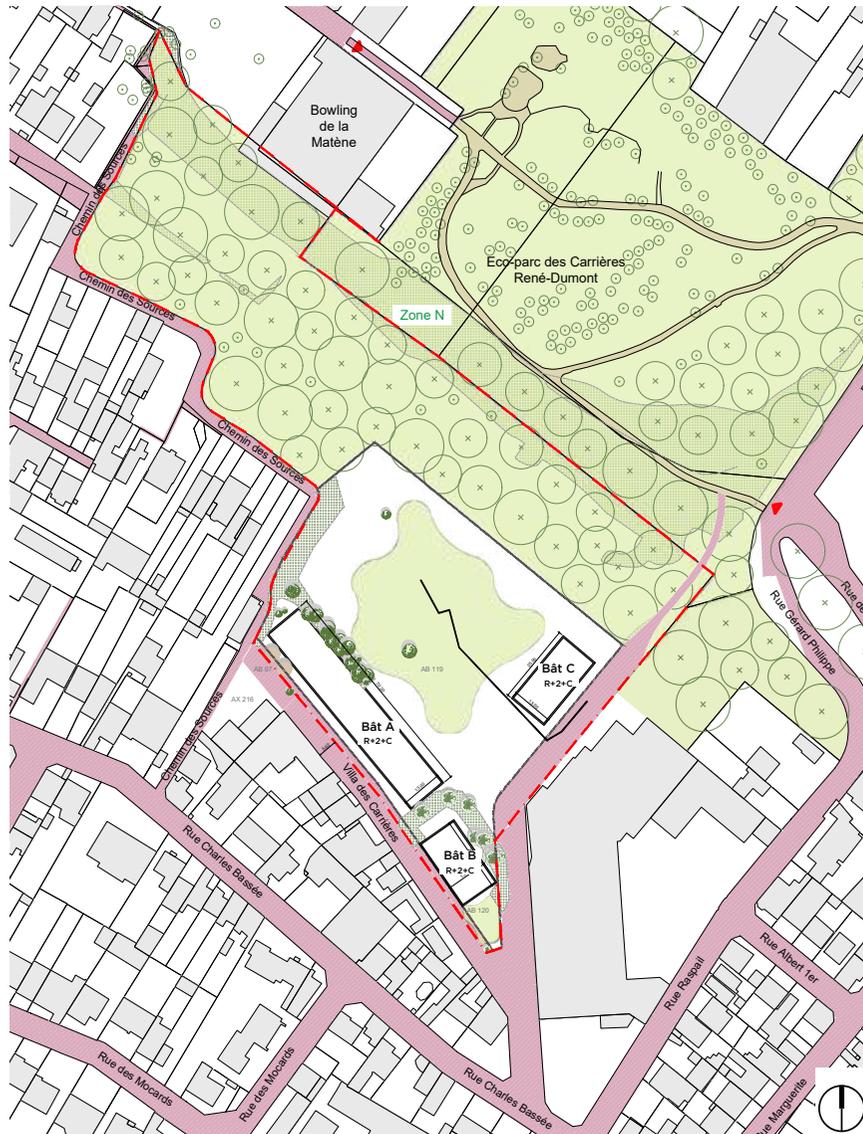
Plan masse
éch : 1/1500

Le prolongement et l'élargissement des deux voies de la Villa des Carrières favorise l'implantation d'une construction à l'Est de la parcelle AB 119 à l'emplacement de locaux d'activités.

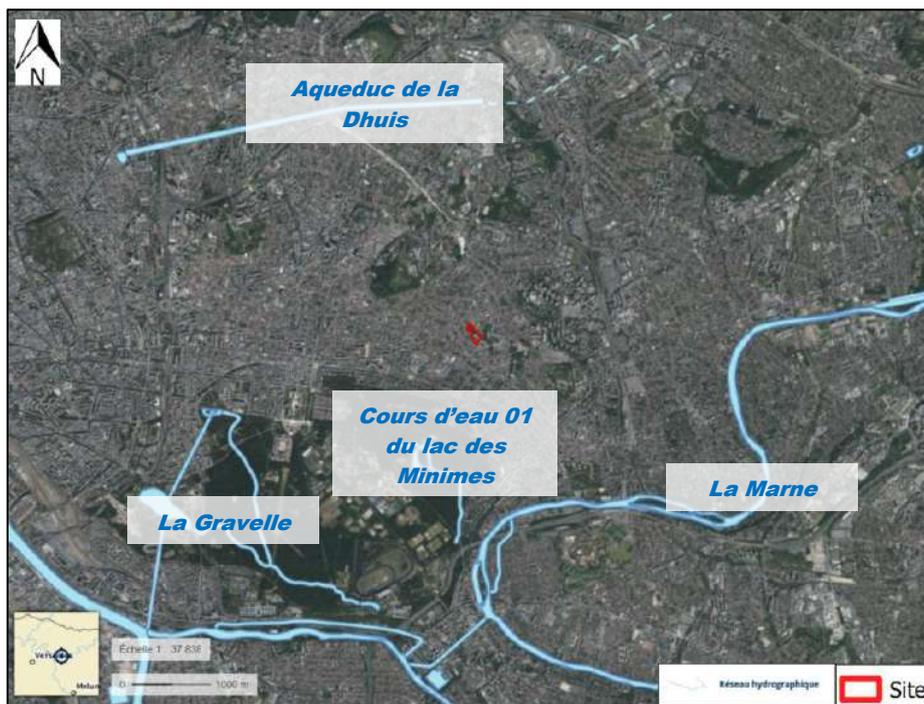
Figure 4 : Localisation du site et des cours d'eau alentours

Nous vous présentons en page suivante, la carte hydrologique du secteur.

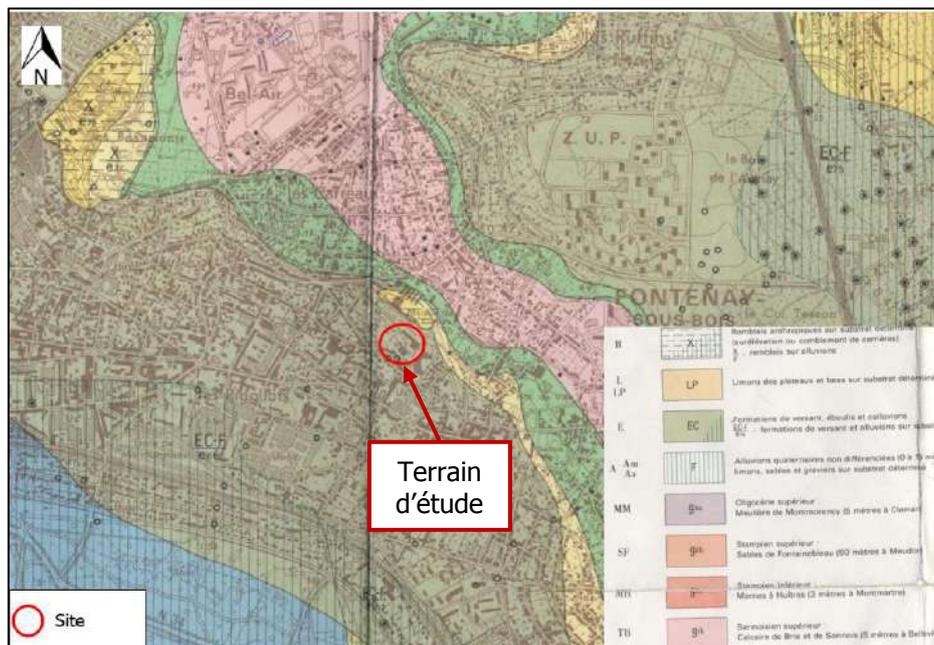
Figure 5 : Extrait de la carte géologique de France, feuille n°184 de Lagny
(Source : [InfoTerre](#))

Tableau 1 : Formations géologiques attendues sur le site

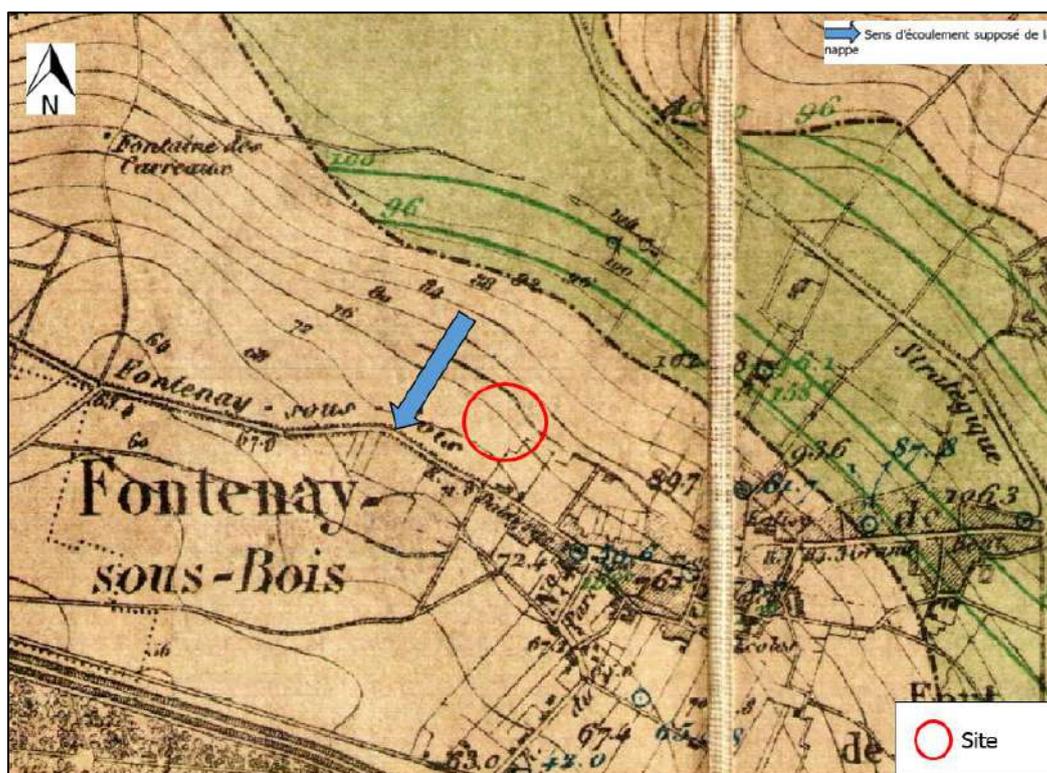
Figure 6 : Extrait de la carte hydrogéologique de Delesse (1862)

- Les **circulations superficielles** : Des circulations d'eau anarchiques et temporaires ainsi que des poches d'eau piégées peuvent être présentes au sein des terrains les plus superficiels (remblais notamment). Elles dépendent des conditions météorologiques et sont attendues en période pluvieuses ;
- Des **circulations de versant** qui suivent, en principe, le sens de la pente ;
- De la **nappe de l'Éocène Supérieur** pouvant être contenue au sein des Marnes Supragypseuses et des masses et Marnes du Gypse.

De plus, **elle est considérée comme non sensible** en raison de l'absence d'usage.

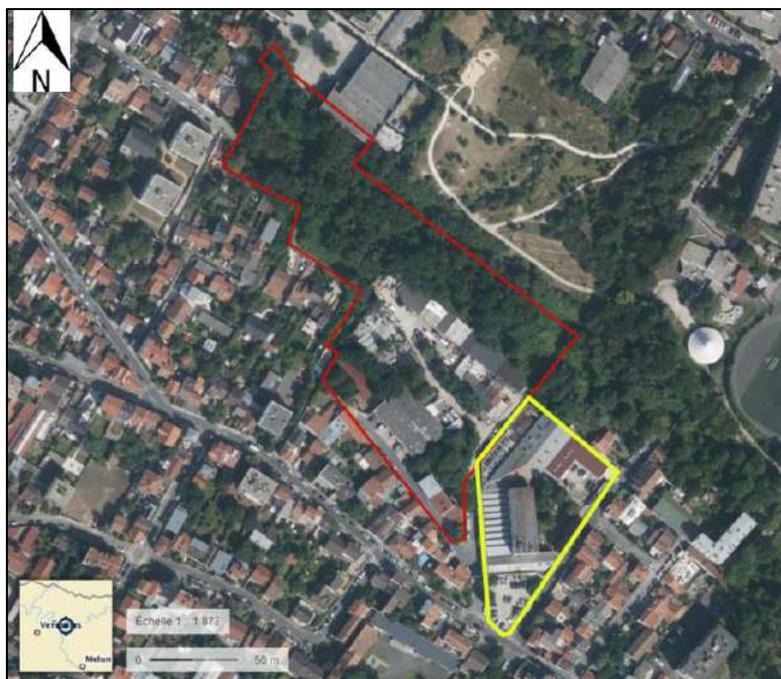
Figure 18 : Localisation du site MAGAFOR

Cette recherche montre que l'activité ayant pour raison sociale « MAGAFOR » n'est pas présente au droit du site.

En effet, il s'agit de la parcelle cadastrale n°60 de la section AB ayant la même adresse que le site d'étude.

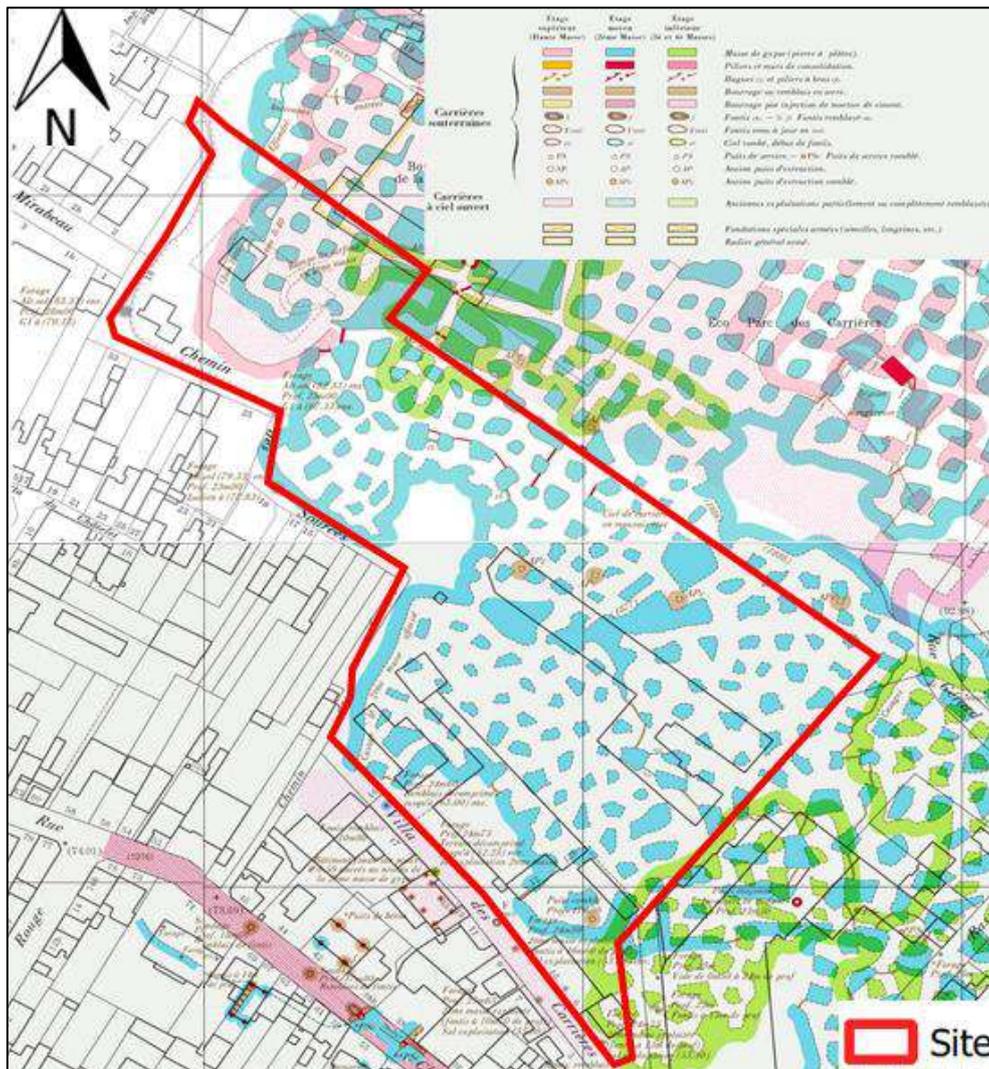
Figure 20 : Extrait de la feuille n°41_42-45 et 41_42-46 de l'IGC
(Source : IGC)

Nous vous présentons en page suivante, l'extrait des feuilles n°41_42-45 et n°41_42-46 de l'IGC et la cartographie des aléas mouvements de terrain liés aux anciennes carrières pour la commune de Saint-Maur-des-Fossés.

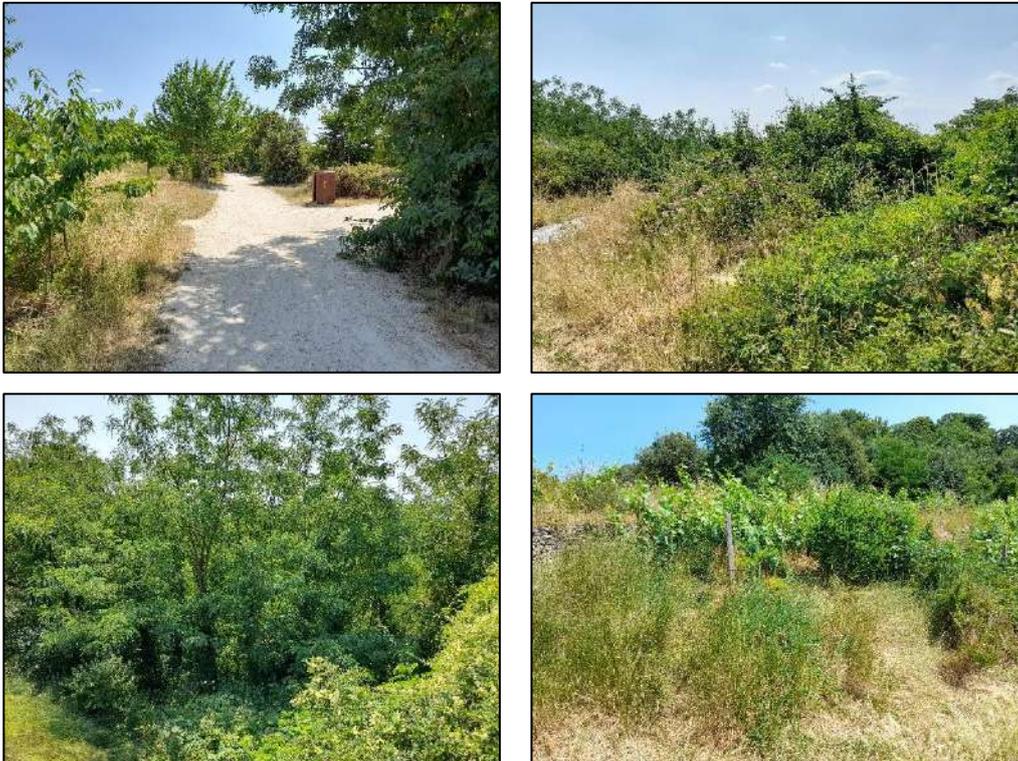
La partie nord-ouest correspond à un espace boisé (Zone 2). Cette zone est fortement surélevée par rapport au reste du site d'étude.

Vues sur la partie boisée du terrain d'étude

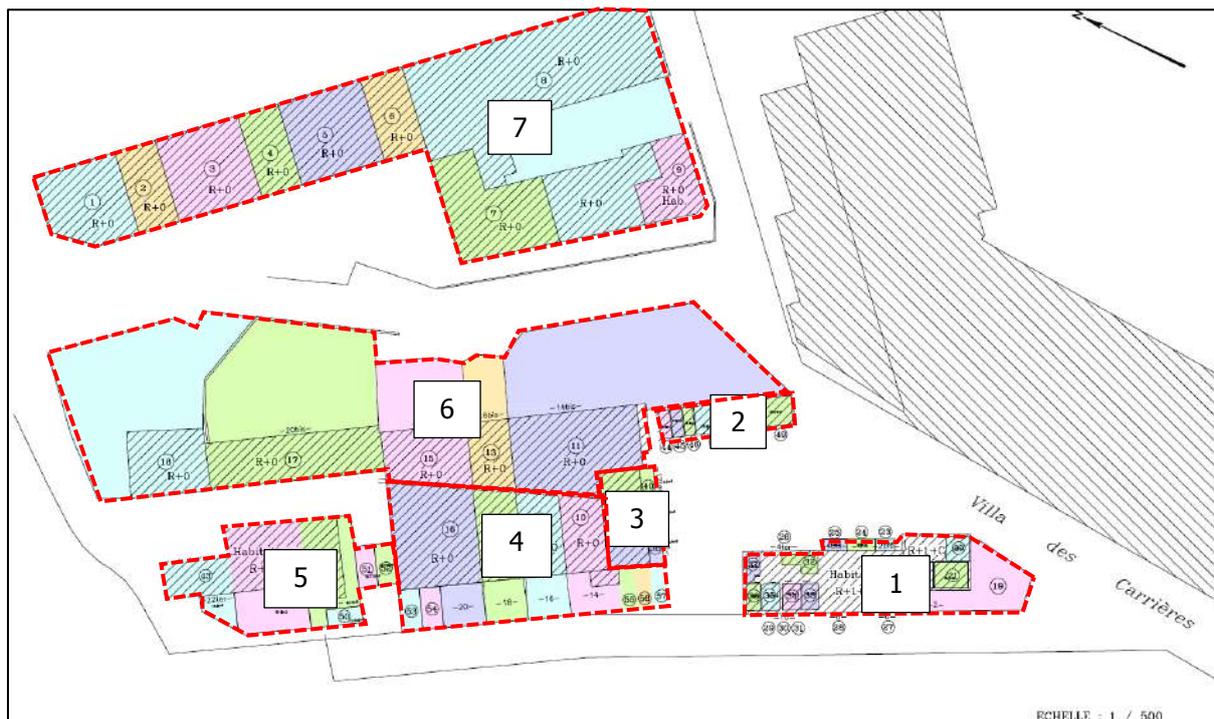
Figure 24 : Plan de masse du site d'étude

Afin de faciliter la présentation des éléments de la visite de site, nous schématisons ci-dessous, les différentes parties visitées sur le plan de cette masse de cette zone mis à notre disposition par la SPL :

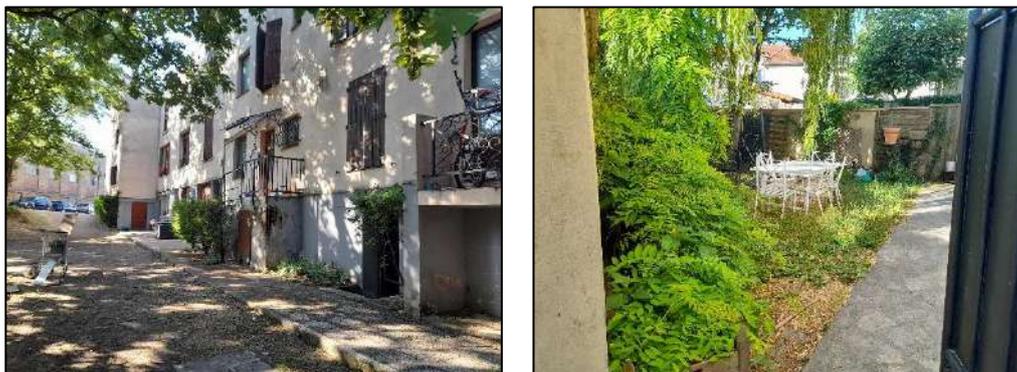
Le bâtiment présent sur cette partie du site correspond à un bâtiment de logements collectifs édifié sur un niveau de sous-sol semi enterré, sans clôture.

Le sous-sol correspond à des caves destinés à du stockage.

Vues sur le bâtiment de logements

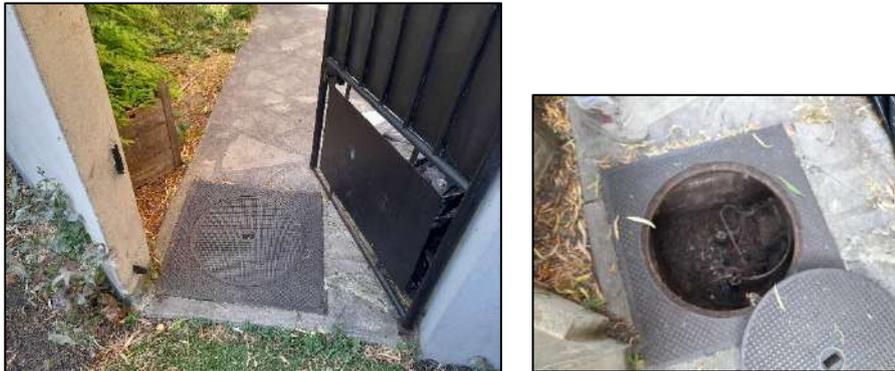
- Cuve enterrée à simple paroi ;
- Contenance : ~ 3 m³ ;
- Profondeur du trou d'homme : 0,7 m ;
- Profondeur du haut de la cuve par rapport au sol : 2 m ;
- Epaisseur de liquide à l'intérieur : $\sim 0,5$ m (fioul résiduel).

Le point de livraison et l'évent de la cuve ont été identifiées à l'intérieur du trou d'homme.

Vues sur la cuve de fioul

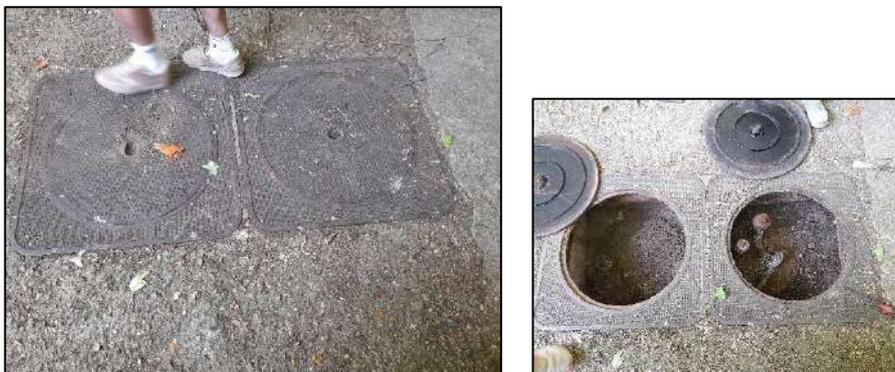
- Cuve enterrée présente en fosse maçonnée ;
- Profondeur du trou d'homme : 0,4 m ;
- Profondeur du haut de la cuve par rapport au sol : 5 m ;
- Epaisseur de liquide à l'intérieur : ~ 3 m.

Vues sur la cuve compartimentée

Le point de livraison de la cuve est présent dans le trou d'hommes.

A titre de rappel, la cuve est présente dans une fosse maçonnée, ainsi une éventuelle fuite peut être contenue dans la rétention.

En tout état de cause, à l'extérieur de la rétention et lors du démantèlement, une attention particulière devra être portée à la cuve et au contenu de la rétention.

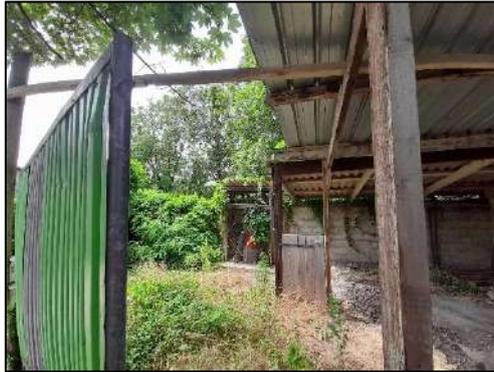
Mme RAUDIER nous a indiqué que la distribution du carburant se faisait à l'arrière de la remise.

Vue sur l'ancienne zone de distribution de carburant

Ainsi, la teneur mesurée entre 1 et 2 m n'apparaît clairement pas en lien avec l'ancien poste de distribution et semblent attribuables à la présence de remblais de qualité chimique plus dégradée.

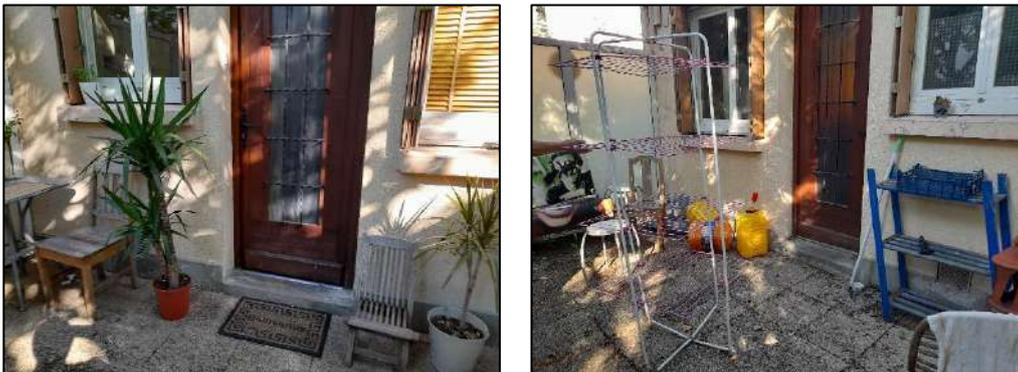
Les bâtiments présents sur cette partie du site correspondent à des bâtiments de logements de plain-pied.

Vues sur les bâtiments

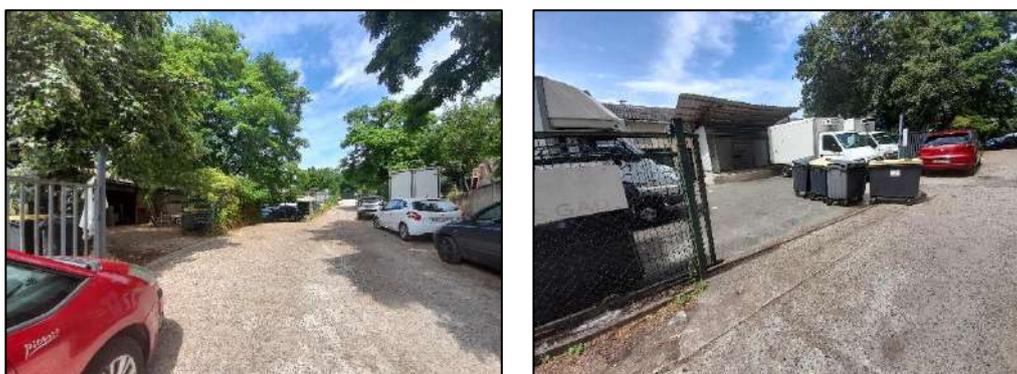
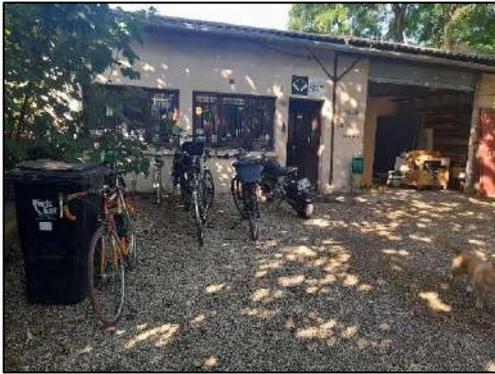
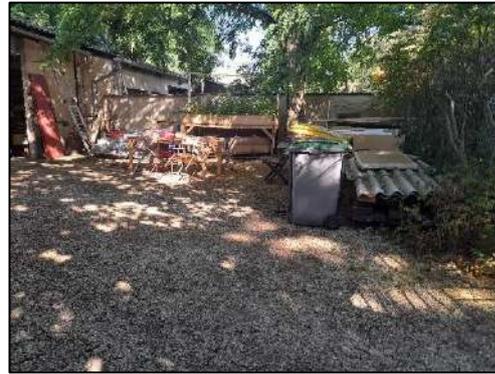
Les bâtiments présents sur cette partie du site correspondent à des bâtiments d'activité de plain-pied.

On note la présence d'un traiteur (RS GAD), d'un atelier de menuiserie (Atelier champs libre) et d'une entreprise de bâtiments (GFI BAT).

Vues sur les bâtiments

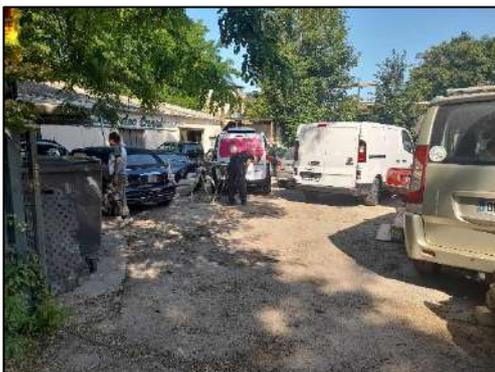
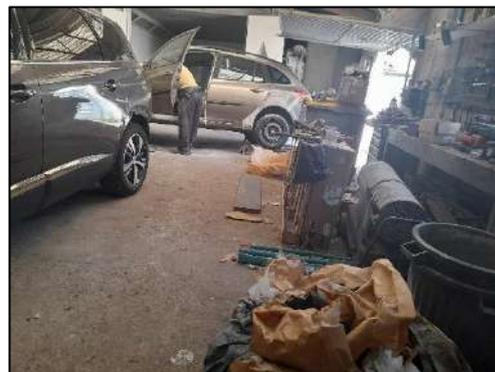
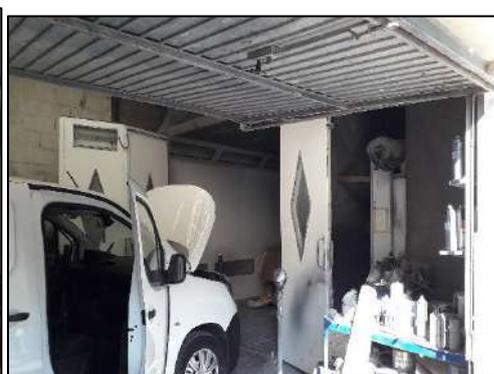
Le garage est composé d'une cour recouverte et un atelier de réparation. Les sols sont recouverts par une dalle béton globalement en bon état.

L'atelier est composé d'un bureau, d'une zone de réparation, des zones de stockage d'outillage et d'un atelier de peinture.

Vues sur le garage

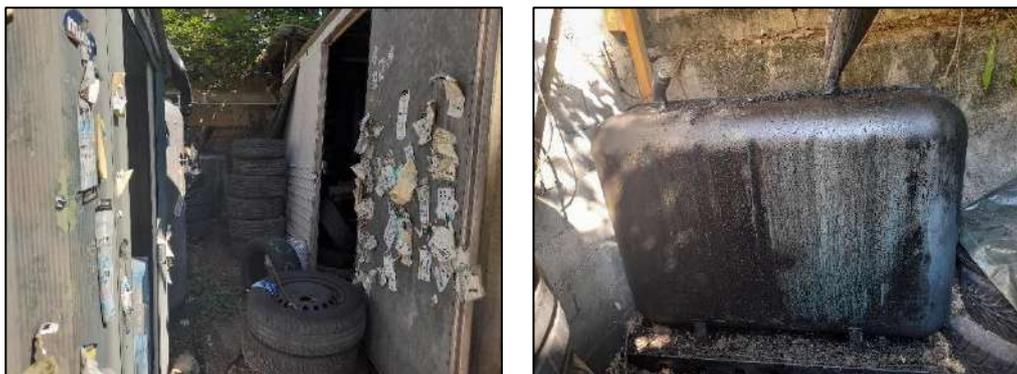
Il a été identifié une cuve d'huile usagée au niveau de la cour. Il s'agit d'une cuve aérienne, métallique posée sur un support surélevé, d'environ 1000 L.

Des traces de souillures ont été identifiées au droit de l'emplacement de la cuve.

Vues sur la cuve

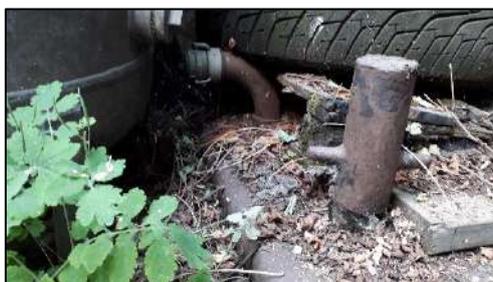
Une bouche de remplissage de cuve a été identifiée à l'ouest de la cuve d'huile usagée. D'après les informations fournies par le gestionnaire du garage, il s'agit d'une cuve de fioul enterrée qui n'est plus utilisée.

Nous ne disposons d'aucunes informations sur les caractéristiques de la cuve. De plus, l'emplacement de la cuve est encombré.

Vue sur la cuve

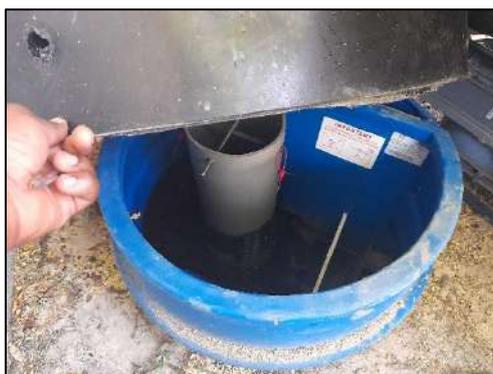
Pendant la visite de site, il a été mis en évidence un séparateur d'hydrocarbures au droit de la cour du garage.

Vue sur le séparateur

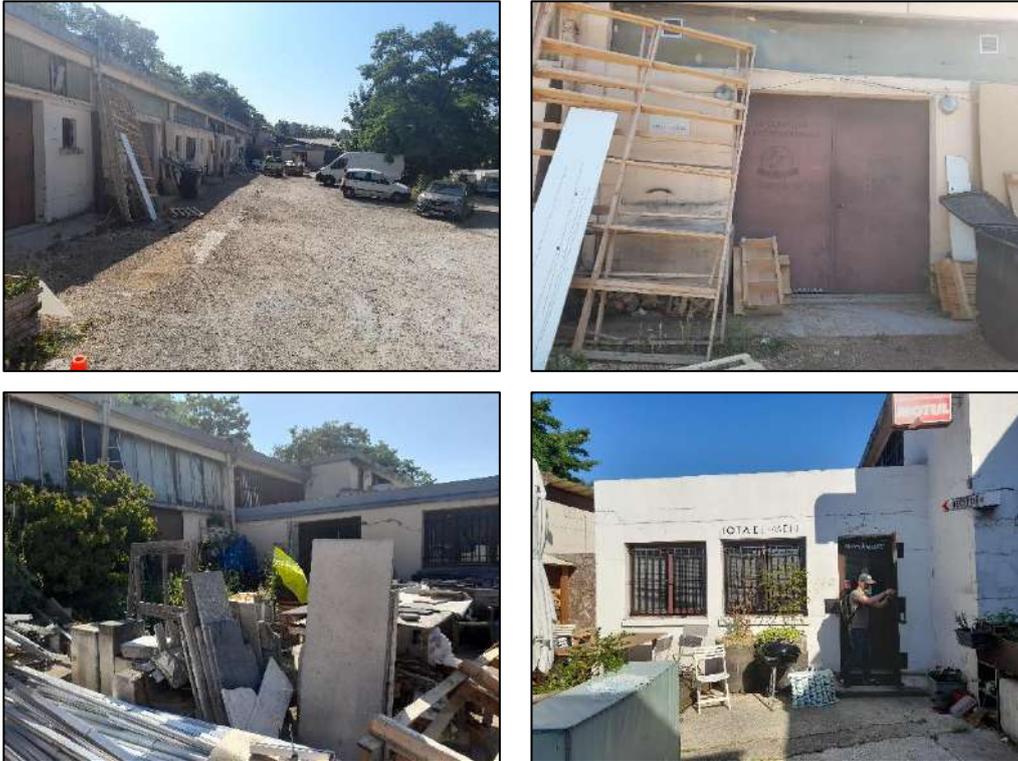
On note toutefois, la présence d'une habitation, en partie ouest.

Les bâtiments sont chauffés à l'électricité.

Vues sur les bâtiments

L'un des bâtiments correspond à l'emplacement de l'ancienne menuiserie exploitée par M. DEHRIN et repris par l'établissement ERNEICE.

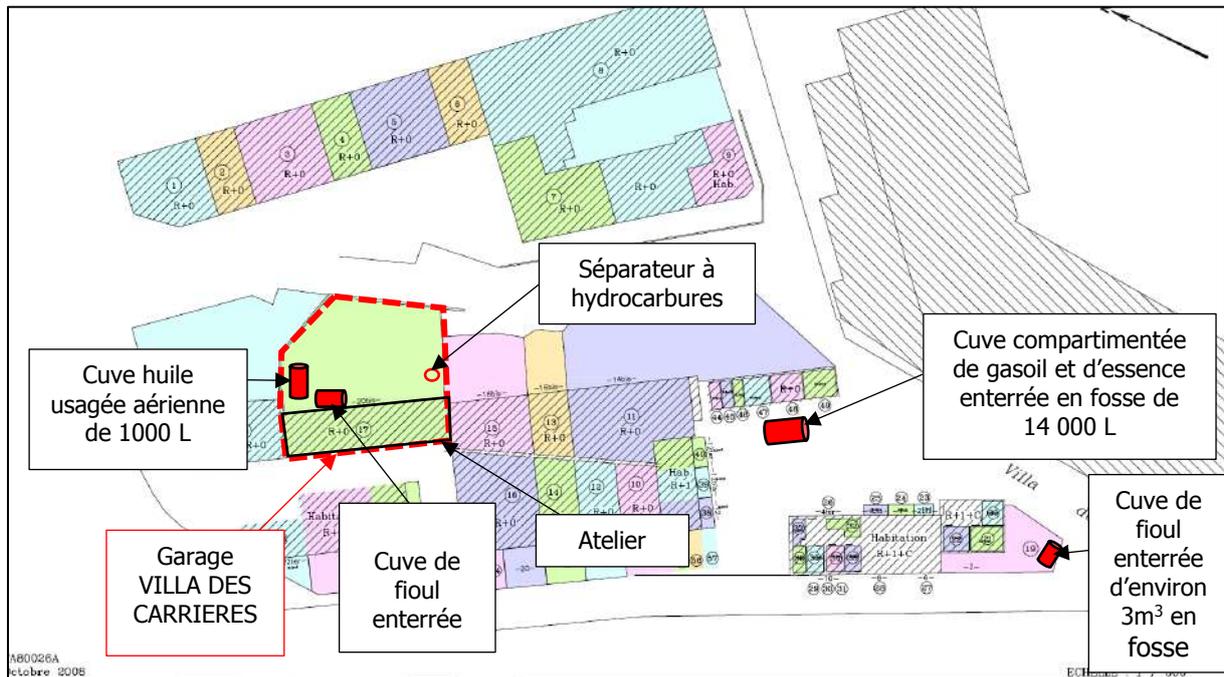
Figure 25 : Eléments remarquables identifiés pendant la visite de site

Nous vous présentons en page suivante, les éléments remarquables identifiés dans le cadre de cette visite, sur le plan de masse fourni par SPL MARNE AUX BOIS.

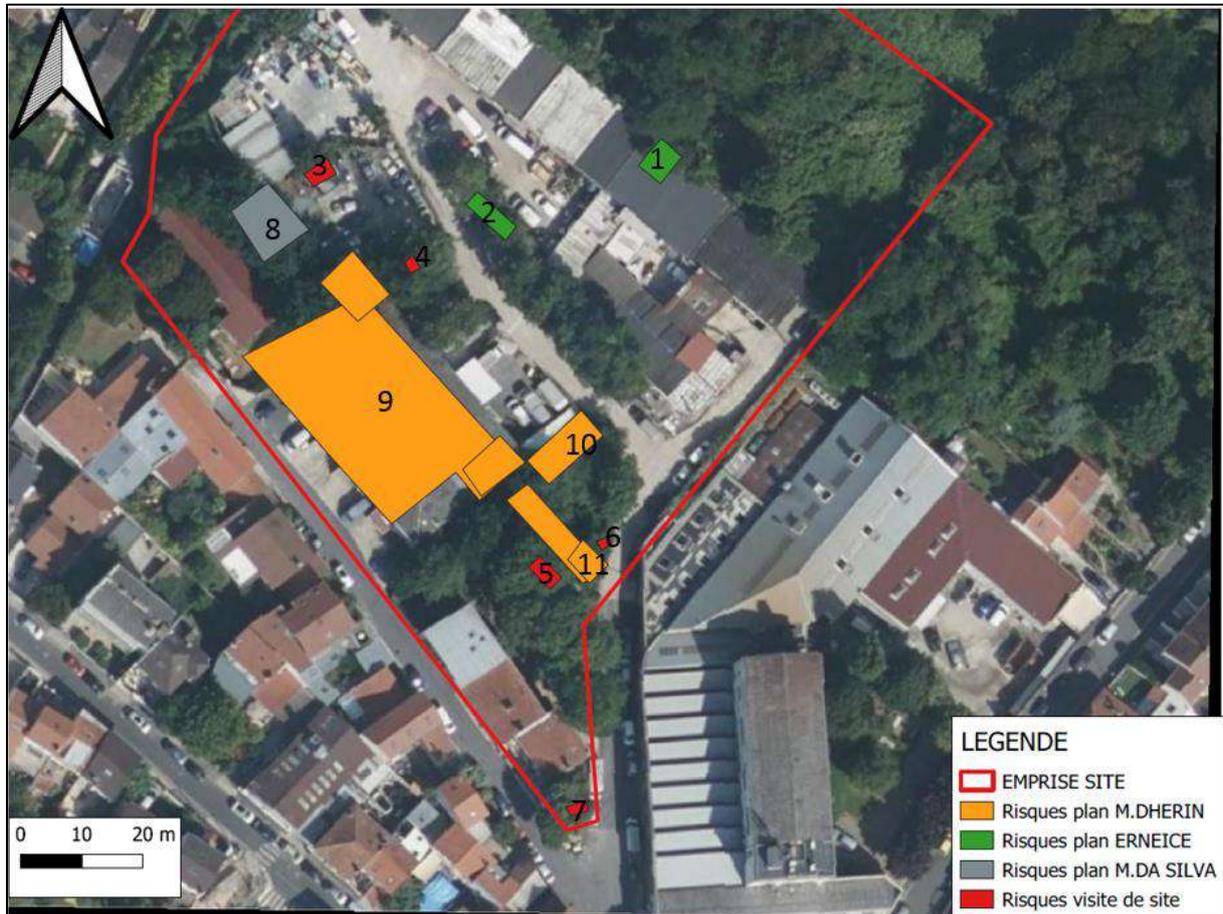
Figure 26 : Cartographie des risques identifiés (1/2)

Sur l'ensemble des activités et des installations identifiées dans le cadre des recherches historiques et documentaires ainsi que la visite de site, nous retiendrons les risques de contamination du sous-sol suivant le tableau présenté en page suivante associé à une cartographie :

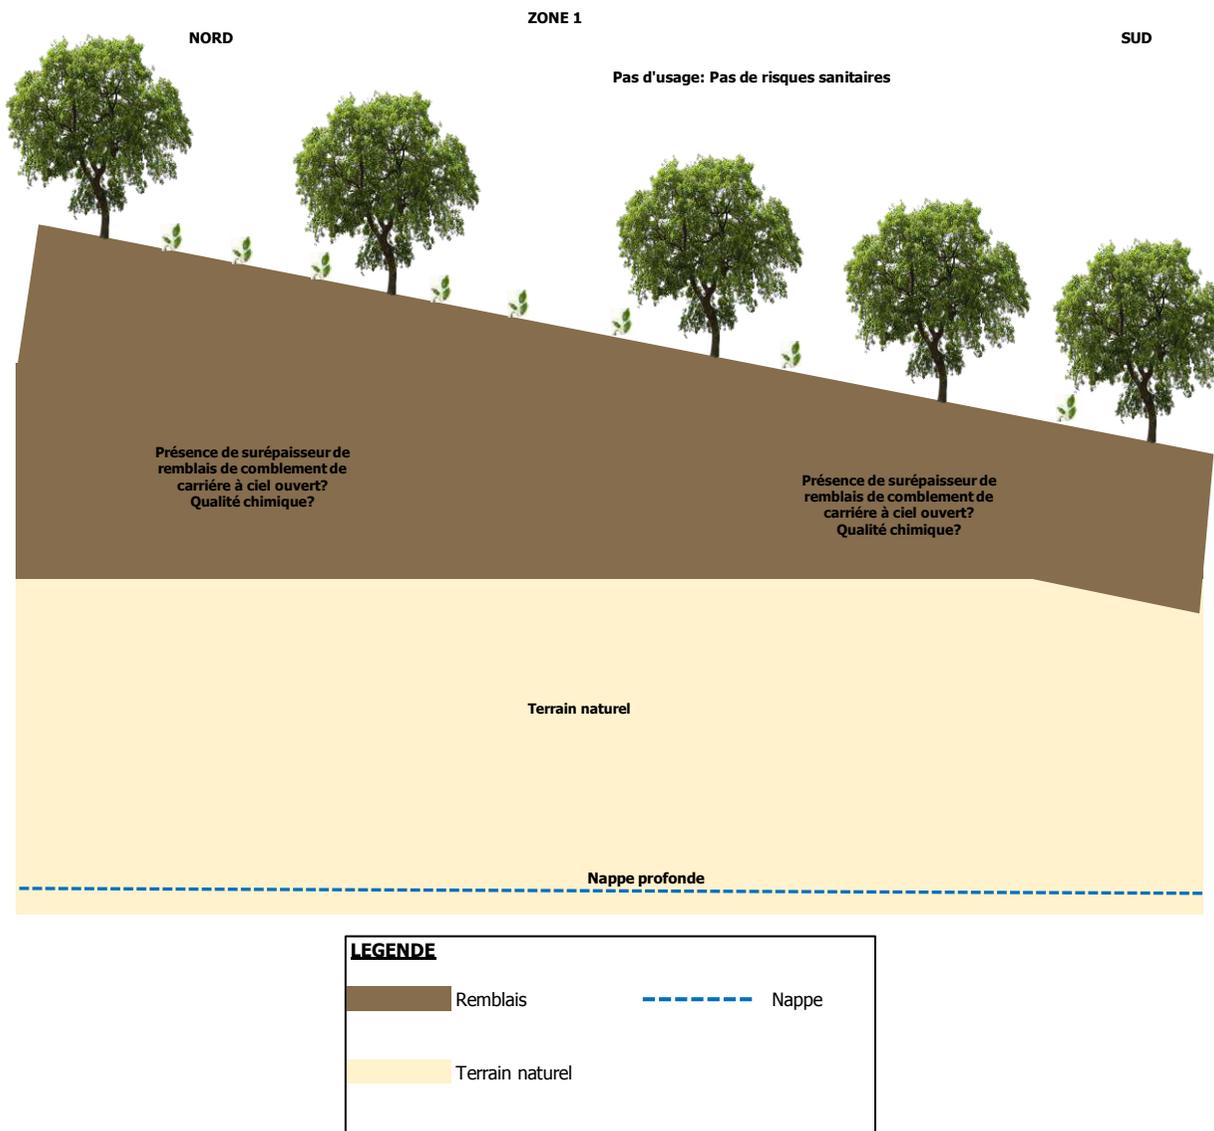
Figure 28 : Proposition de schéma conceptuel initial – Zone 1

Les schémas conceptuels seront présentés par zone.

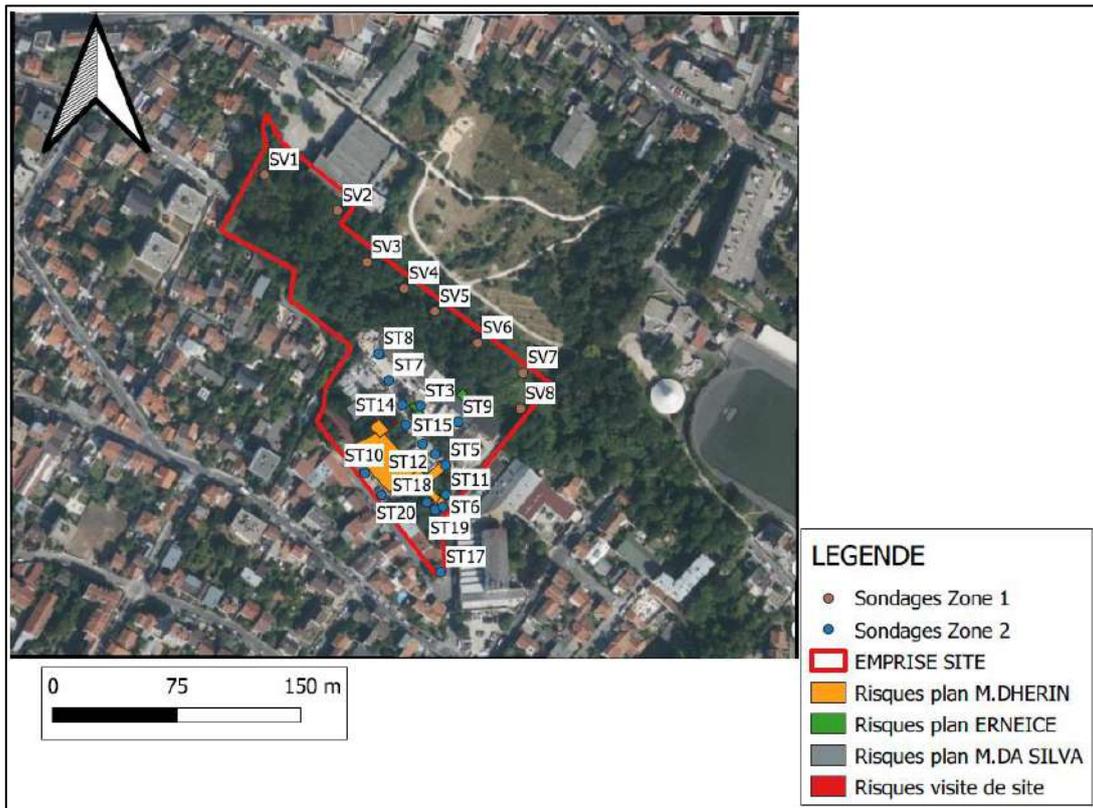
Figure 31 : Plan des sondages sur une photographie aérienne-Hors garage (1/2)

Nous vous présentons en page suivante, le plan des investigations sur une photographie aérienne et sur le plan du projet mis à notre disposition par SPL Marne-au-Bois.

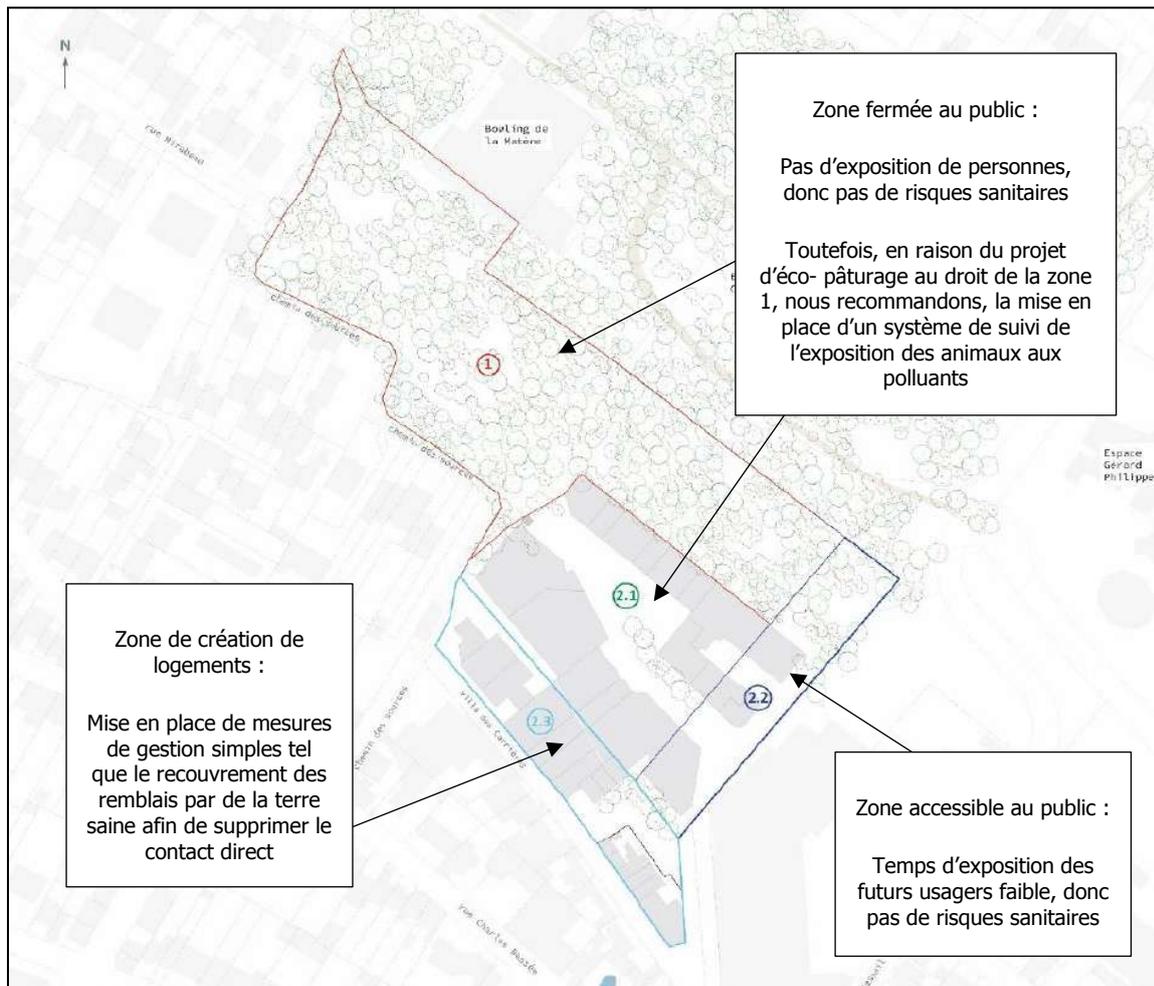
Figure 35 : Récapitulatif de l'approche relative aux risques sanitaires

Nous vous présentons ci-dessous, un récapitulatif de l'approche relative aux risques sanitaires sur le plan du projet :

- D'une source de polluants mobilisables :
 - o Présence de remblais qualité chimique dégradée ;
- De voies de transfert :
 - o Contact direct avec les sols contaminés ;
 - o Envol de poussières contaminées au niveau des espaces en pleine terre.
- Des enjeux à protéger :
 - o Les futurs usagers du site (enfants, adultes) et les usagers de l'écoparc.

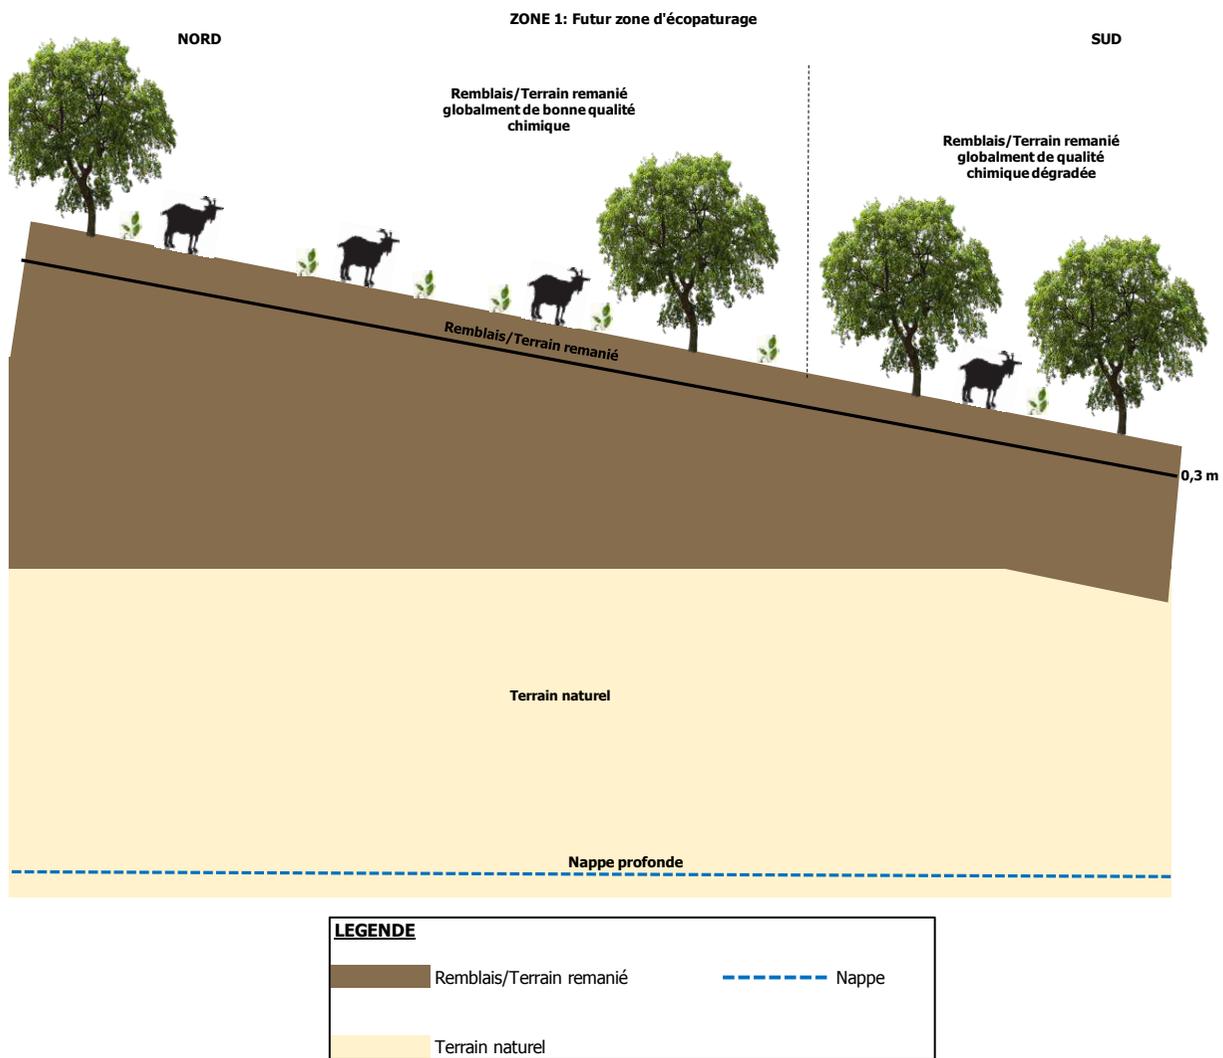
Figure 36 : Proposition de schéma conceptuel de notre connaissance de l'état chimique du site - Zone 1

Nous vous présentons, page suivante, un schéma conceptuel de l'état chimique du terrain d'étude, en l'état actuel de nos connaissances.

- Zone 1 :
 - o Une zone avec des sols globalement de bonne qualité chimique (Zone des sondages SV1-SV5) ;
 - o Une zone impactée en métaux (SV6-SV8).
- Zone 2 :
 - o Des remblais de qualité chimique très dégradée (HCT, HAP et notamment métaux) ;
 - o Le terrain naturel est globalement de bonne qualité chimique. Toutefois, on note la présence des détections en composés organiques et des dépassements en composés métalliques en lien avec la présence des remblais sus-jacents.
