Commission de Suivi de Site

29 mars 2018

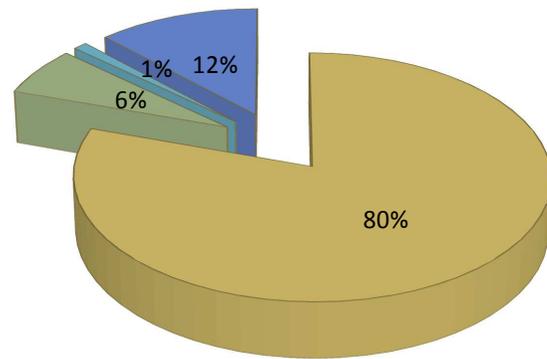
Typologie des Déchets Dangereux reçus en 2017

■ DECHETS STABILISES ■ AUTRES DECHETS ULTIMES
■ TERRES POLLUEES ■ RESIDUS D'AMIANTE

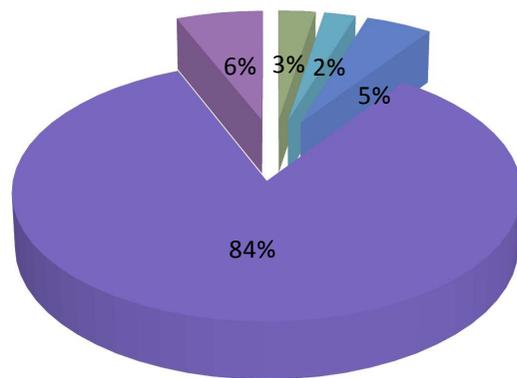
Total déchets non dangereux 189 665 tonnes

ORDURES MENAGERES VALENE

BOUES

GRAVATS DECHETS DE CHANTIER

MACHEFERS D'INCINERATION

DIB REFUS DE TRI ENCOMBRANTS RBA

TERRES POLLUEES

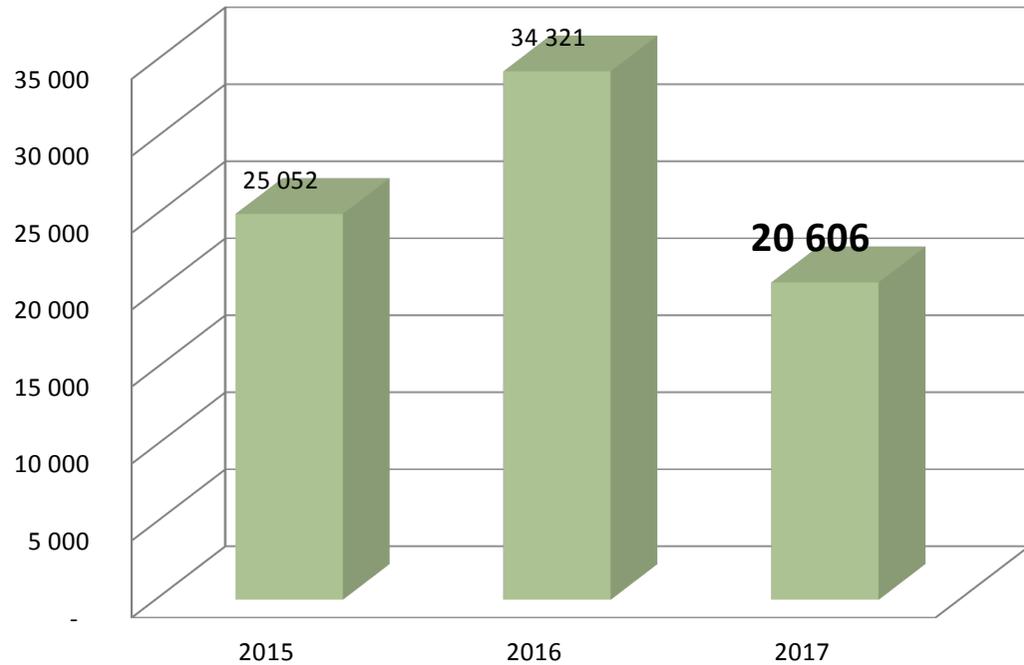
Evolution des tonnages Biotertre

En 2017 : 17 558 tonnes mises en traitement

En 2017 : 26 659 tonnes dépolluées

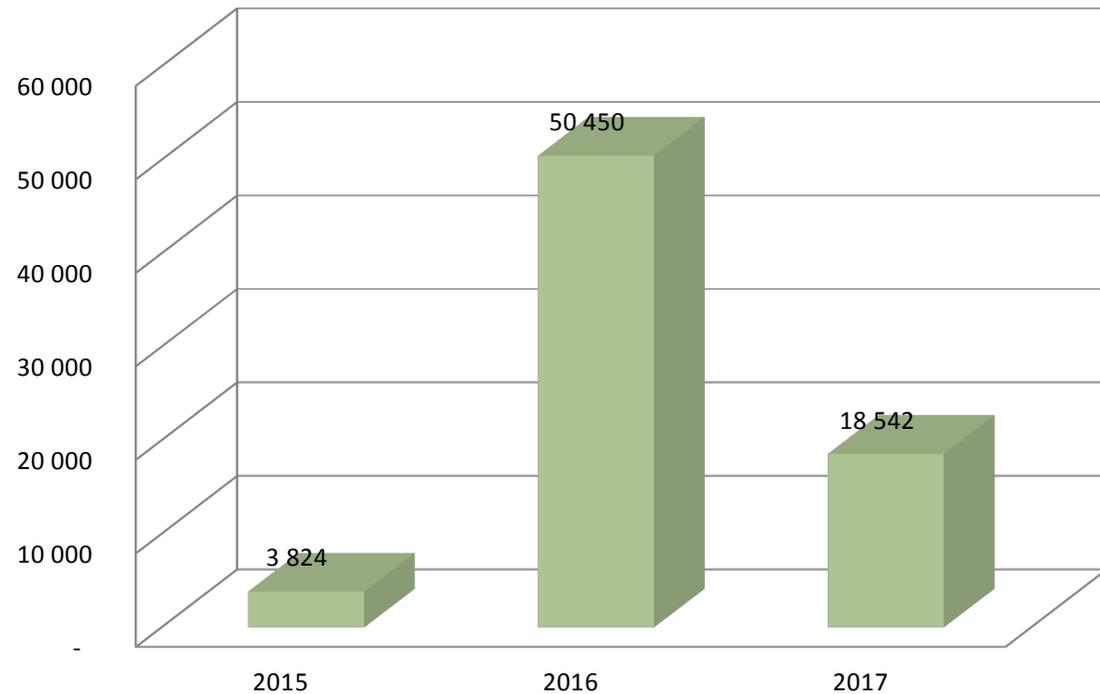
Evolution des tonnages du Tri BTP

En 2017 : 27 201 tonnes de matériaux préparés lors de deux campagnes

En 2017 : 13 858 tonnes de matériaux valorisées en interne et surtout en externe

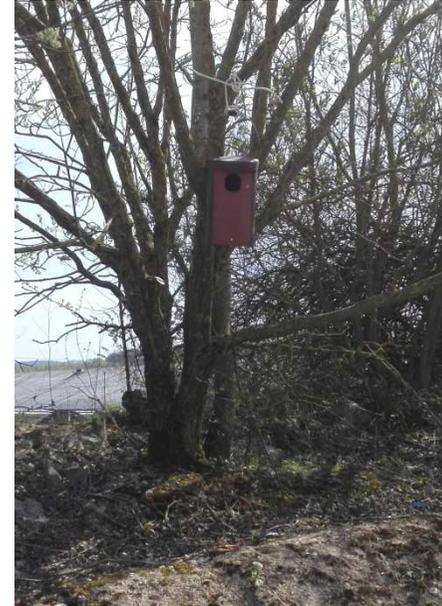
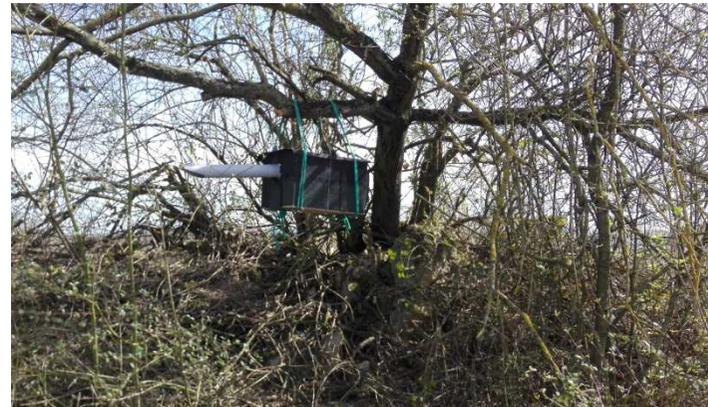
- Biodiversité :
 - Lors des travaux de comblement de la falaise détection de chouettes effraie et chevêche dans des cavités
 - Fabrication et mise en place de nichoirs spécifiques
 - Modification du phasage des travaux
 - Tentatives de déplacement des chouettes en collaboration avec l'association Yvelines Environnement
 - Décalage des travaux sur une zone de la falaise

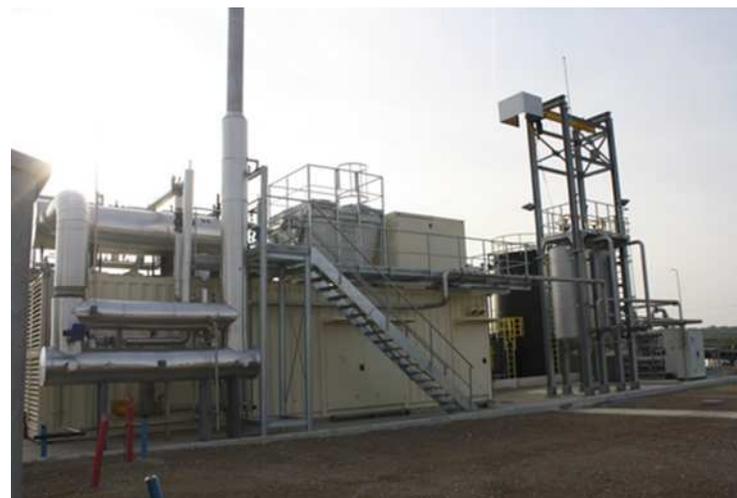
- Valorisation du biogaz par la production d'électricité
 - Taux de valorisation du biogaz : 90,4 %
 - Volume de lixiviats traités : 11 063m³ (2 289 m³ traités en STEP)
 - Production électrique injectée : 3 898 450 kWe
 - Energie thermique du moteur (cogénération) valorisée : 4 296 820 kWt

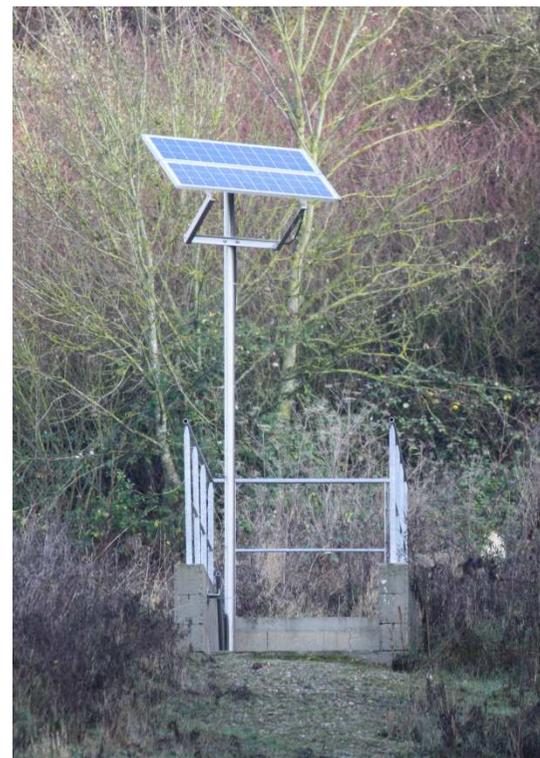
- Contrôles :
 - **Eaux rejetées (Tranchée drainante + eaux de ruissellement) :**
 - Les eaux rejetées proviennent en très grande majorité des eaux récupérées par les tranchées drainantes de l'isolation hydraulique.
 - Forte augmentation du débit de la tranchée drainante depuis 2010.
 - Variations importantes sur les paramètres sulfate, chlorure et fer en fonction de la géologie des terrains terrassés sur U1 et U0.
 - Les eaux pompées en amont du site ont des teneurs en sel et en fer importantes.

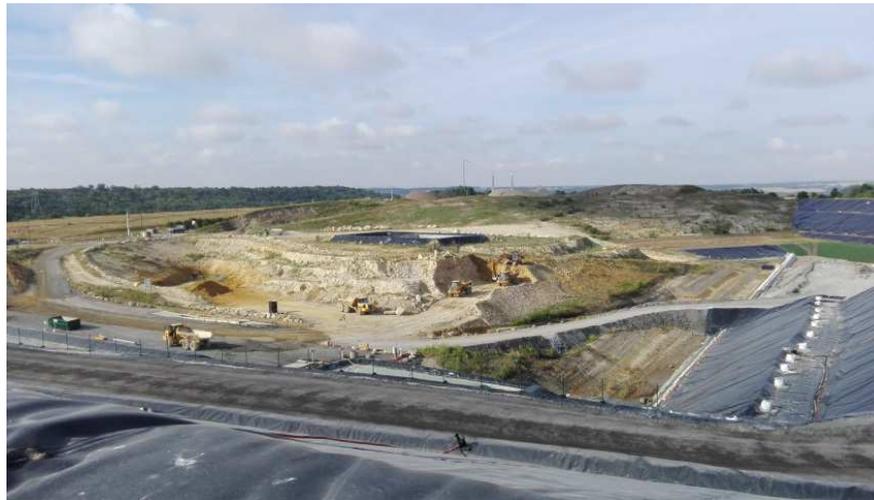
- Réalisations
 - Terrassement partiel d'une partie des casiers 3 et 4 d'U0 (déchets dangereux),

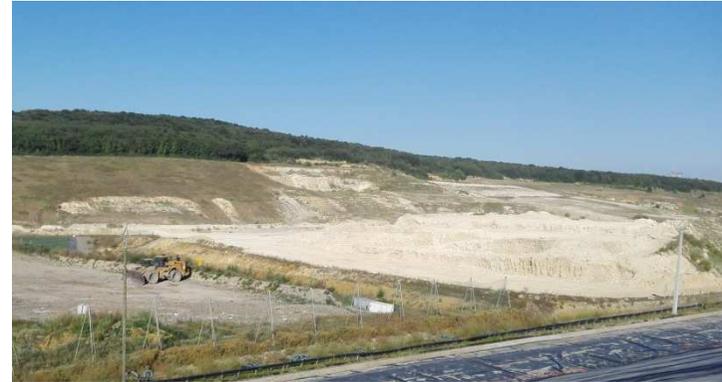
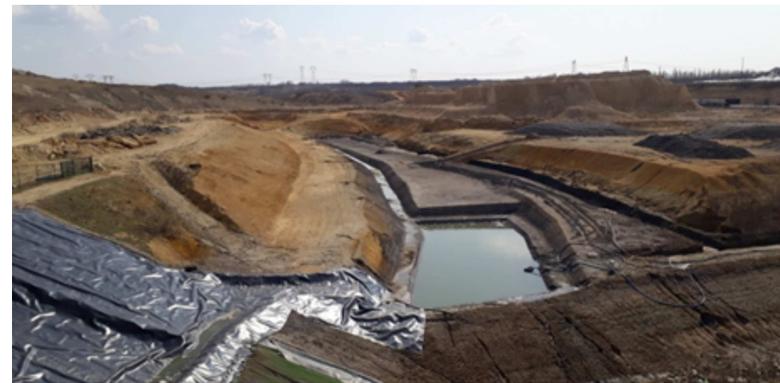
- Poursuite des évacuations par CALCIA de son stock de marno calcaires au niveau de la future extension de la zone de déchets non dangereux U1
- Minage d'une partie de la dalle calcaire au niveau de la future extension de la zone de déchets non dangereux U1 et évacuation vers CALCIA
- Terrassement d'une partie des sables au niveau de la future extension de la zone de déchets non dangereux U1 vers le réaménagement de CALCIA
- Terrassement d'une partie des fausses glaises pour réaliser la première phase de réaménagement d'U1

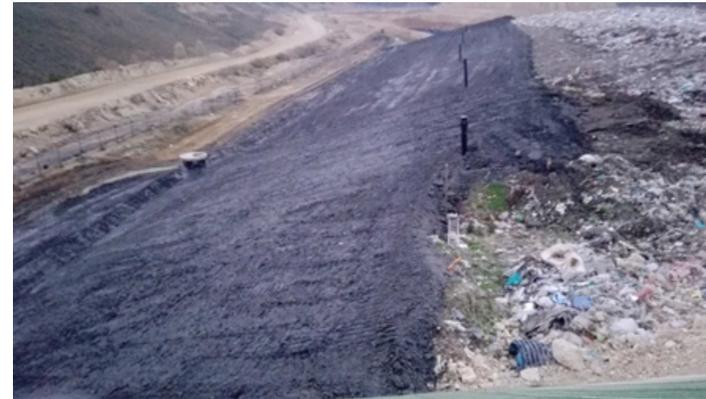
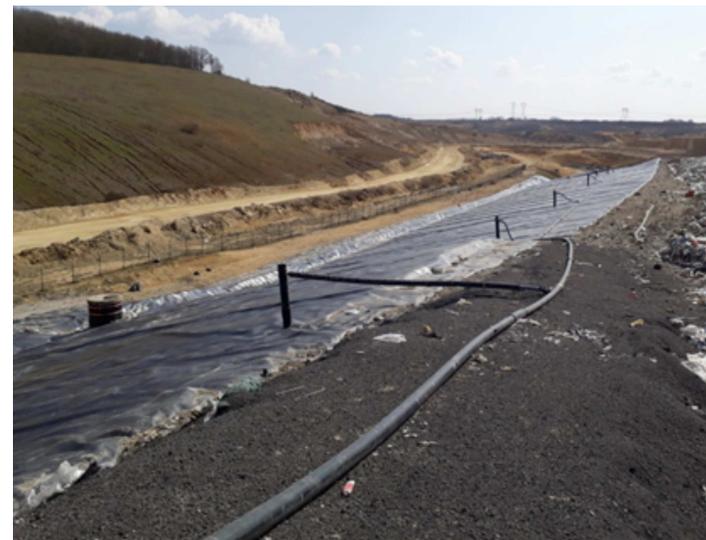
- Réalisations
 - Réalisation de la première phase de réaménagement définitif sur une partie du talus nord d'U1
 - Mise en place d'argile et d'une géo membrane provisoire
 - Forage de puits verticaux de captage du biogaz et mise en place d'un nouveau réseau biogaz

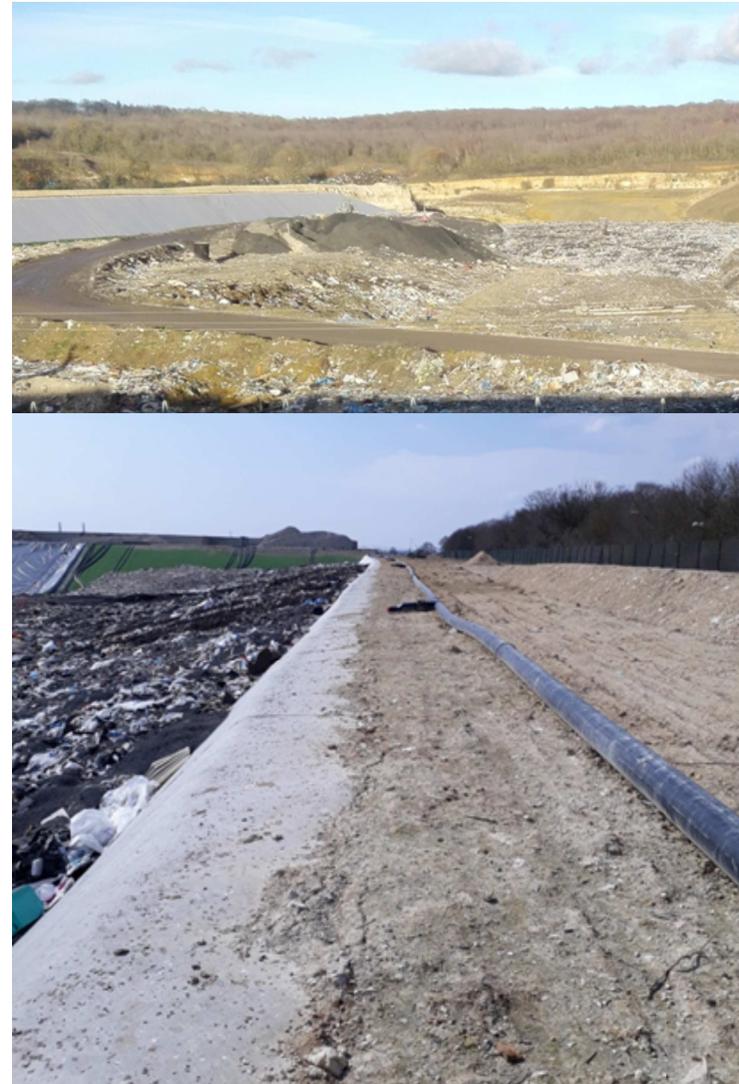
- Réalisations
 - Poursuite et fin des travaux de comblement de la falaise (talus Ouest) sur U1 (stockage DND)
 - Première rehausse avec équipement du talus Ouest et de l'angle sud ouest en argile et géo membranes
 - Seconde rehausse avec équipement du talus Ouest en GSB et géo membranes

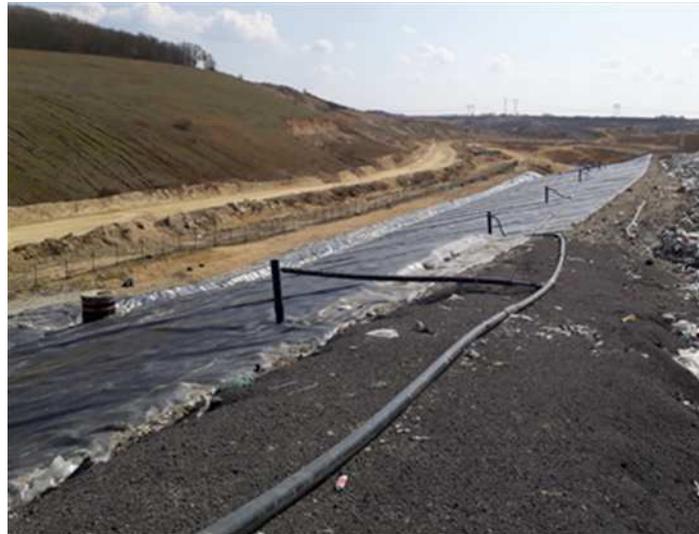
- Projets
 - Poursuite de la première étape de réaménagement au nord d'U1 (stockage de déchets non dangereux)

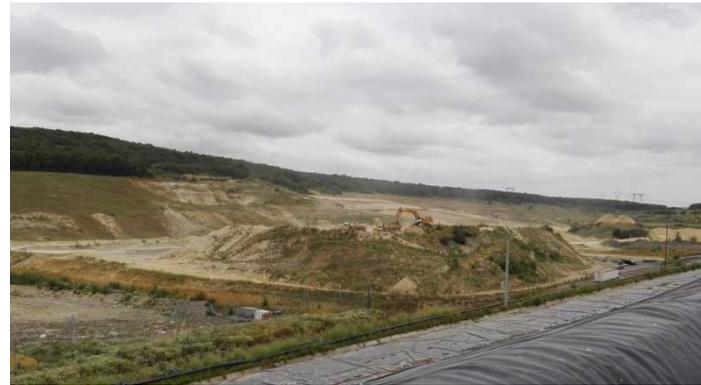
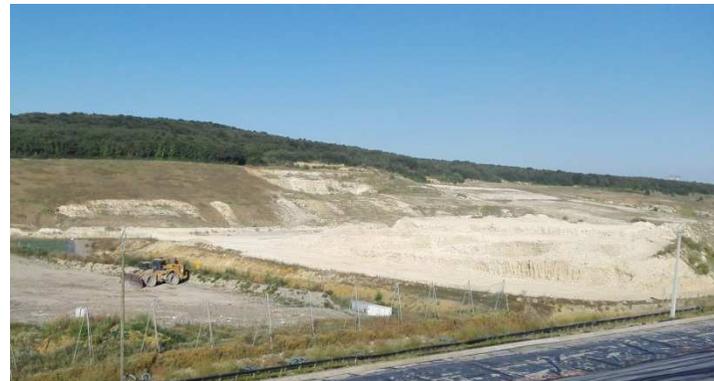
- Projets
 - Poursuite des évacuations par CALCIA de son stock de marno calcaires au niveau de la future extension de la zone de déchets non dangereux U1
 - Minage d'une partie ou de la totalité de la dalle calcaire au niveau de la future extension de la zone de déchets non dangereux U1
 - Reprise de l'isolation hydraulique (parois moulées + géomembrane verticale) sur le flanc nord des casiers 3 et 4.

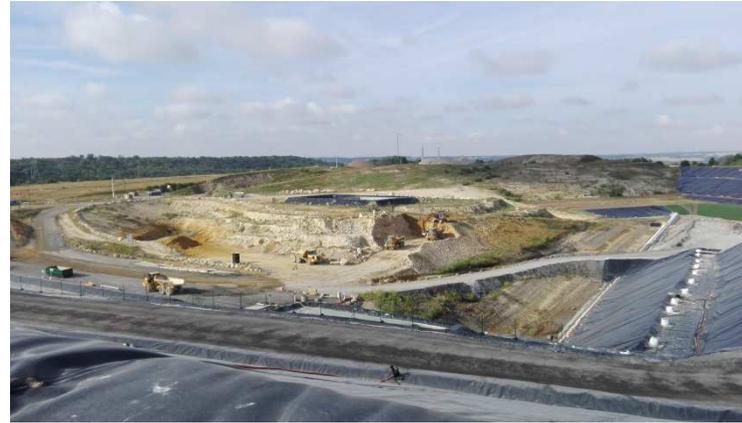
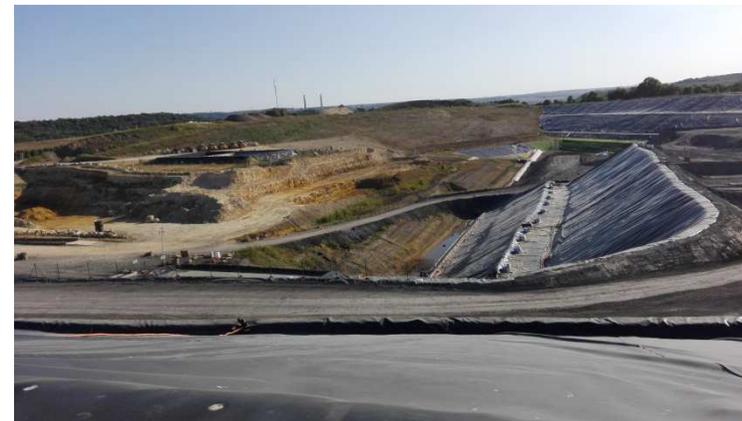
- Projets
 - Poursuite du terrassement partiel d'une partie des casiers 3 et 4 de la zone déchets dangereux (zone U0)
 - Réalisation de la première alvéole du casier 3 d'UO
 - Poursuite de la mise en place d'une couverture provisoire en géomembrane sur les casiers 1 et 2 d'U0 afin de limiter la production de lixiviats.
 - Etude et éventuellement mise en place d'un nouveau système de traitement des sulfures par voie biologique en amont du moteur de cogénération
