# Commission de suivi de site

2025

Hazardous Waste Europe

# TIMELINE : l'Usine de Limay de 1975 à aujourd'hui

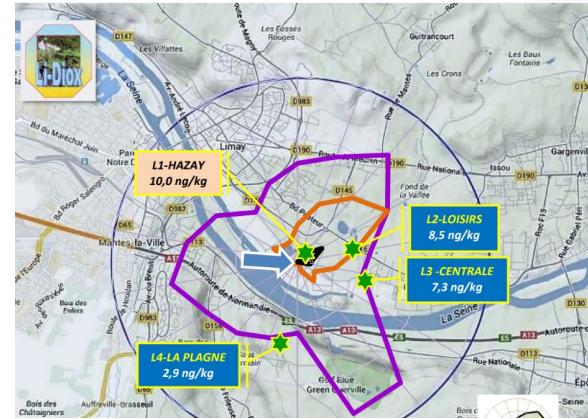
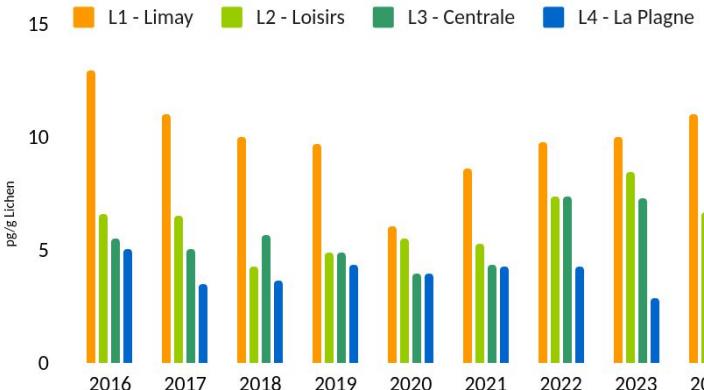
Dioxines/Furanes

Chaque année, nous contrôlons l'impact environnemental des rejets atmosphériques de l'usine grâce à un bio indicateur : les lichens

Après analyse des lichens autour de l'usine, nous pouvons constater les substances auxquelles ils sont exposés dans leur environnement naturel

Ci-contre les points de prélèvement et les derniers résultats d'analyse

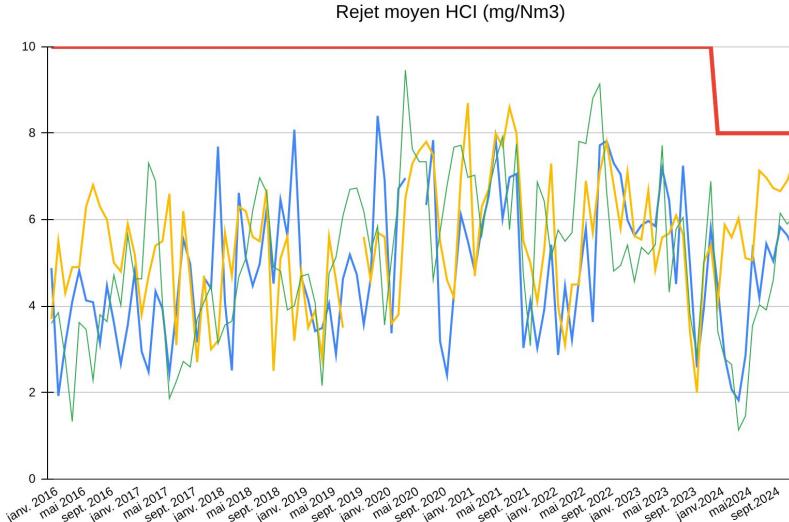
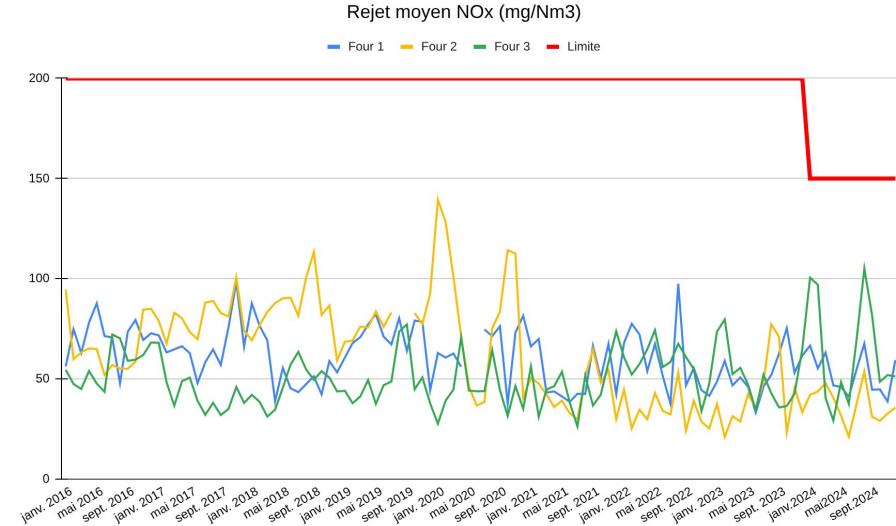
### Rejets en concentration des 3 lignes d'incinération pour les paramètres HCl et NOx

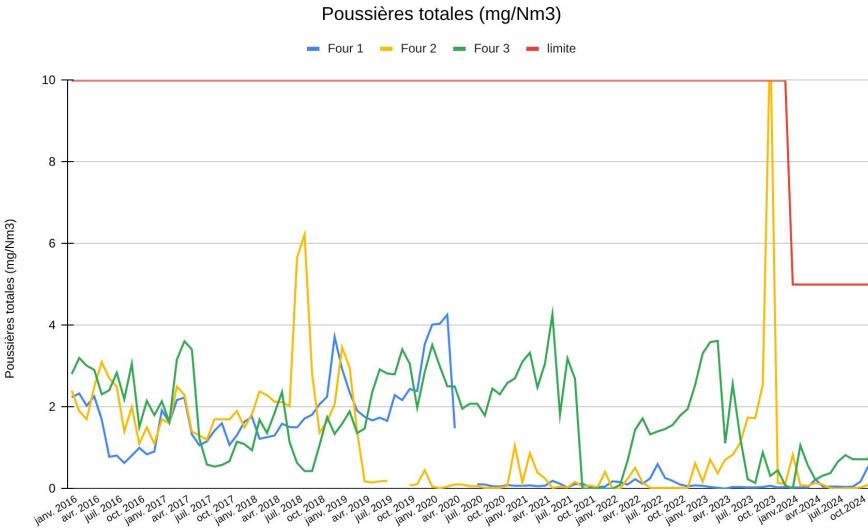
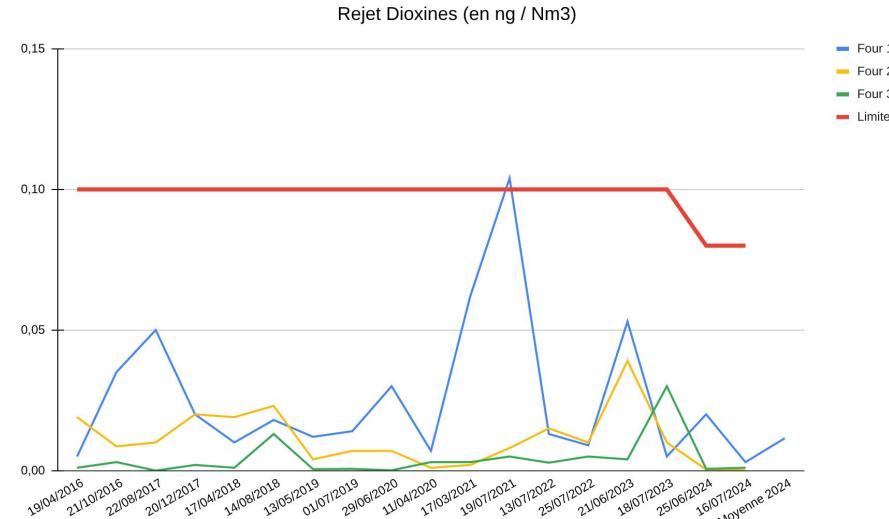
### Rejets en concentration des 3 lignes d'incinération pour les paramètres poussières et dioxines / furanes

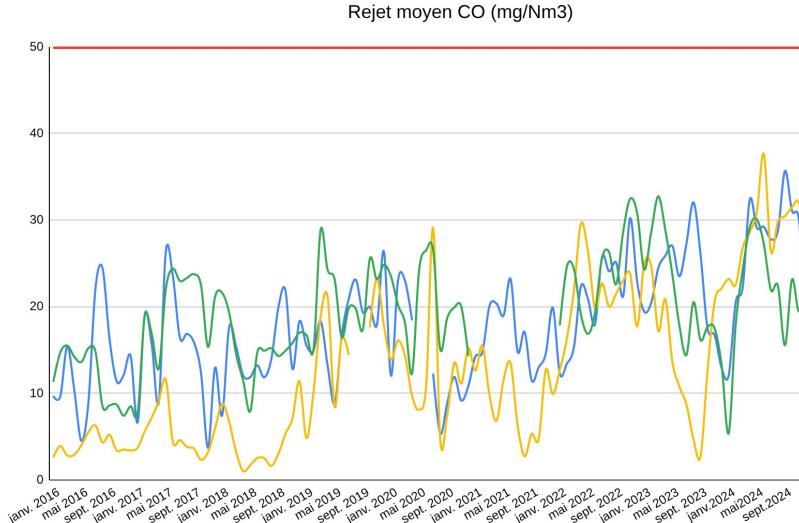
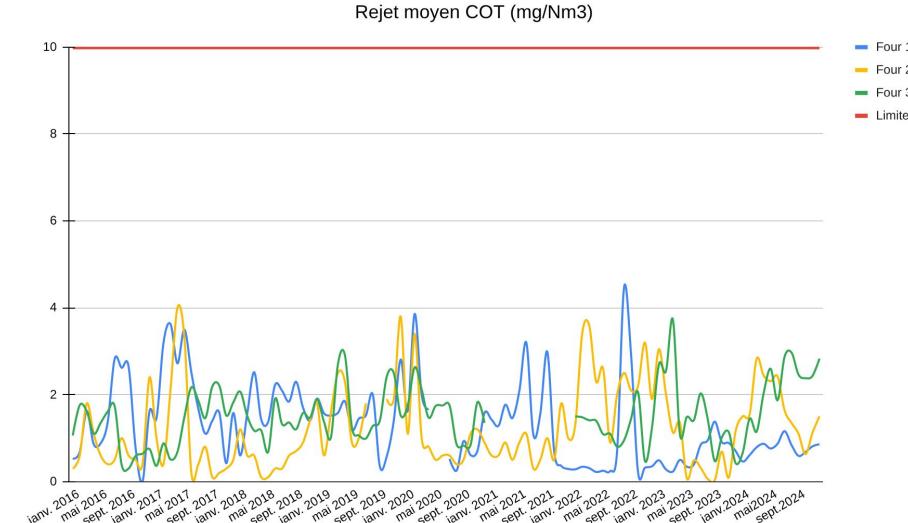
### Rejets en concentration des 3 lignes d'incinération pour les paramètres CO et COT

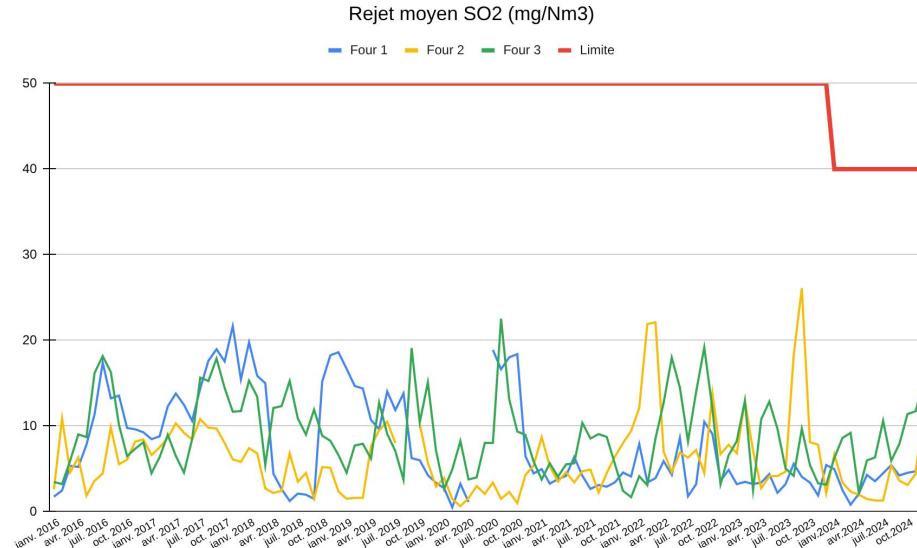
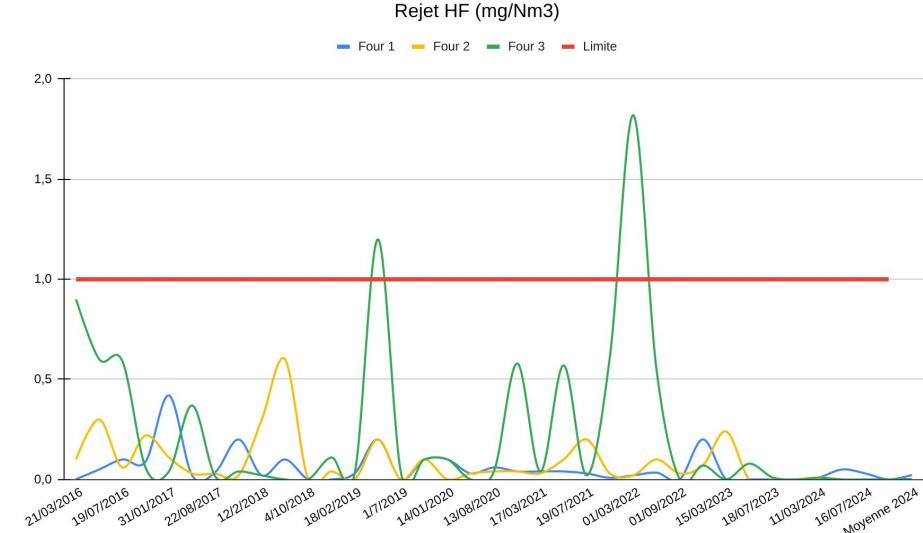
### Rejets en concentration des 3 lignes d'incinération pour le paramètre SO2 et HF

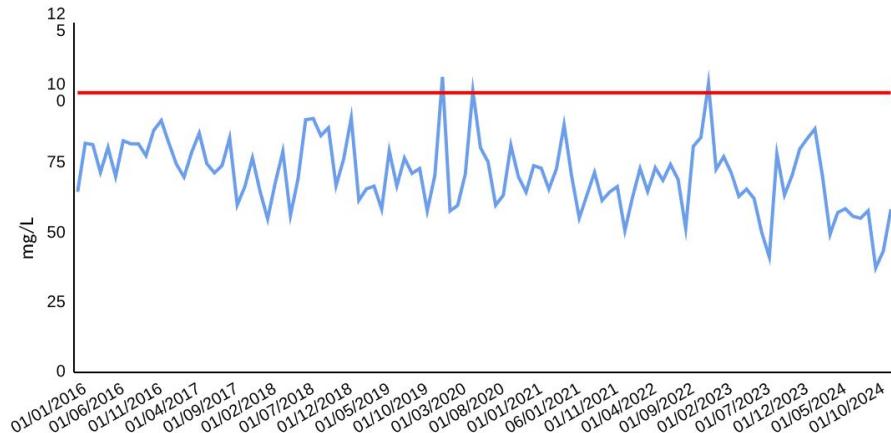
COT moyen en mg/L

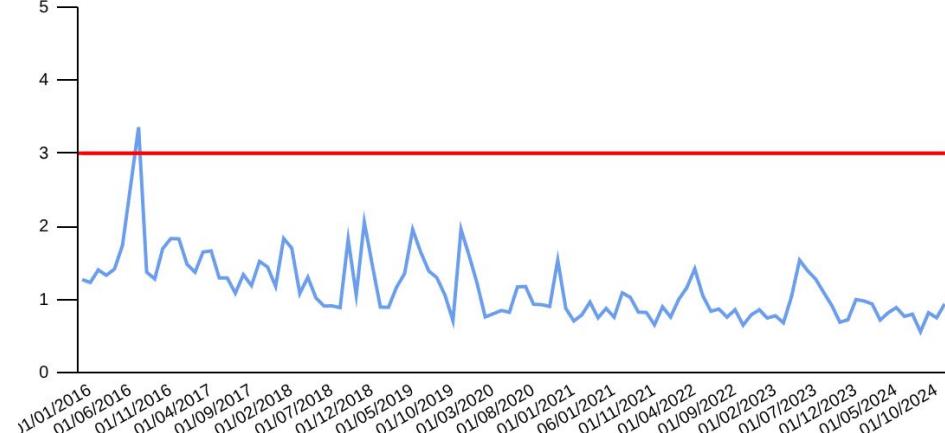
Somme des métaux en mg/L

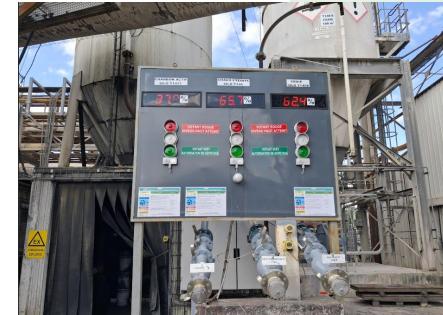
dépotage pulvérulents four 1

- ✓ Finalisation du chantier de pose de lignes de vie  
→ 18 postes de dépotages seront sécurisés pour le travail en hauteur fin 2025
- ✓ Sécurisation des dépotages de pulvérulents  
→ Suite à l'accident de 2024, travaux sur les zones de dépotage pulvérulents
- ✓ Détection incendie au laboratoire renforcée  
→ Modernisation du système et harmonisation par rapport aux équipements présents sur le reste du site
