**PROJET DE RESTAURATION DE LA CONTINUITÉ ÉCOLOGIQUE
DE L'AJON AU DROIT DE 5 OUVRAGES TRANSVERSAUX
LE GUÉ AVAL DE MAISONCELLES-SUR-AJON (14)**

**PROCÉDURE D'IDENTIFICATION DE DÉTENTEUR DE TITRE DE
PROPRIÉTÉ**

Article R.214-27 du Code de l'Environnement

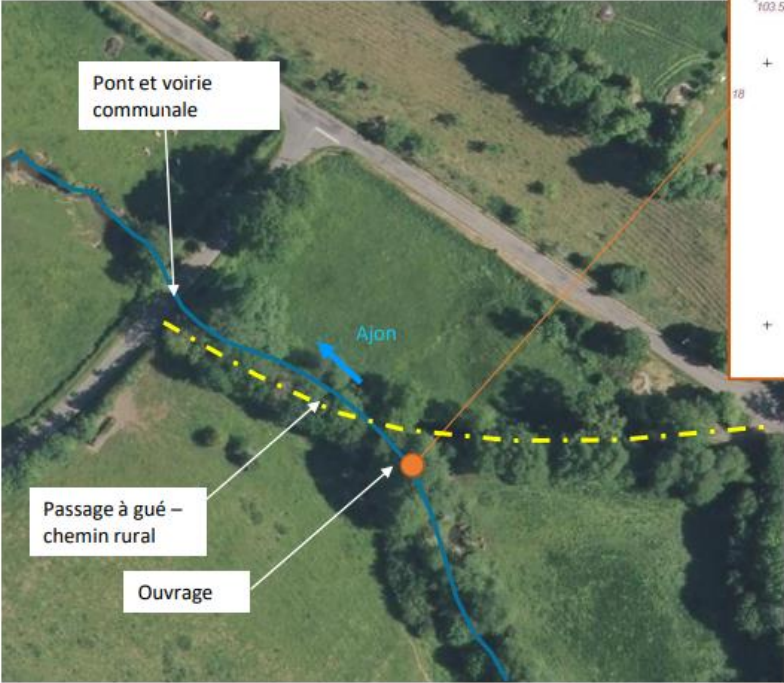
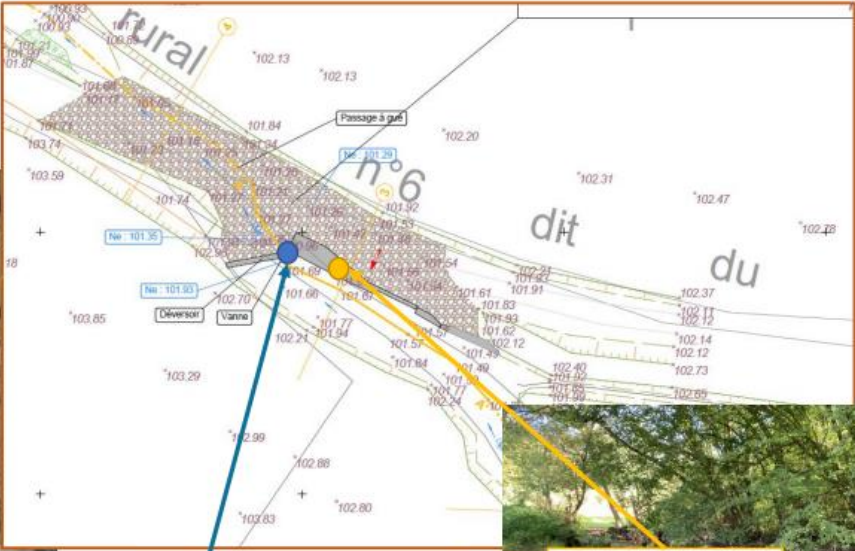
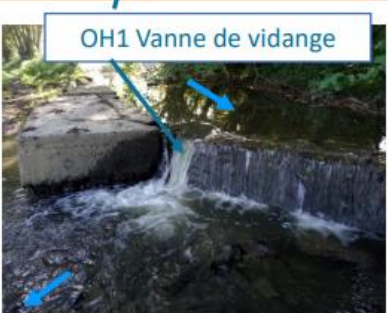
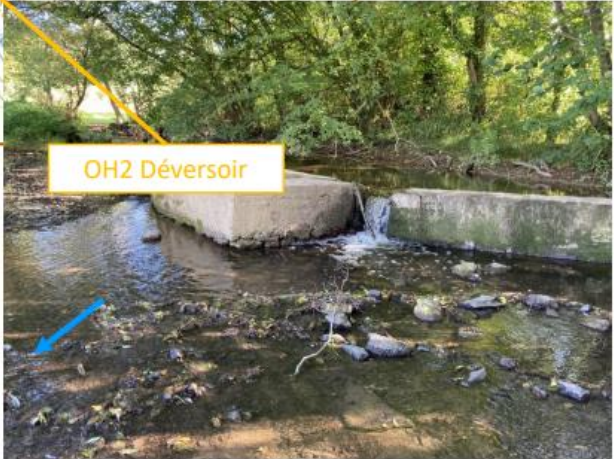
Situation et présentation des ouvrages

- Une vanne non manœuvrable d'une longueur de 0,41 m et d'une hauteur de 0,5 m ;
- Un déversoir d'une longueur de 4,3 m et d'une hauteur de 0,8 m ;
- Présence d'une fosse à l'aval immédiat de l'ouvrage (40 cm) ;

En termes structurels, le seuil est plutôt dans un état moyen et présente une brèche et des signes d'affouillements qui peuvent évoluer vers une dégradation généralisée de l'ouvrage. Le batardeau n'est pas manœuvrable.

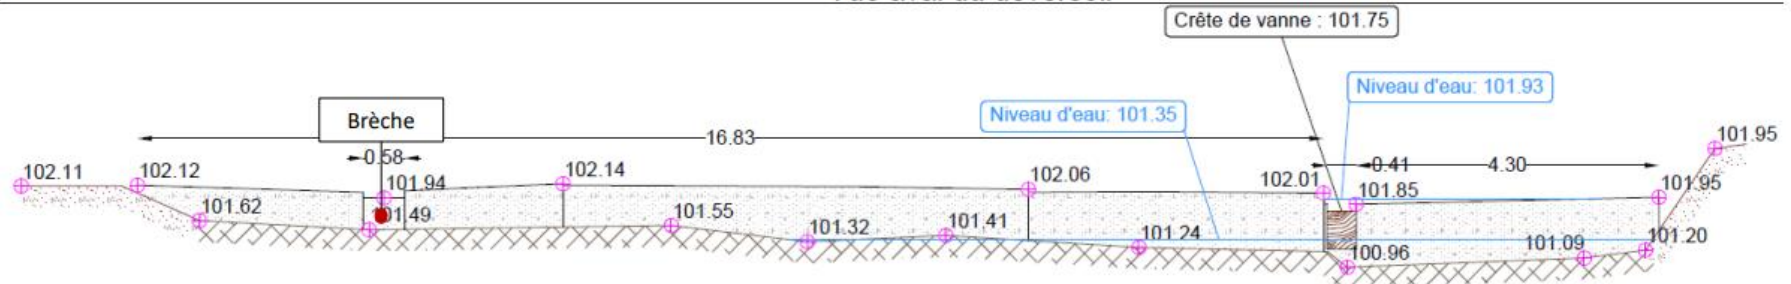
Vue aval du déversoir

Paramètre	Vanne	Déversoir
Longueur	0.41m	4.3m
Hauteur	0.5m	0.8m
Crête (mNGF)	101.75	variable
Etat	Vanne non manœuvrable	Etat moyen, des infiltrations sous le seuil et des signes d'affouillement en pied d'obstacle

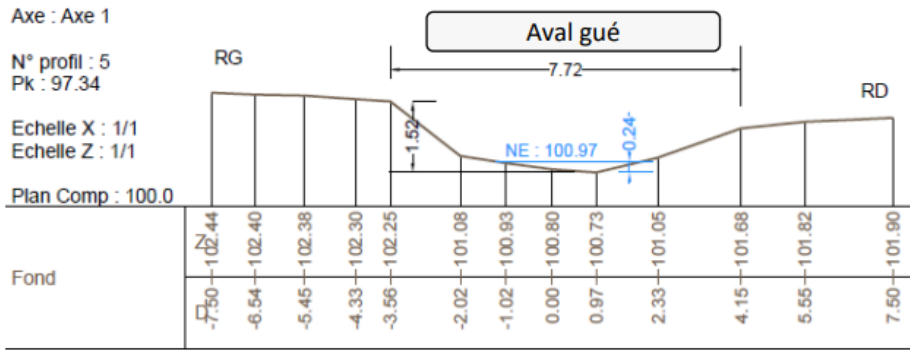
Passage à gué → Faible profondeur et faible hauteur d'eau dû à la présence du gué

→ Présence de vase en amont immédiat du vannage. Possiblement causé par les départs de matériaux (zone de traversée du bétail et abreuvoir sauvage).
