RESTAURATION DES FAÇADES, CHARPENTES ET COUVERTURES DU CHATEAU DE MEREVILLE

Dossier de demande de dérogation à la réglementation sur les espèces protégées au titre de l'article L.411-2 du Code de l'Environnement – Château de Méréville

Rapport final – version 01

Dossier 22074020
31/01/2023

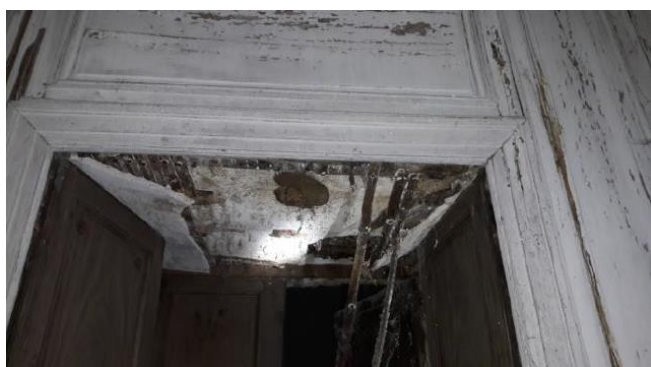
Sporophore de Polypore des caves sur un linteau de porte au rez-de-chaussée
(Source : Rapport EA17_015, 2017)

- La **mérule** (*Serpula lacrymans*) est présente un peu partout dans le château. Le foyer principal et actif de cet organisme se situe au rez-de-chaussée.
- Le **Polypore des caves** (*Donkioporia expansa*) est présent dans les bois mis en œuvre dans la quasi intégralité des planchers de tous les niveaux du château, y compris les bois des murs et cloisons intérieures, facilitant du même coup l'entrée des larves de la **grosse vrillette** (*Xestobium rufovillosum*). La charpente semble avoir échappé à l'infestation.

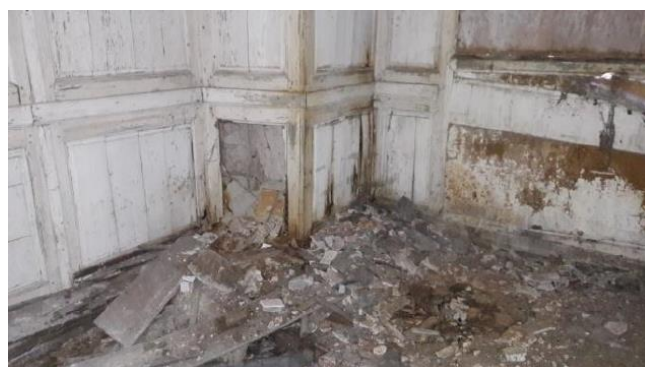
Boiseries et plancher habitées par la mérule et le Polypore des caves au 1^{ère} étage
(Source : Rapport EA17_015, 2017)

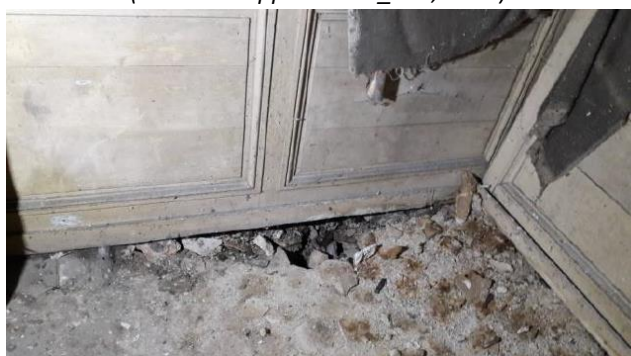
Effondrement du plancher d'une chambre du 2^{ème} étage sous l'effet du Polypore des caves
(Source : Rapport EA17_015, 2017)

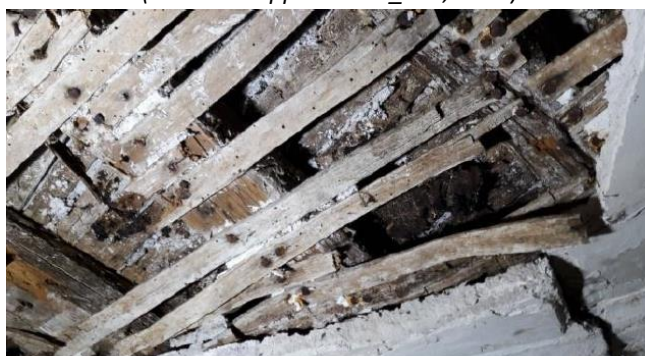
Mérule sur le plafond du 2^{ème} étage de la tour sud-est
(Source : Rapport EA17_015, 2017)

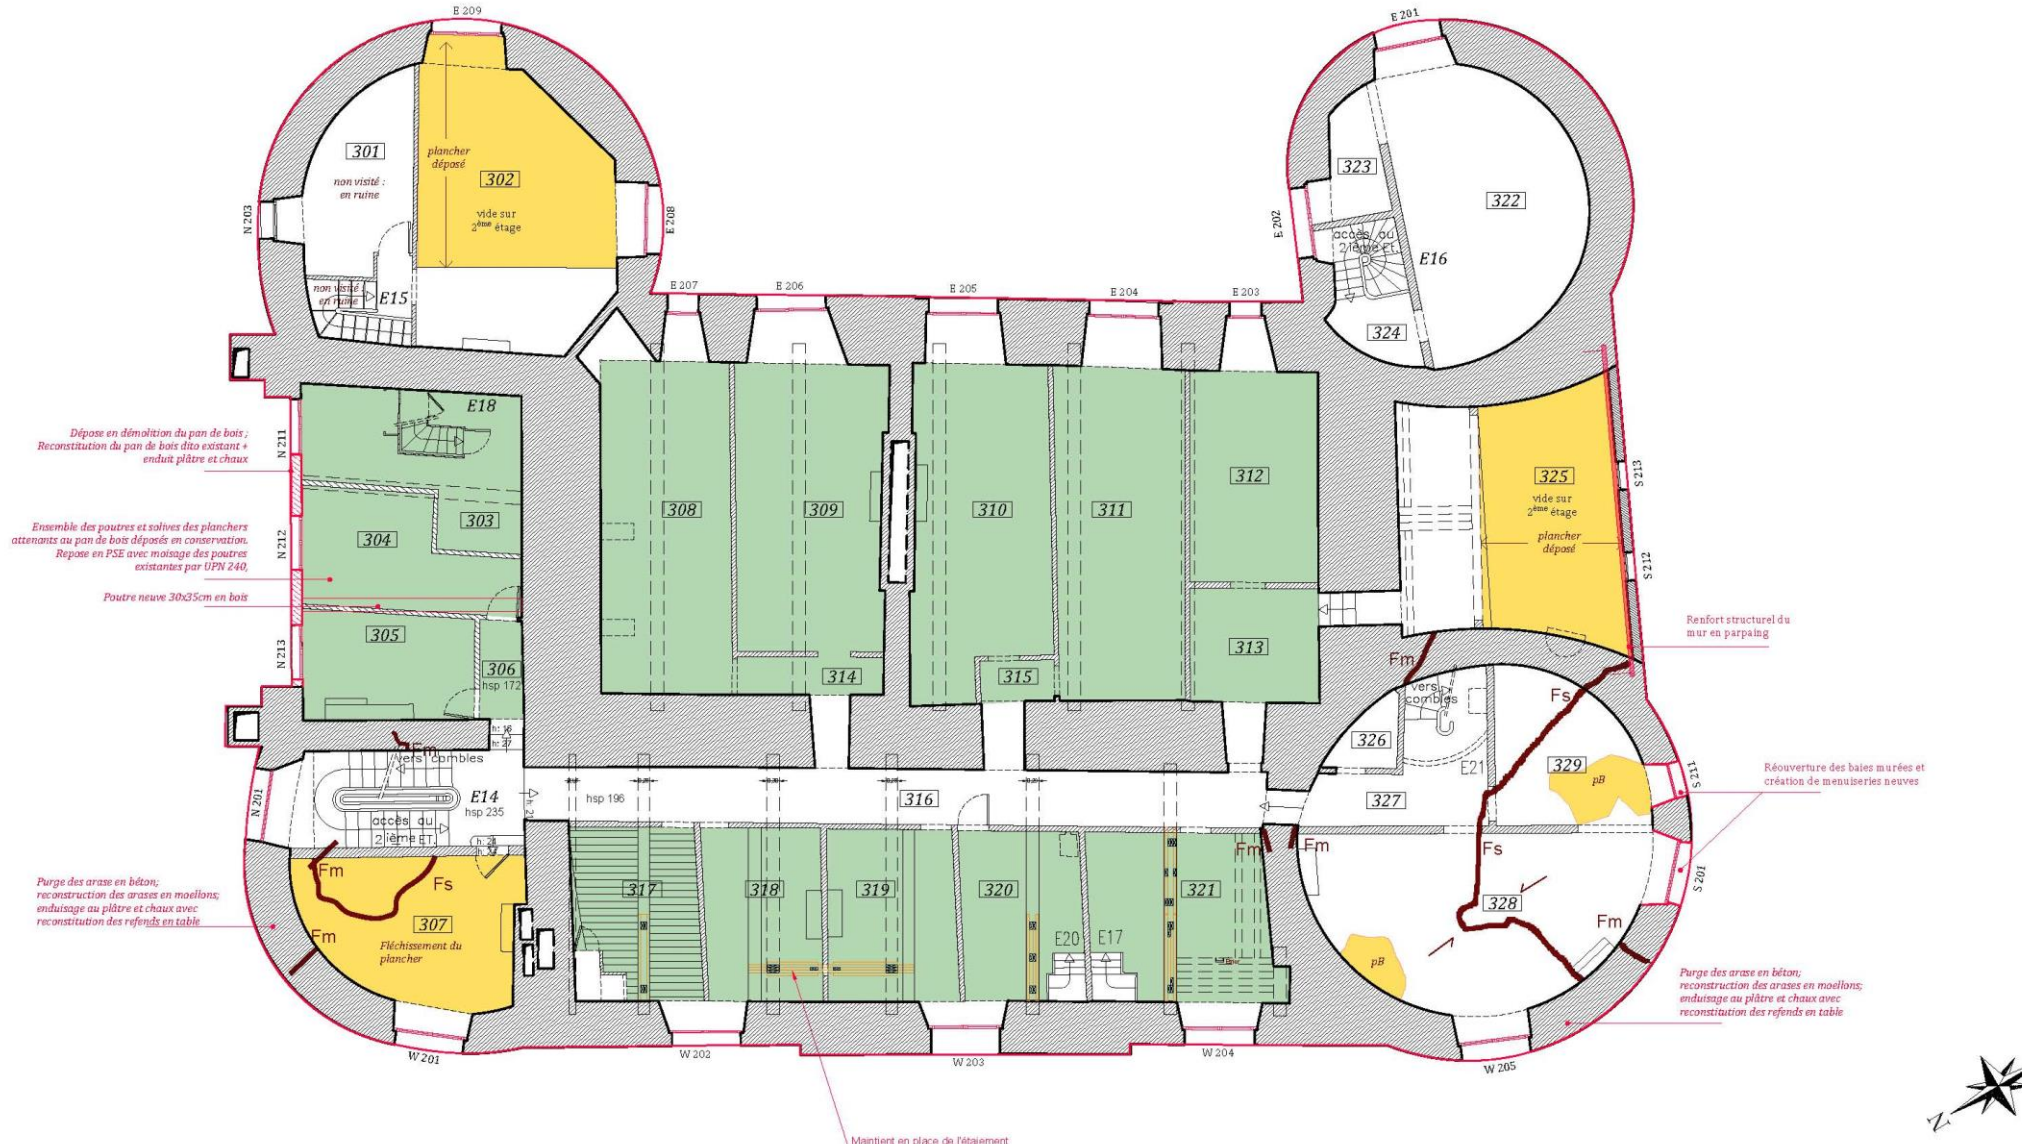
<p>DCE 1.19 DECEMBRE 2022</p>	
<p>ESSONNE</p> <p>DOMAINE DE MÉRÉVILLE</p> <p>RESTAURATION DES CLOS ET COUVERT DU CHÂTEAU</p>	<p>MÉRÉVILLE</p>
<p>PLAN ENTRESOL DU 2^{ème} ETAGE</p>	
<p>ETAT PROJETE</p>

Dépose en démolition du pan de bois;
Reconstitution du pan de bois ditto existant +
enduit plâtre et chaux

Ensemble des poutres et solives des planchers
attachés au pan de bois déposés en conservation.
Repose en PSE avec moilage des poutres
existantes par UPN 240,
Poutre neuve 30x35cm en bois
