# Etudes opérationnelles en cours sur le marais de Fontenay et sur le Bief d'Echarcon

Présentation Natura 2000 du 5/12/2019

## **1 - Etude opérationnelle sur les marais de Misery-Fontenay et plus particulièrement sur la rive gauche de l'Essonne – Marais de Fontenay**

## **2 – Etude de faisabilité de restauration hydromorphologique du bief d'Echarcon**

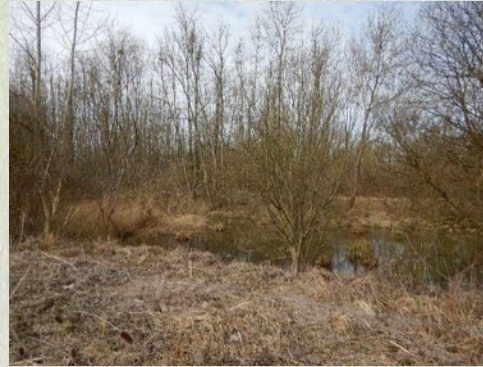
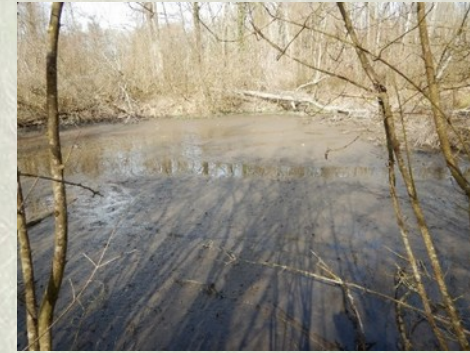
### Etat des lieux actuel

Le centre du canal a été recreusé en 2017 par le Département. En mars 2019, le centre du Grand canal, secteur aval, est en eau (secteur recreusé) mais le reste de ce dernier est à sec.

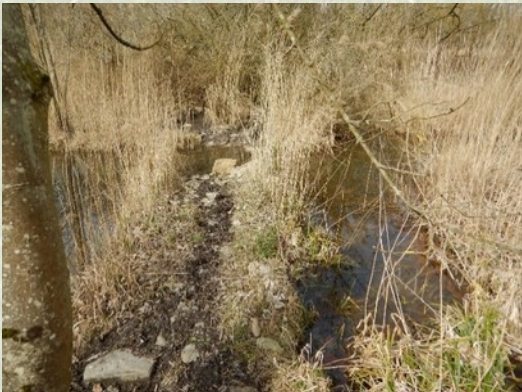
- Création d'un chenal d'un mètre de profondeur sur deux mètres de largeur permettant de maintenir correctement la connexion dans l'ensemble de la zone de fraie. La cote de fond du chenal est calée à 44.86 m NGF (cf. Figure 41). Des berges en 1/1 sont préconisées sur le bord de ce chenal principal. Les déblais correspondant à ces travaux sont de 440 m<sup>3</sup>.
- Suppression de deux anciens murets situés en travers du grand canal soit un total de déblais d'environ 26 m<sup>3</sup> pour les deux murets.

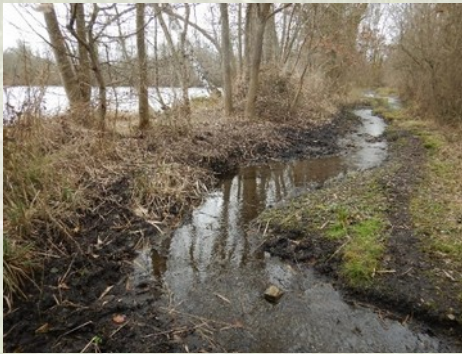
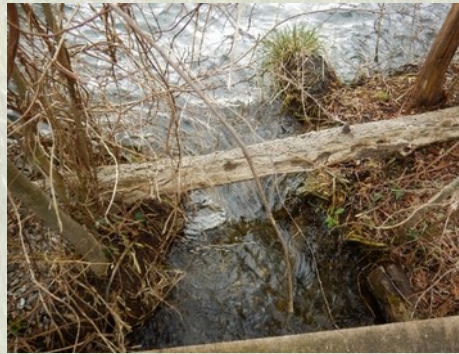
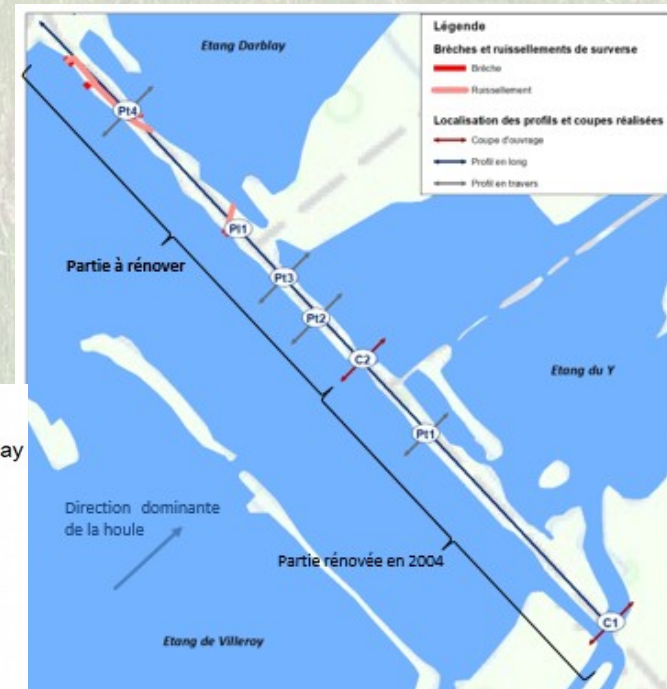
## RAPPEL DE L'ETAT DES LIEUX

- Le renard qui traversait la digue, situé sur la dernière partie du secteur Nord déjà largement dégradé en 2015, s'est agrandi sur les 20 m en amont reliant un autre renard déjà existant.
- La largeur et la profondeur du chenal de ruissellement n'a que très peu évolué.

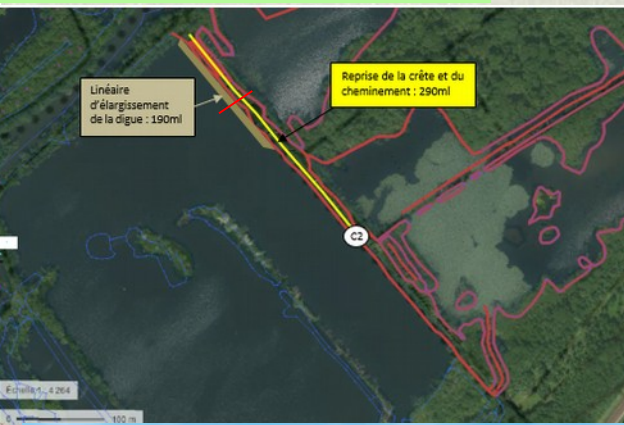
## PROPOSITION D' ACTIONS

- Réalisation d'un confortement de la digue du côté Ouest dans la partie actuellement la plus dégradée → où aucun îlot ne vient protéger la digue du batillage causé par la houle qui se développe sur l'étang
- Mise en place d'un remblai terreux en pente douce qui sera réalisé à l'aide des matériaux issus du décaissement lié à la préparation du fond de forme.
- Celui-ci sera ensuite plantés d'hélophytes afin de garantir sa tenue et son efficacité face au batillage.

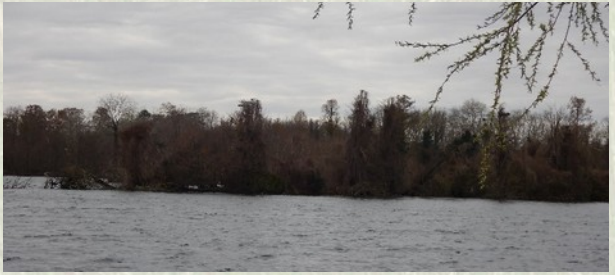
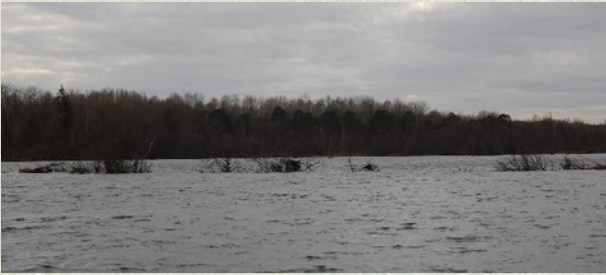
## RAPPEL DE L'ETAT DES LIEUX

La cote de retenue de l'eau au droit de la digue de Villeroy a augmenté depuis le rehaussement de la cote de retenue au moulin d'Echarcon. Cette augmentation a eu plusieurs conséquences évidentes :

- L'augmentation de la pression de l'eau et des renards dans la digue de Villeroy → problème traité dans l'action 6.2.1.
- La submersion des ilots sur l'étang de Villeroy → Les ilots de l'étang de Villeroy étaient principalement arborés et servaient de refuges à plusieurs espèces d'oiseaux. Depuis la remonté des niveaux, les ilots sont sous l'eau et les arbres dépérissent.

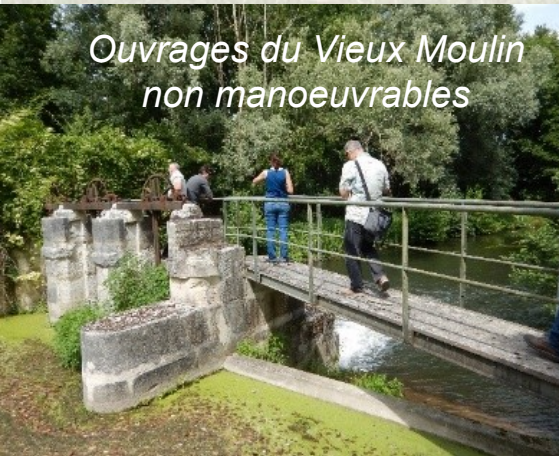
Ouvrages du Vieux Moulin  
non manoeuvrables

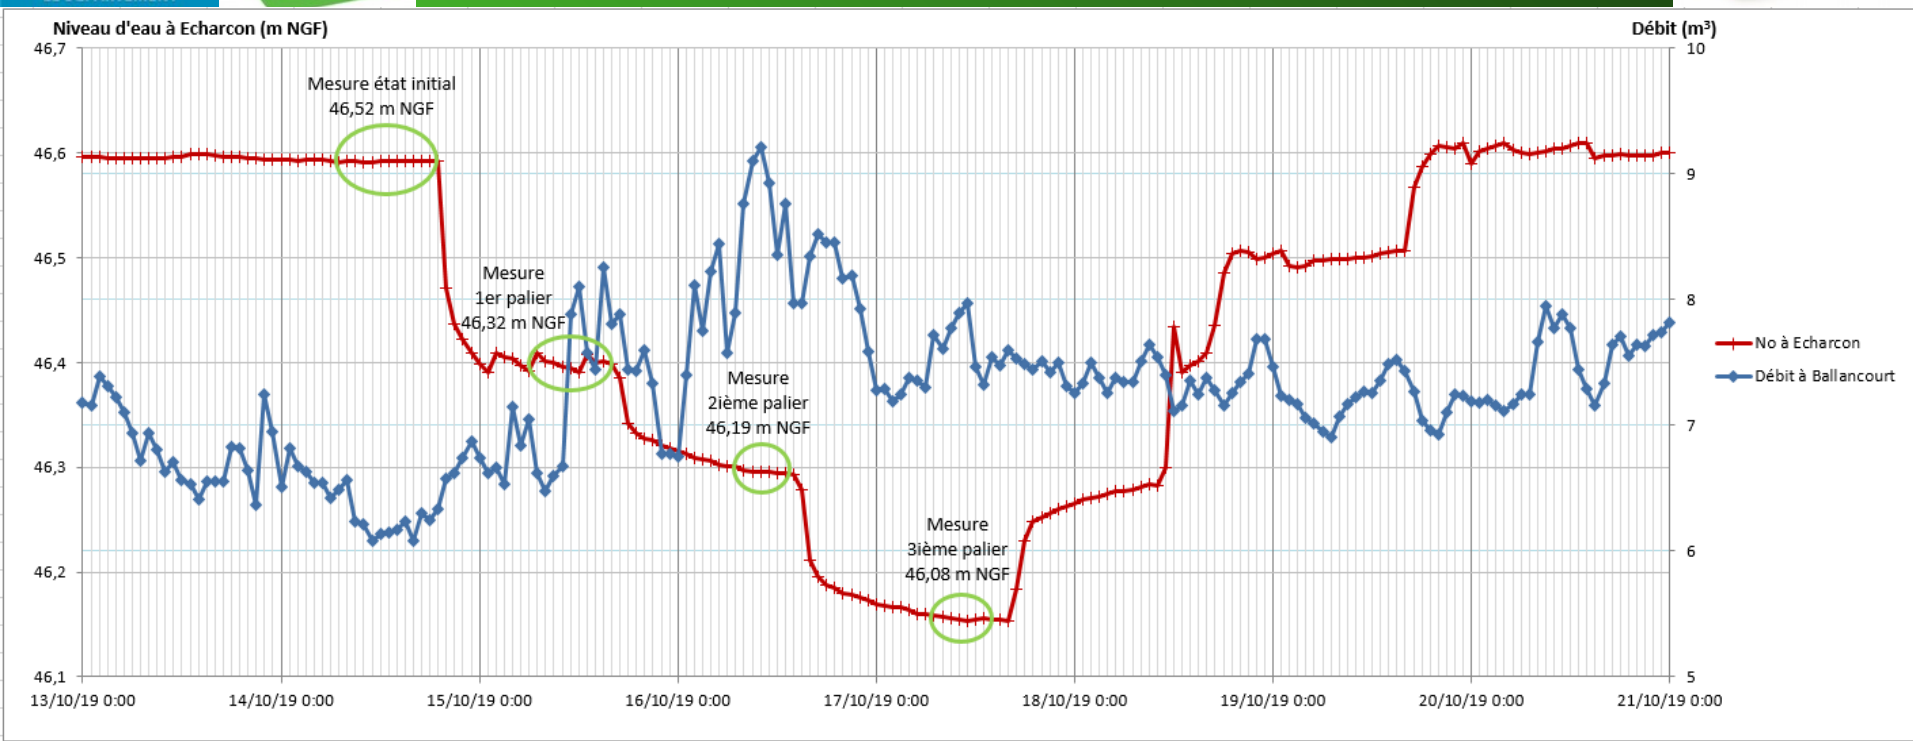
**Abaissement des niveaux d'eau à Echarcon et débits à Ballancourt. Les niveaux d'eau à Echarcon en texte sont ceux côtés par CIAE. Les cercles verts indiquent la période de relevé pour chaque palier d'abaissement.**

**côte d'abaissement maximale : 45,98 m NGF**
