# Demande d'examen au cas par cas préalable à la réalisation éventuelle d'une évaluation environnementale

Projet d'aménagement « Ondulations végétales », situé 2 rue Jean Moulin,  
CHENNEVIERES-SUR-MARNE (94)

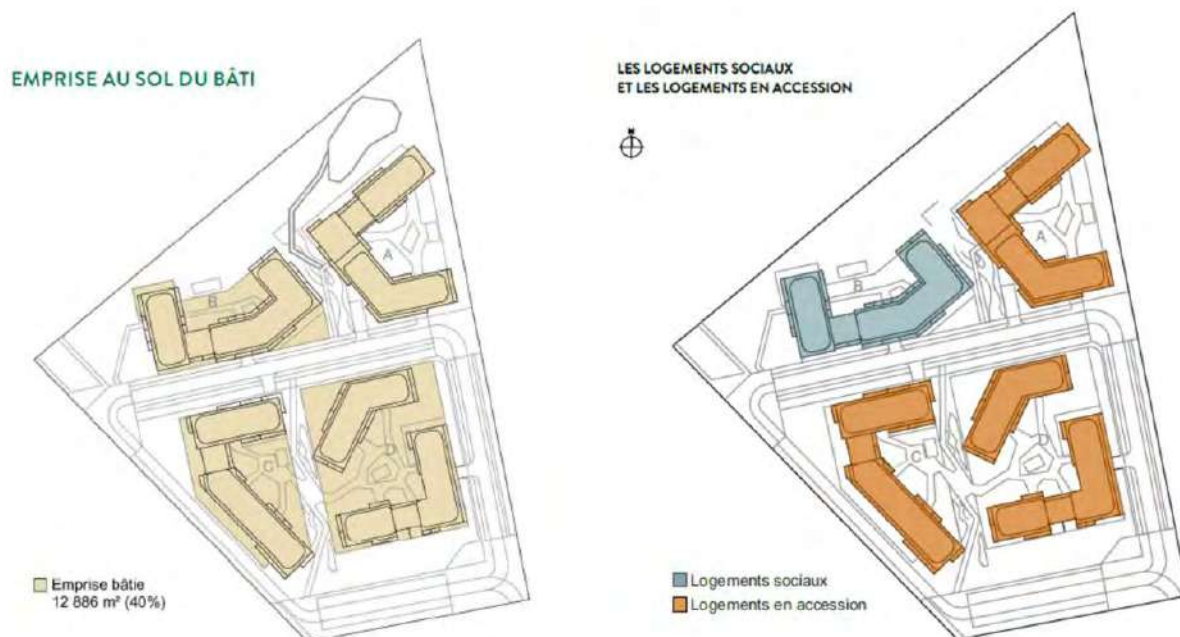
**Figure 3 : Principe d'emprise au sol du bâti et répartition des logements par type**

Les surfaces non traitées seront traitées en espaces verts avec la plantation de nombreux arbres, etc.

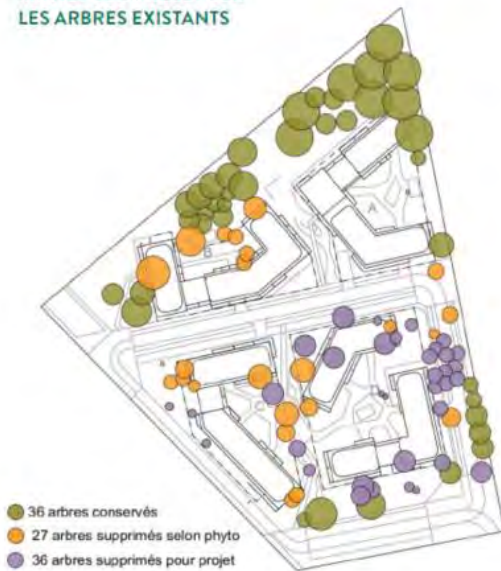
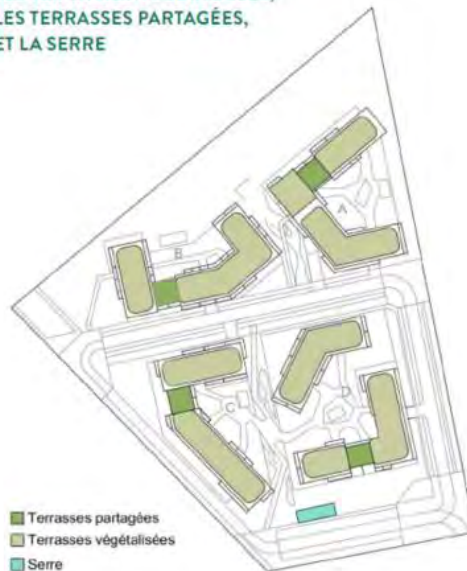
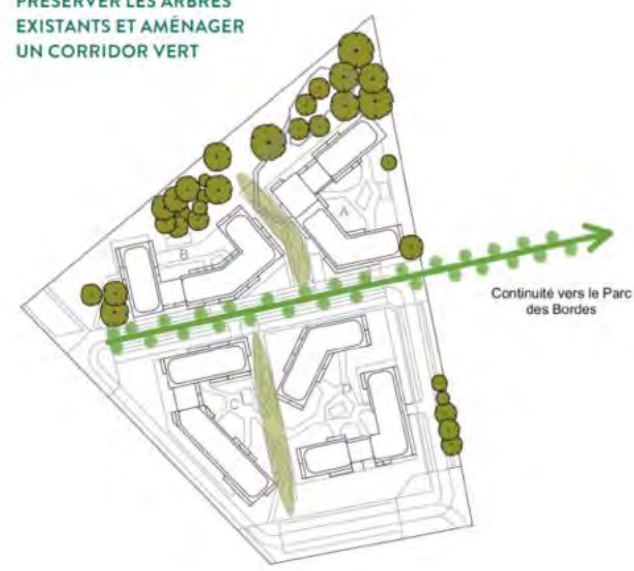
Figure 7 : Les arbres existants et les terrasses végétalisées au sein du projet

IMPACT SUR PROJET SUR  
LES ARBRES EXISTANTS

LES TERRASSES VÉGÉTALISÉES,  
LES TERRASSES PARTAGÉES,  
ET LA SERRE

PRÉSERVER LES ARBRES  
EXISTANTS ET AMÉNAGER  
UN CORRIDOR VERT

Par ailleurs, l'étude des arbres réalisée par PHYTOCONSEIL, en août 2021, indiquait que 9 arbres devraient être abattus pour des raisons de sécurité car dangereux ou déperissants (**Annexe volontaire n°8**).

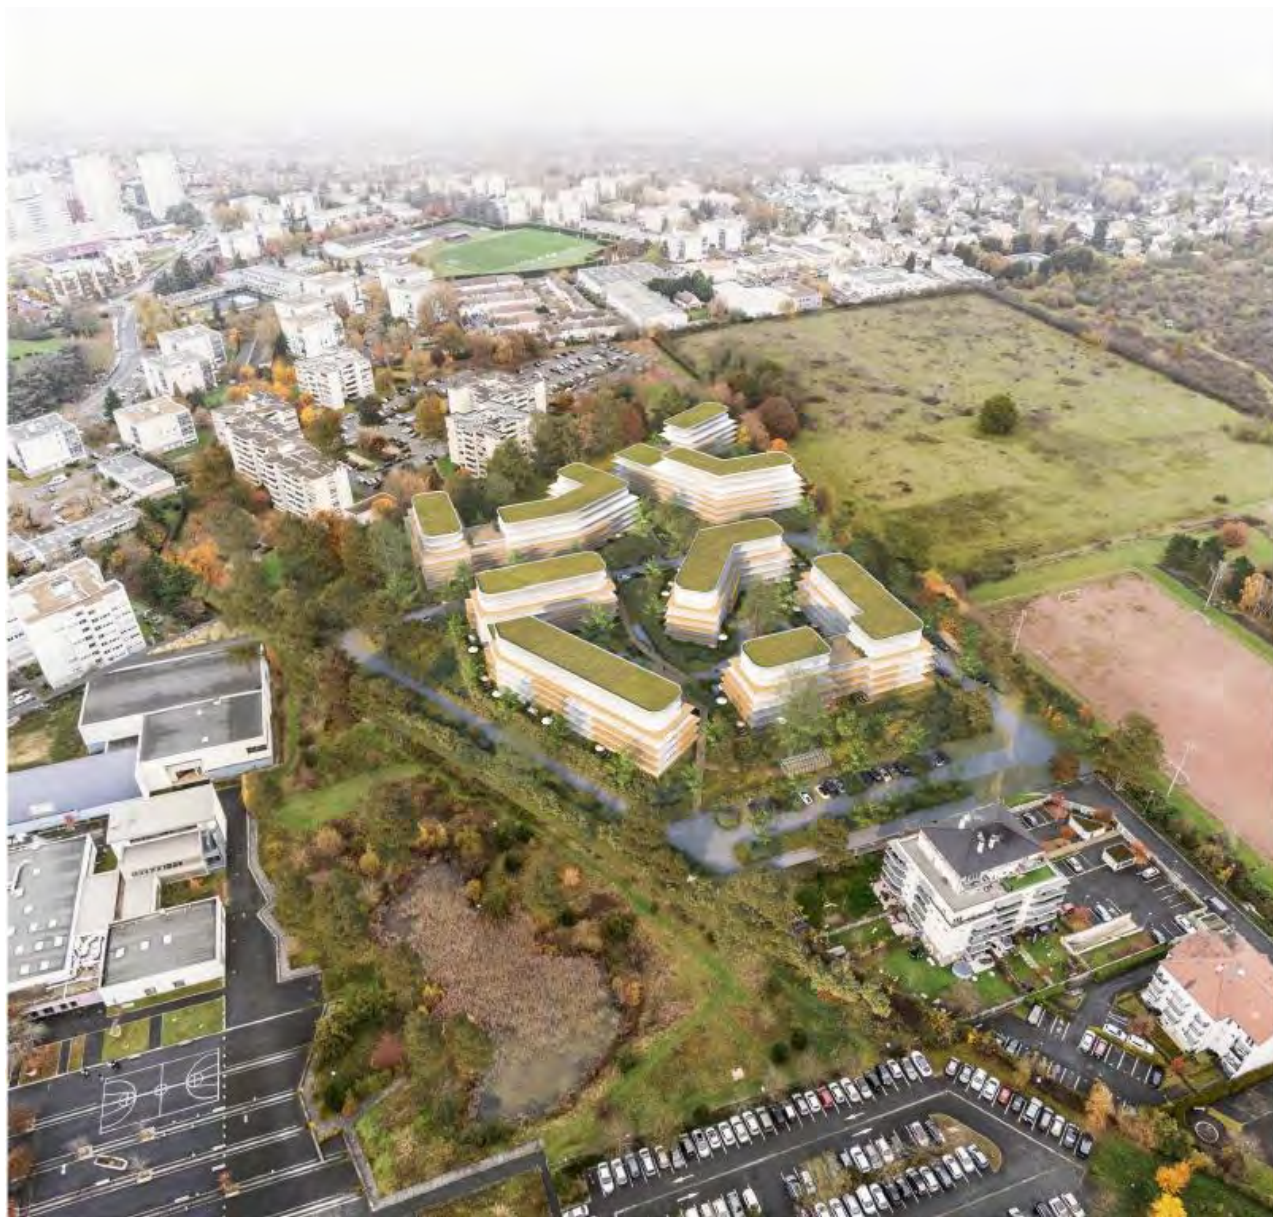
**Figure 8 : Principe volumétrique du projet**

La hauteur des bâtiments variera de R+3 à R+6. Les deux derniers niveaux de chaque bâtiment seront traités en attique. Ce recul, associé à des angles arrondis, affinera leur silhouette et permettra d'offrir de beaux espaces extérieurs. Afin d'assurer un confort et une ventilation naturelle sur l'ensemble du projet, des failles en R+3 seront disposées sur l'ensemble des plots. Elles seront habitées pour devenir des lieux d'usages collectifs qui permettront à chacun de se rencontrer au sein du même bâtiment.

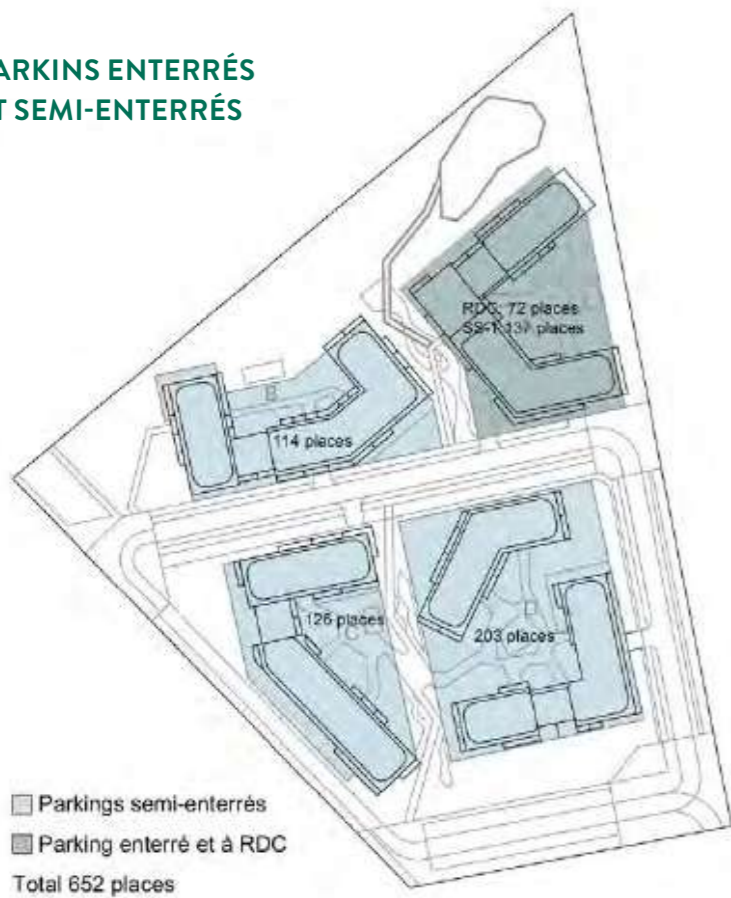
**PARKINGS ENTERRÉS  
ET SEMI-ENTERRÉS**

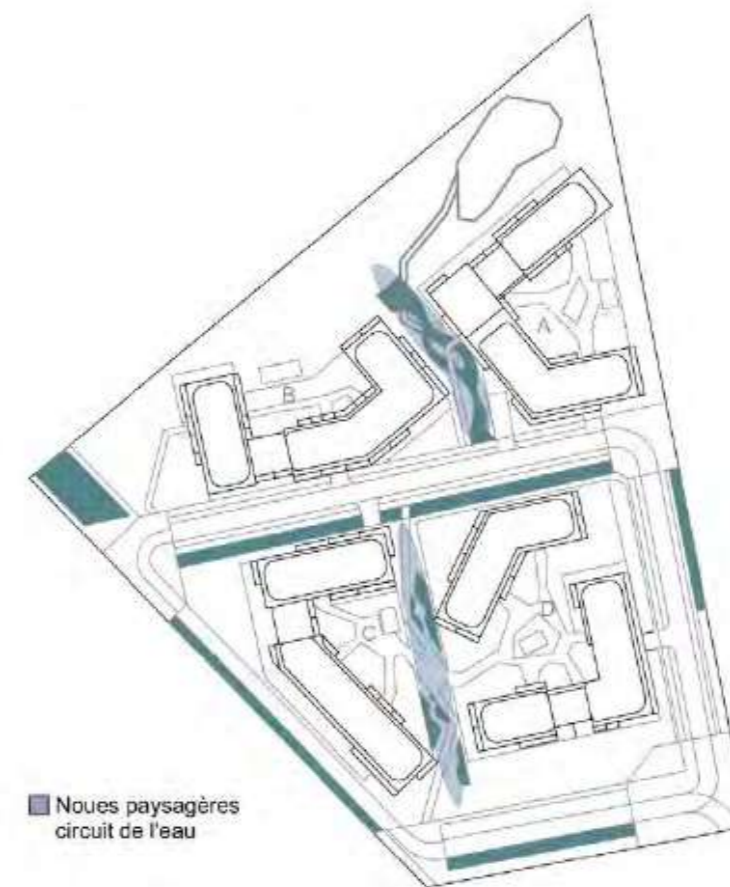
**LE CIRCUIT DE L'EAU**

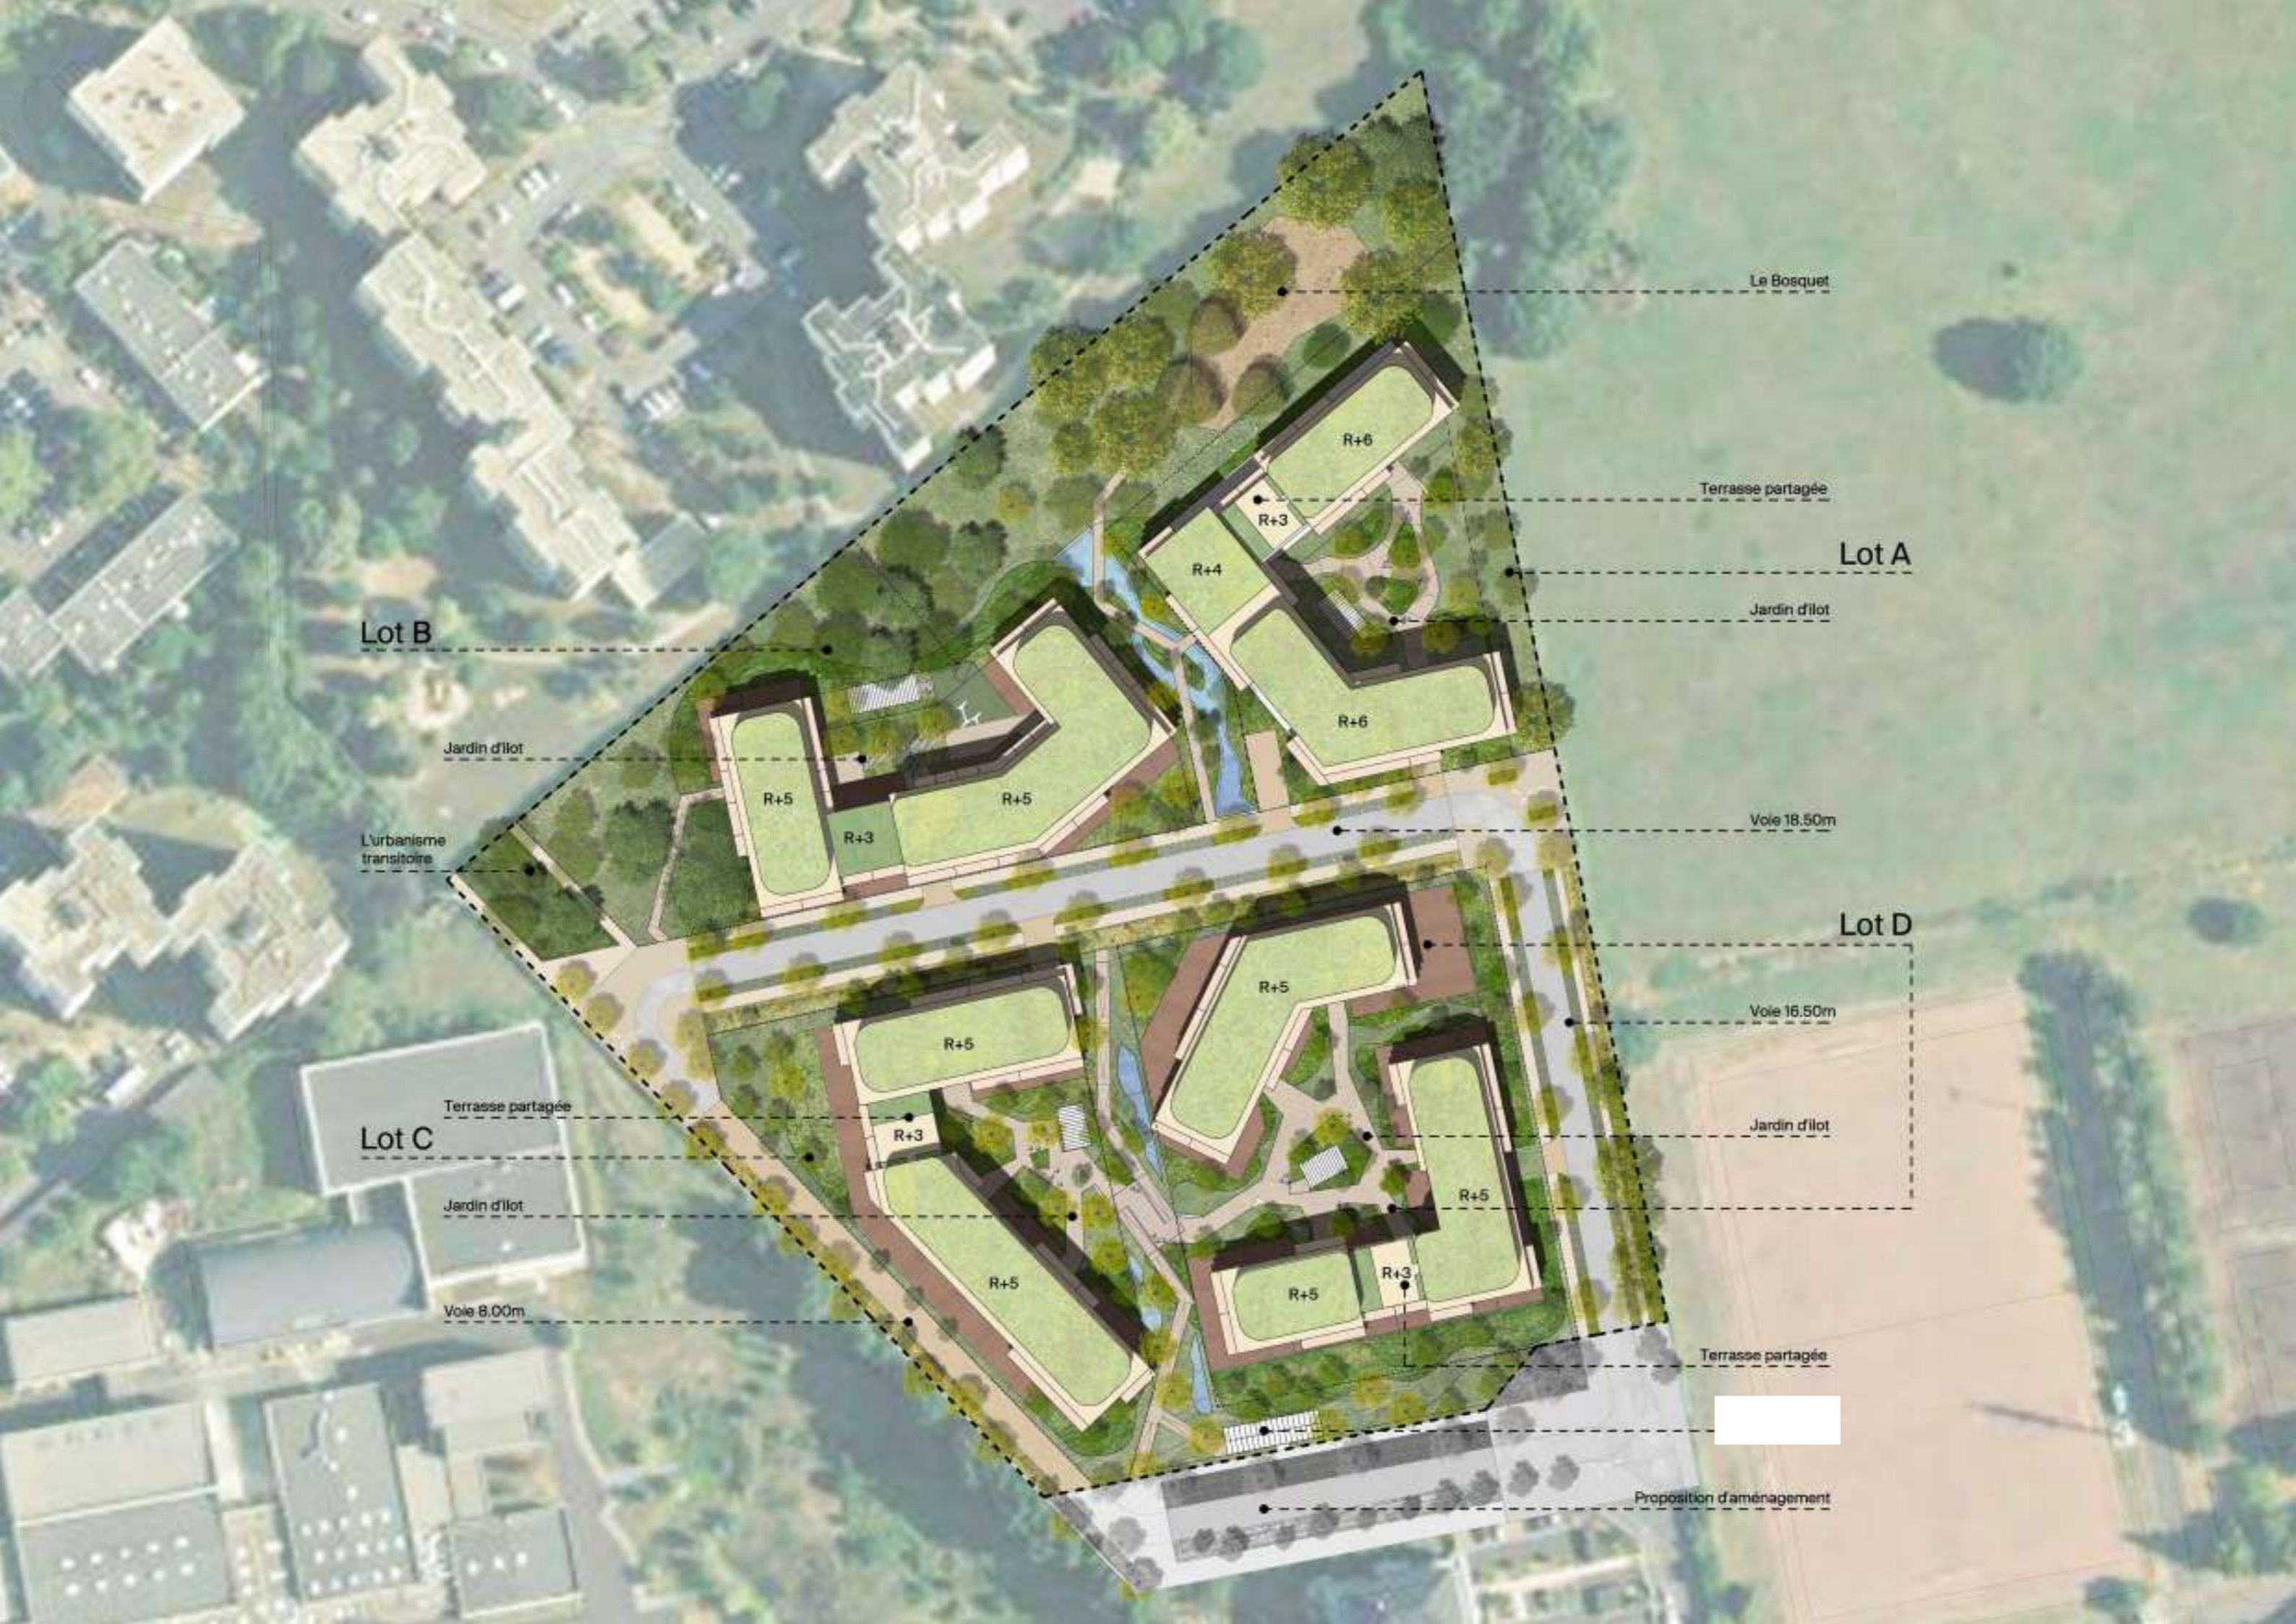
# PLAN DE MASSE

*à l'échelle 1/1000<sup>ème</sup>*

- Des circulations maîtrisées, favorisant les mobilités apaisées
- Des espaces extérieurs propices à l'échange et à la rencontre

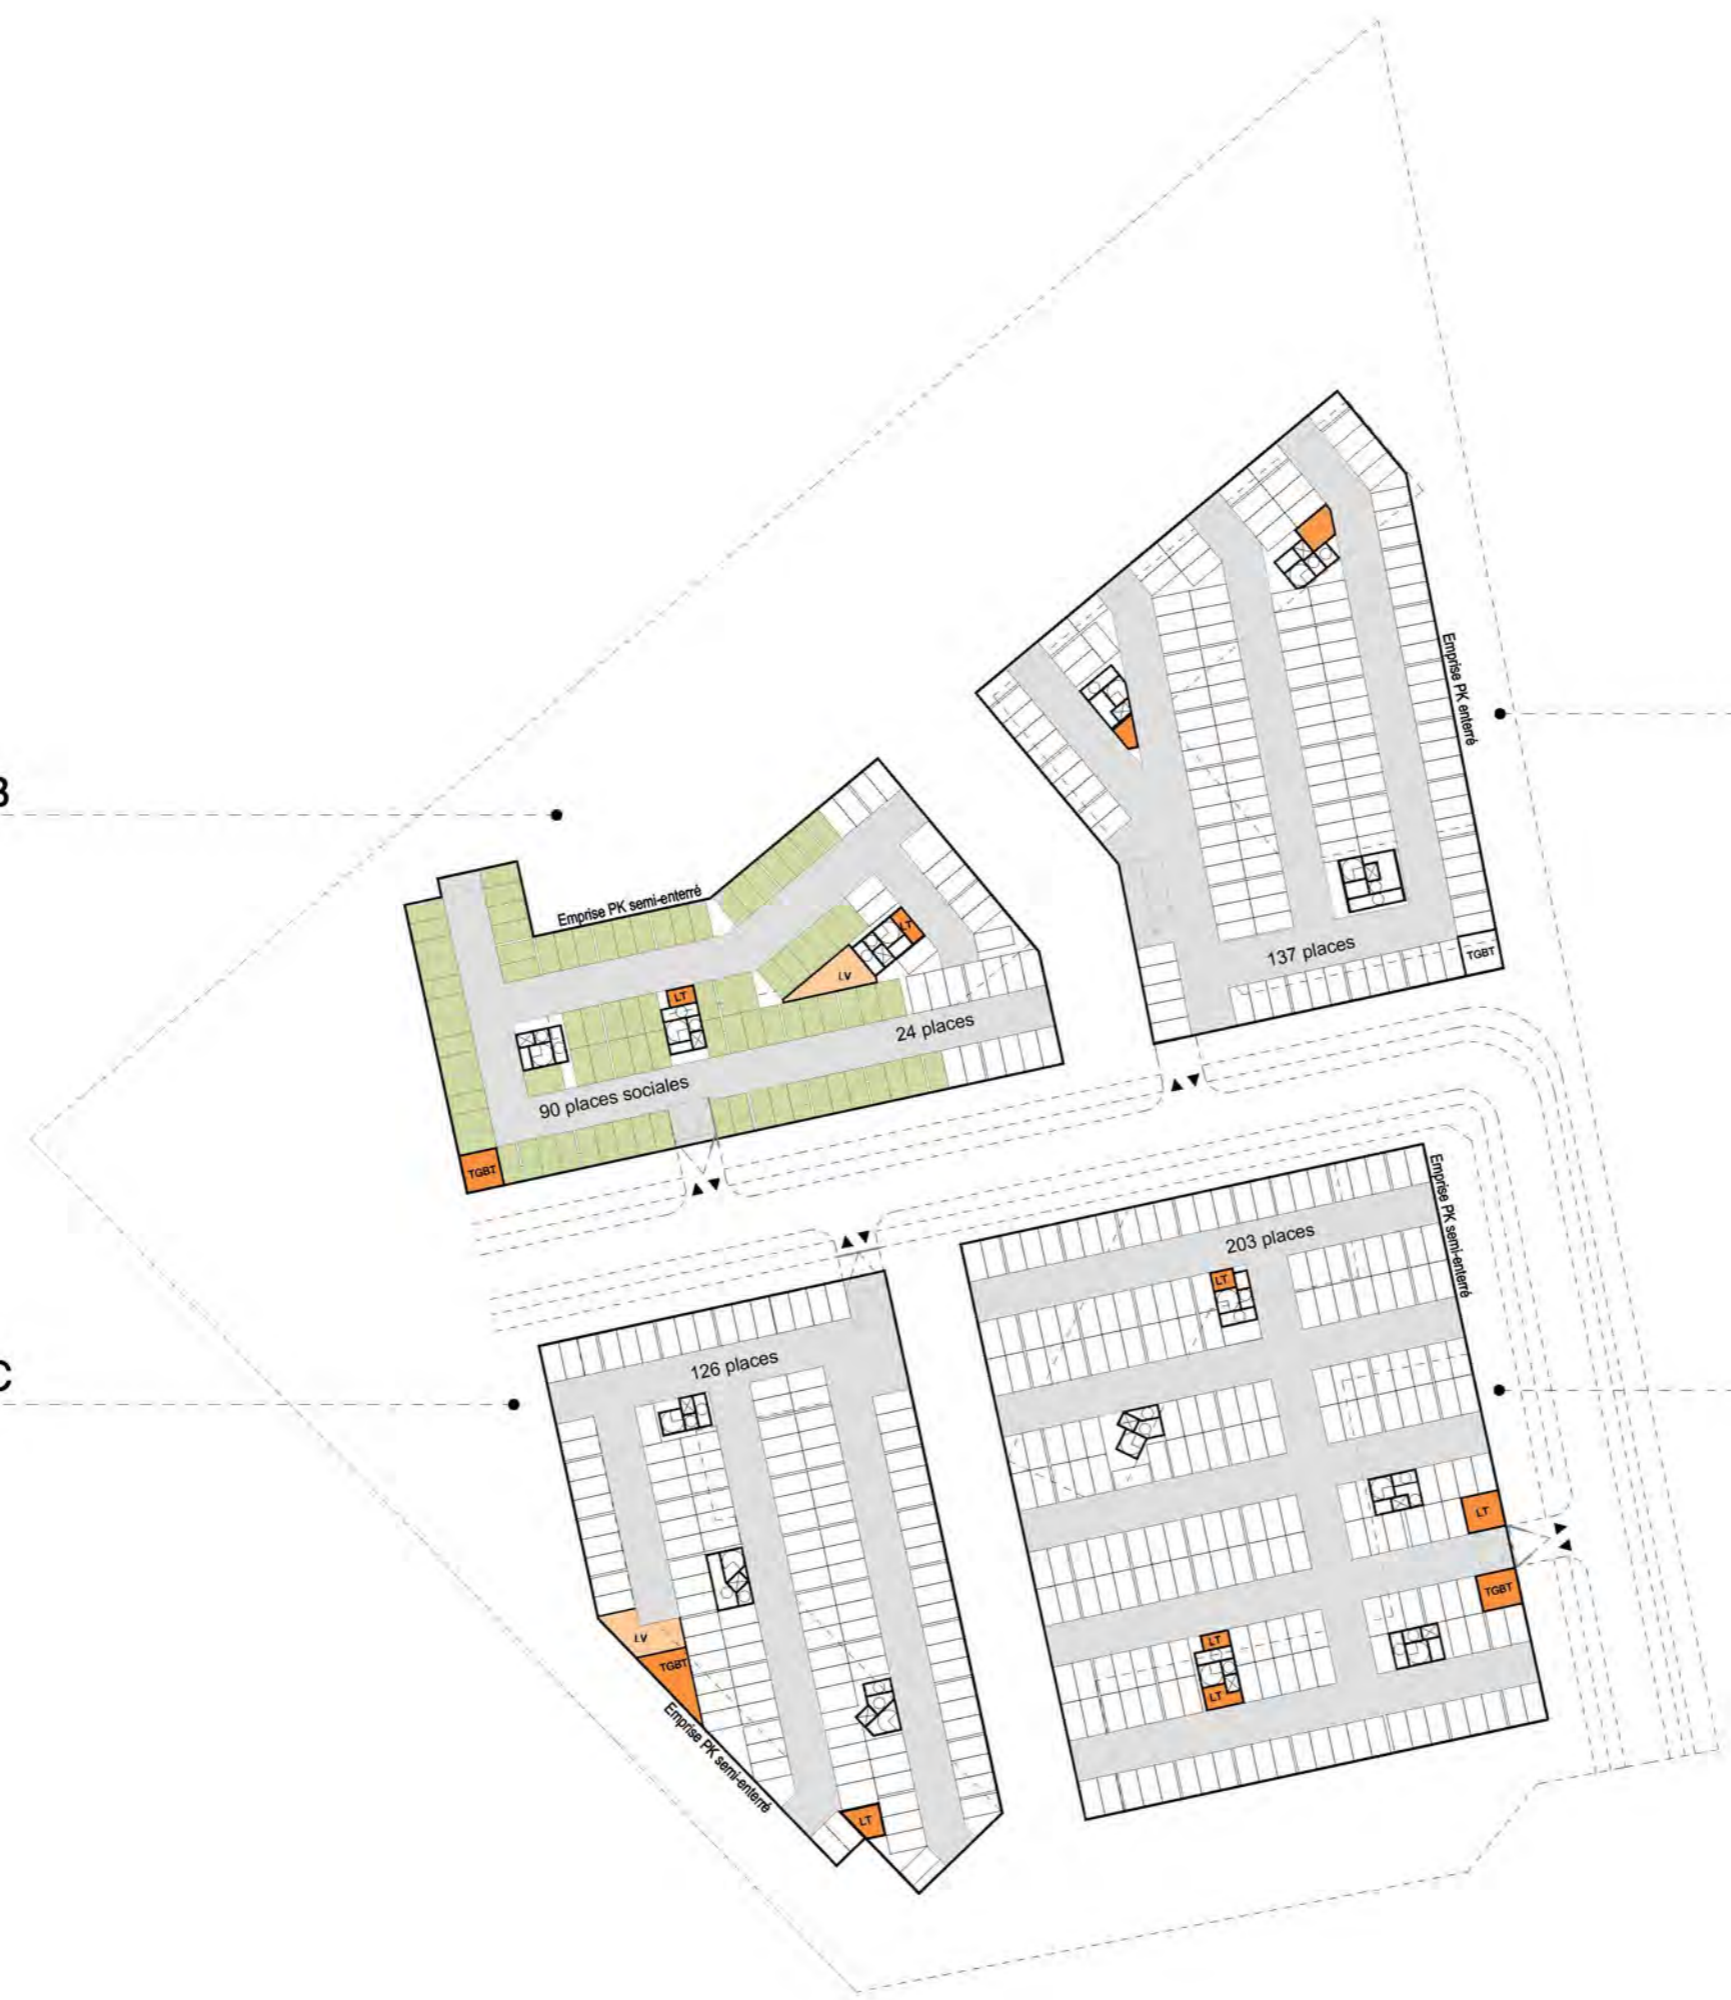
# PLAN DE SOUS-SOL

*à l'échelle 1/1000<sup>ème</sup>*

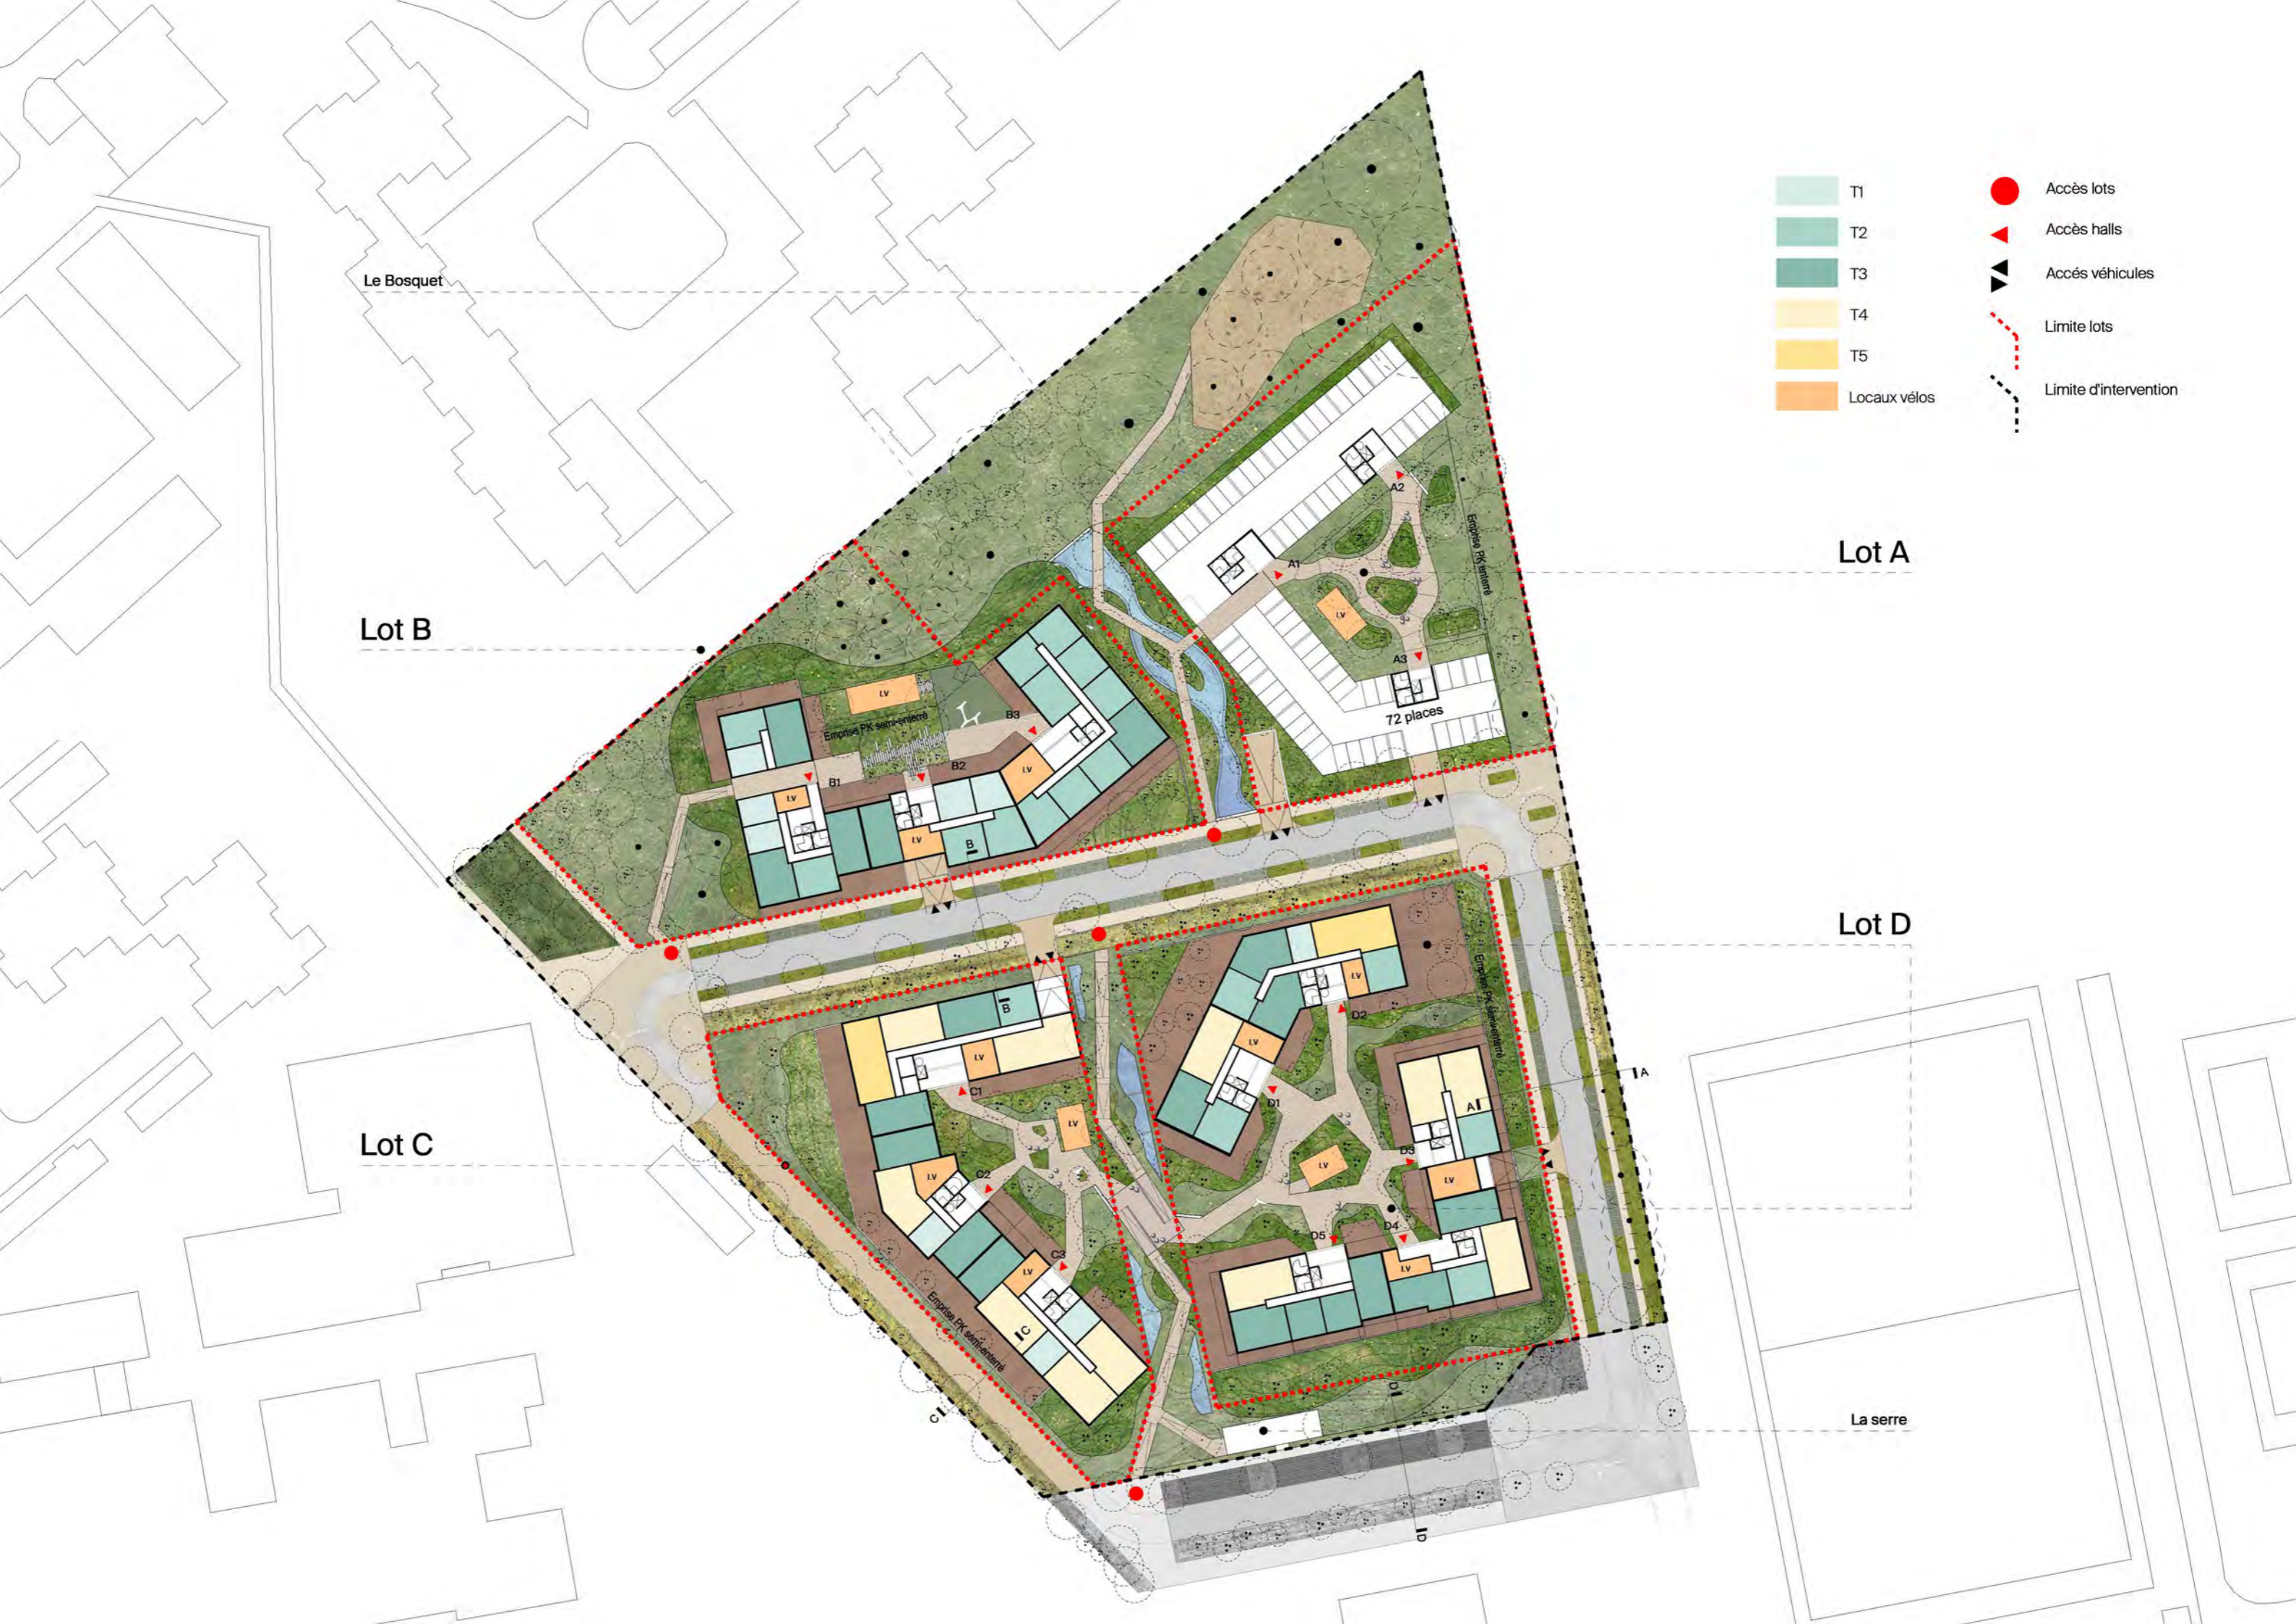
- Des accès aux entrées de bâtiments par les cœurs d'îlots
- Des sas d'entrée paysager accueillant les locaux vélos et espaces de rencontre fortement végétalisés
- Une promenade au-dessus de l'eau favorisant le déploiement de la biodiversité

- T1
- T2
- T3
- T4
- T5
- Locaux vélos
- Accès lots
- Accès halls
- Accès véhicules
- Limite lots
- Limite d'intervention

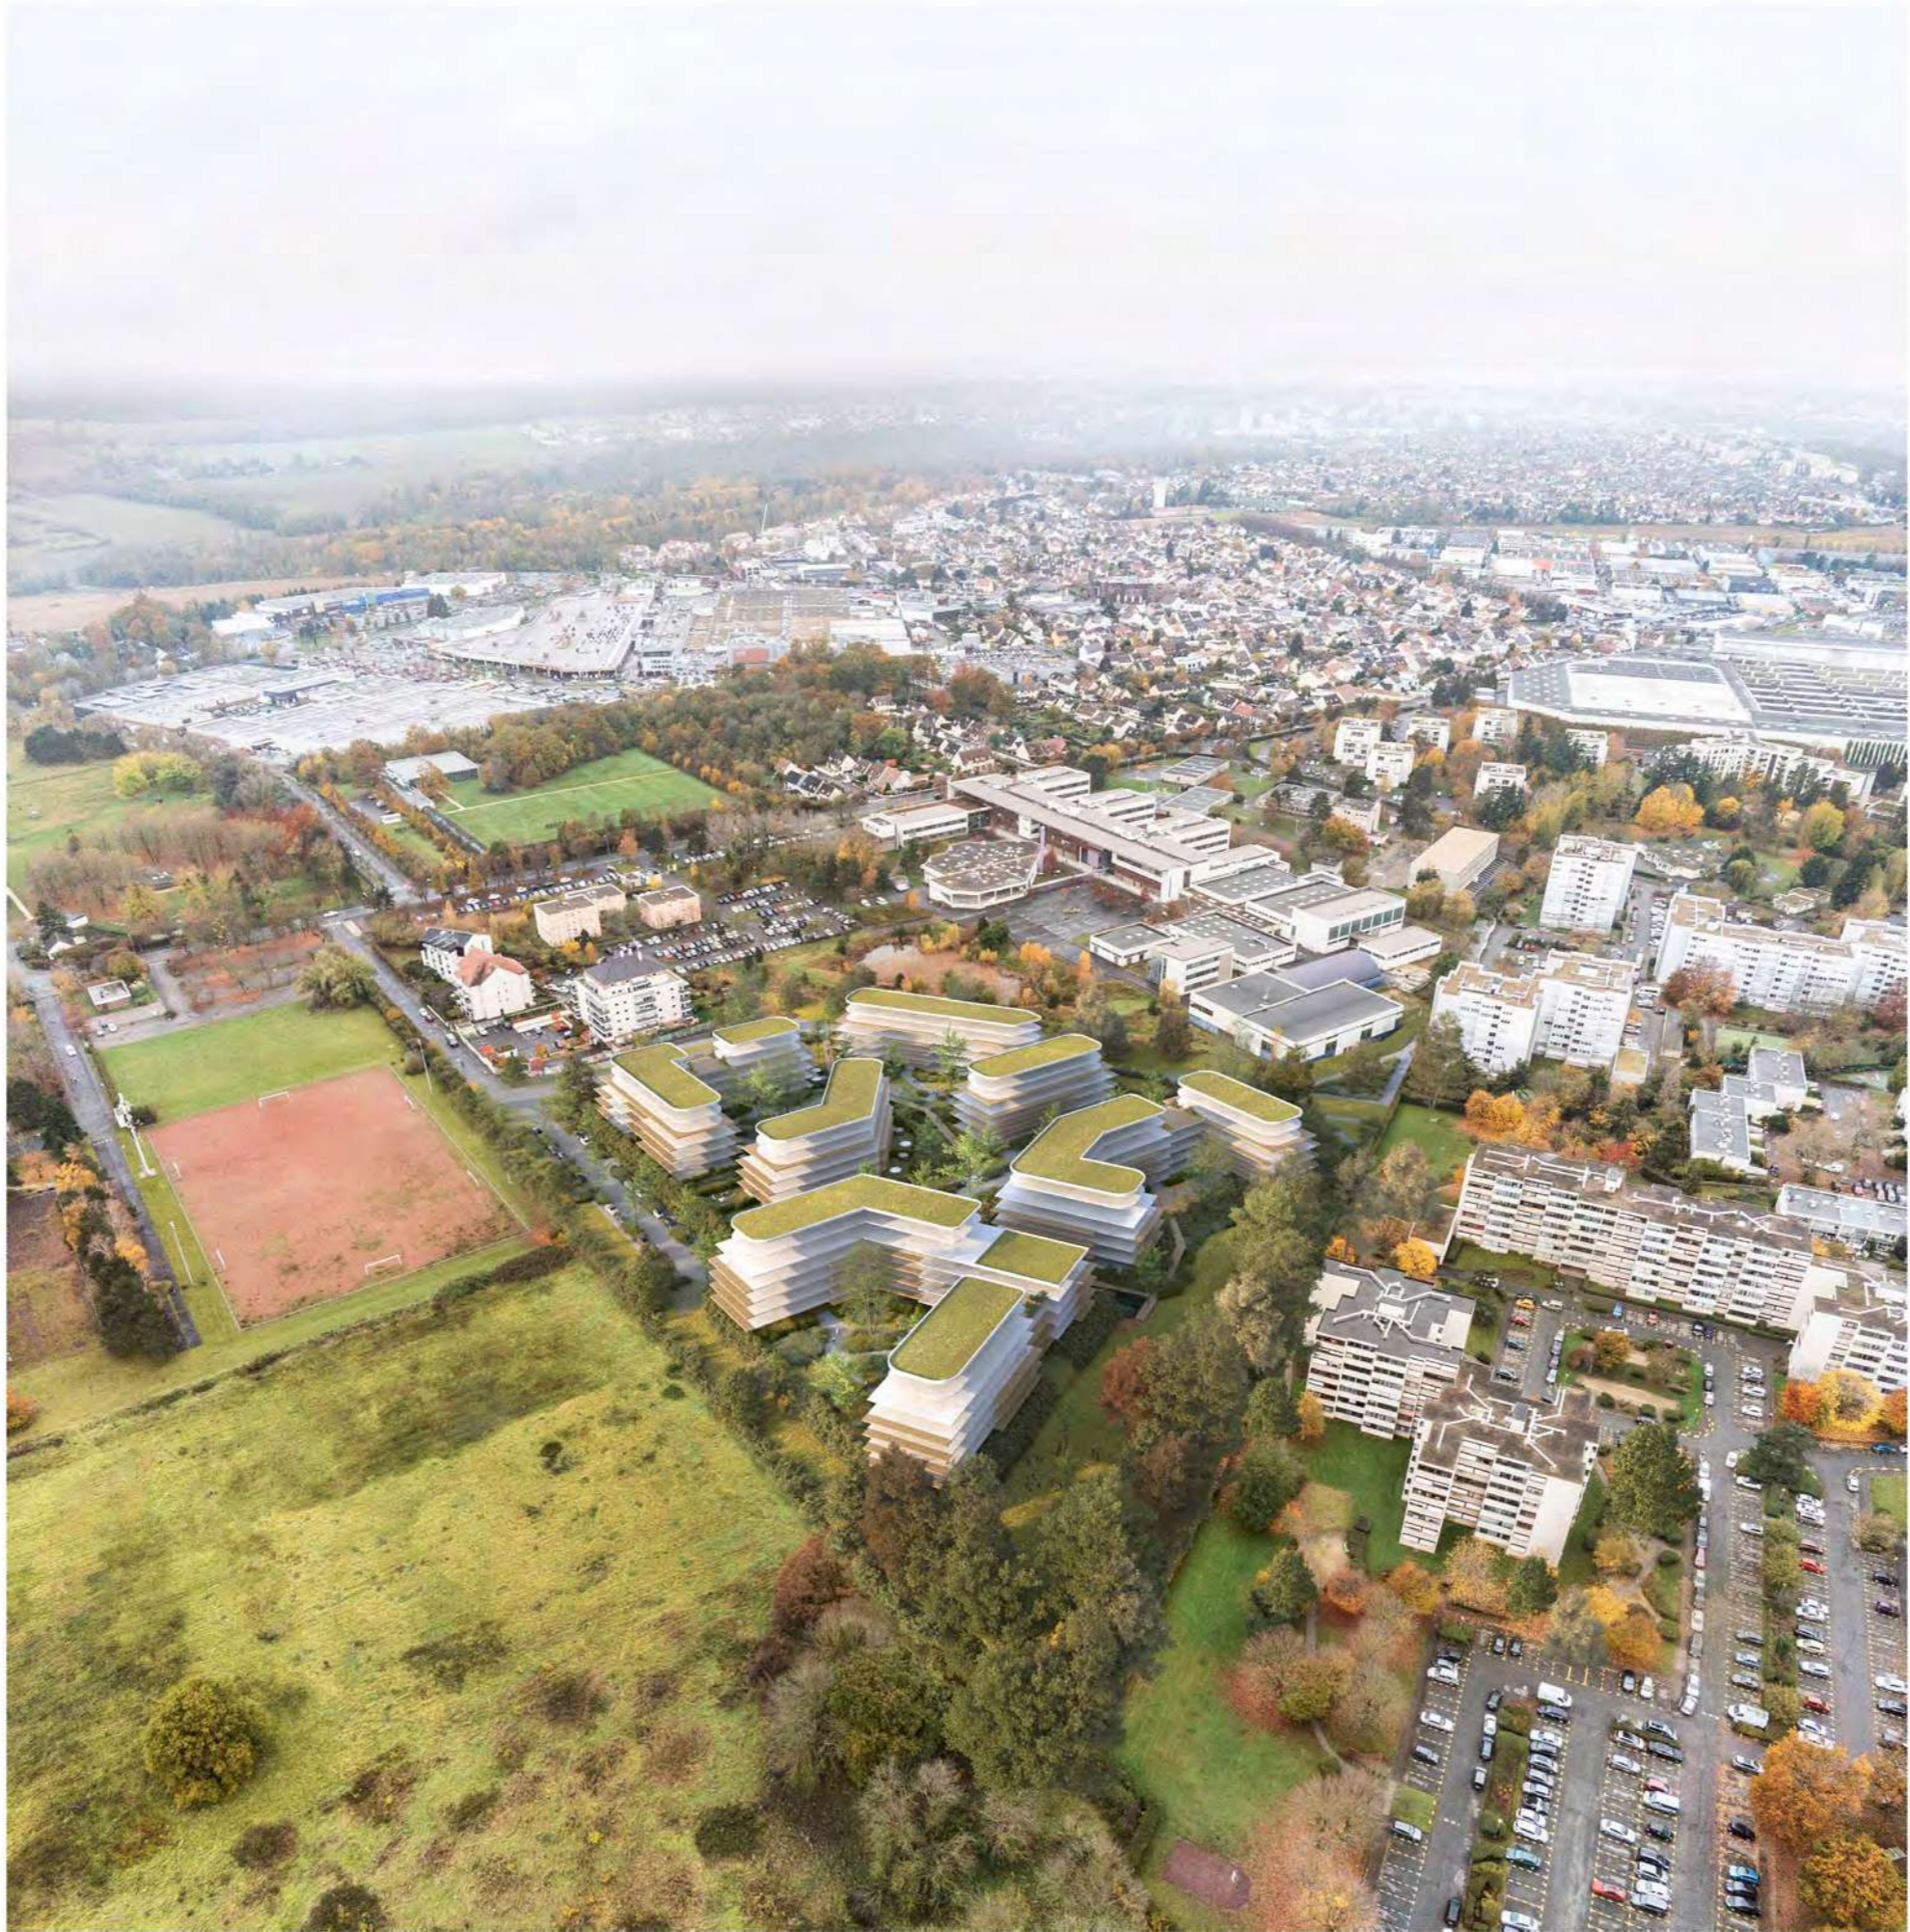
# PERSPECTIVES

*Vue d'ensemble*
