# Demande d'examen au cas par cas préalable à la réalisation éventuelle d'une évaluation environnementale

Projet d'aménagement « Ondulations végétales », situé 2 rue Jean Moulin,  
CHENNEVIERES-SUR-MARNE (94)

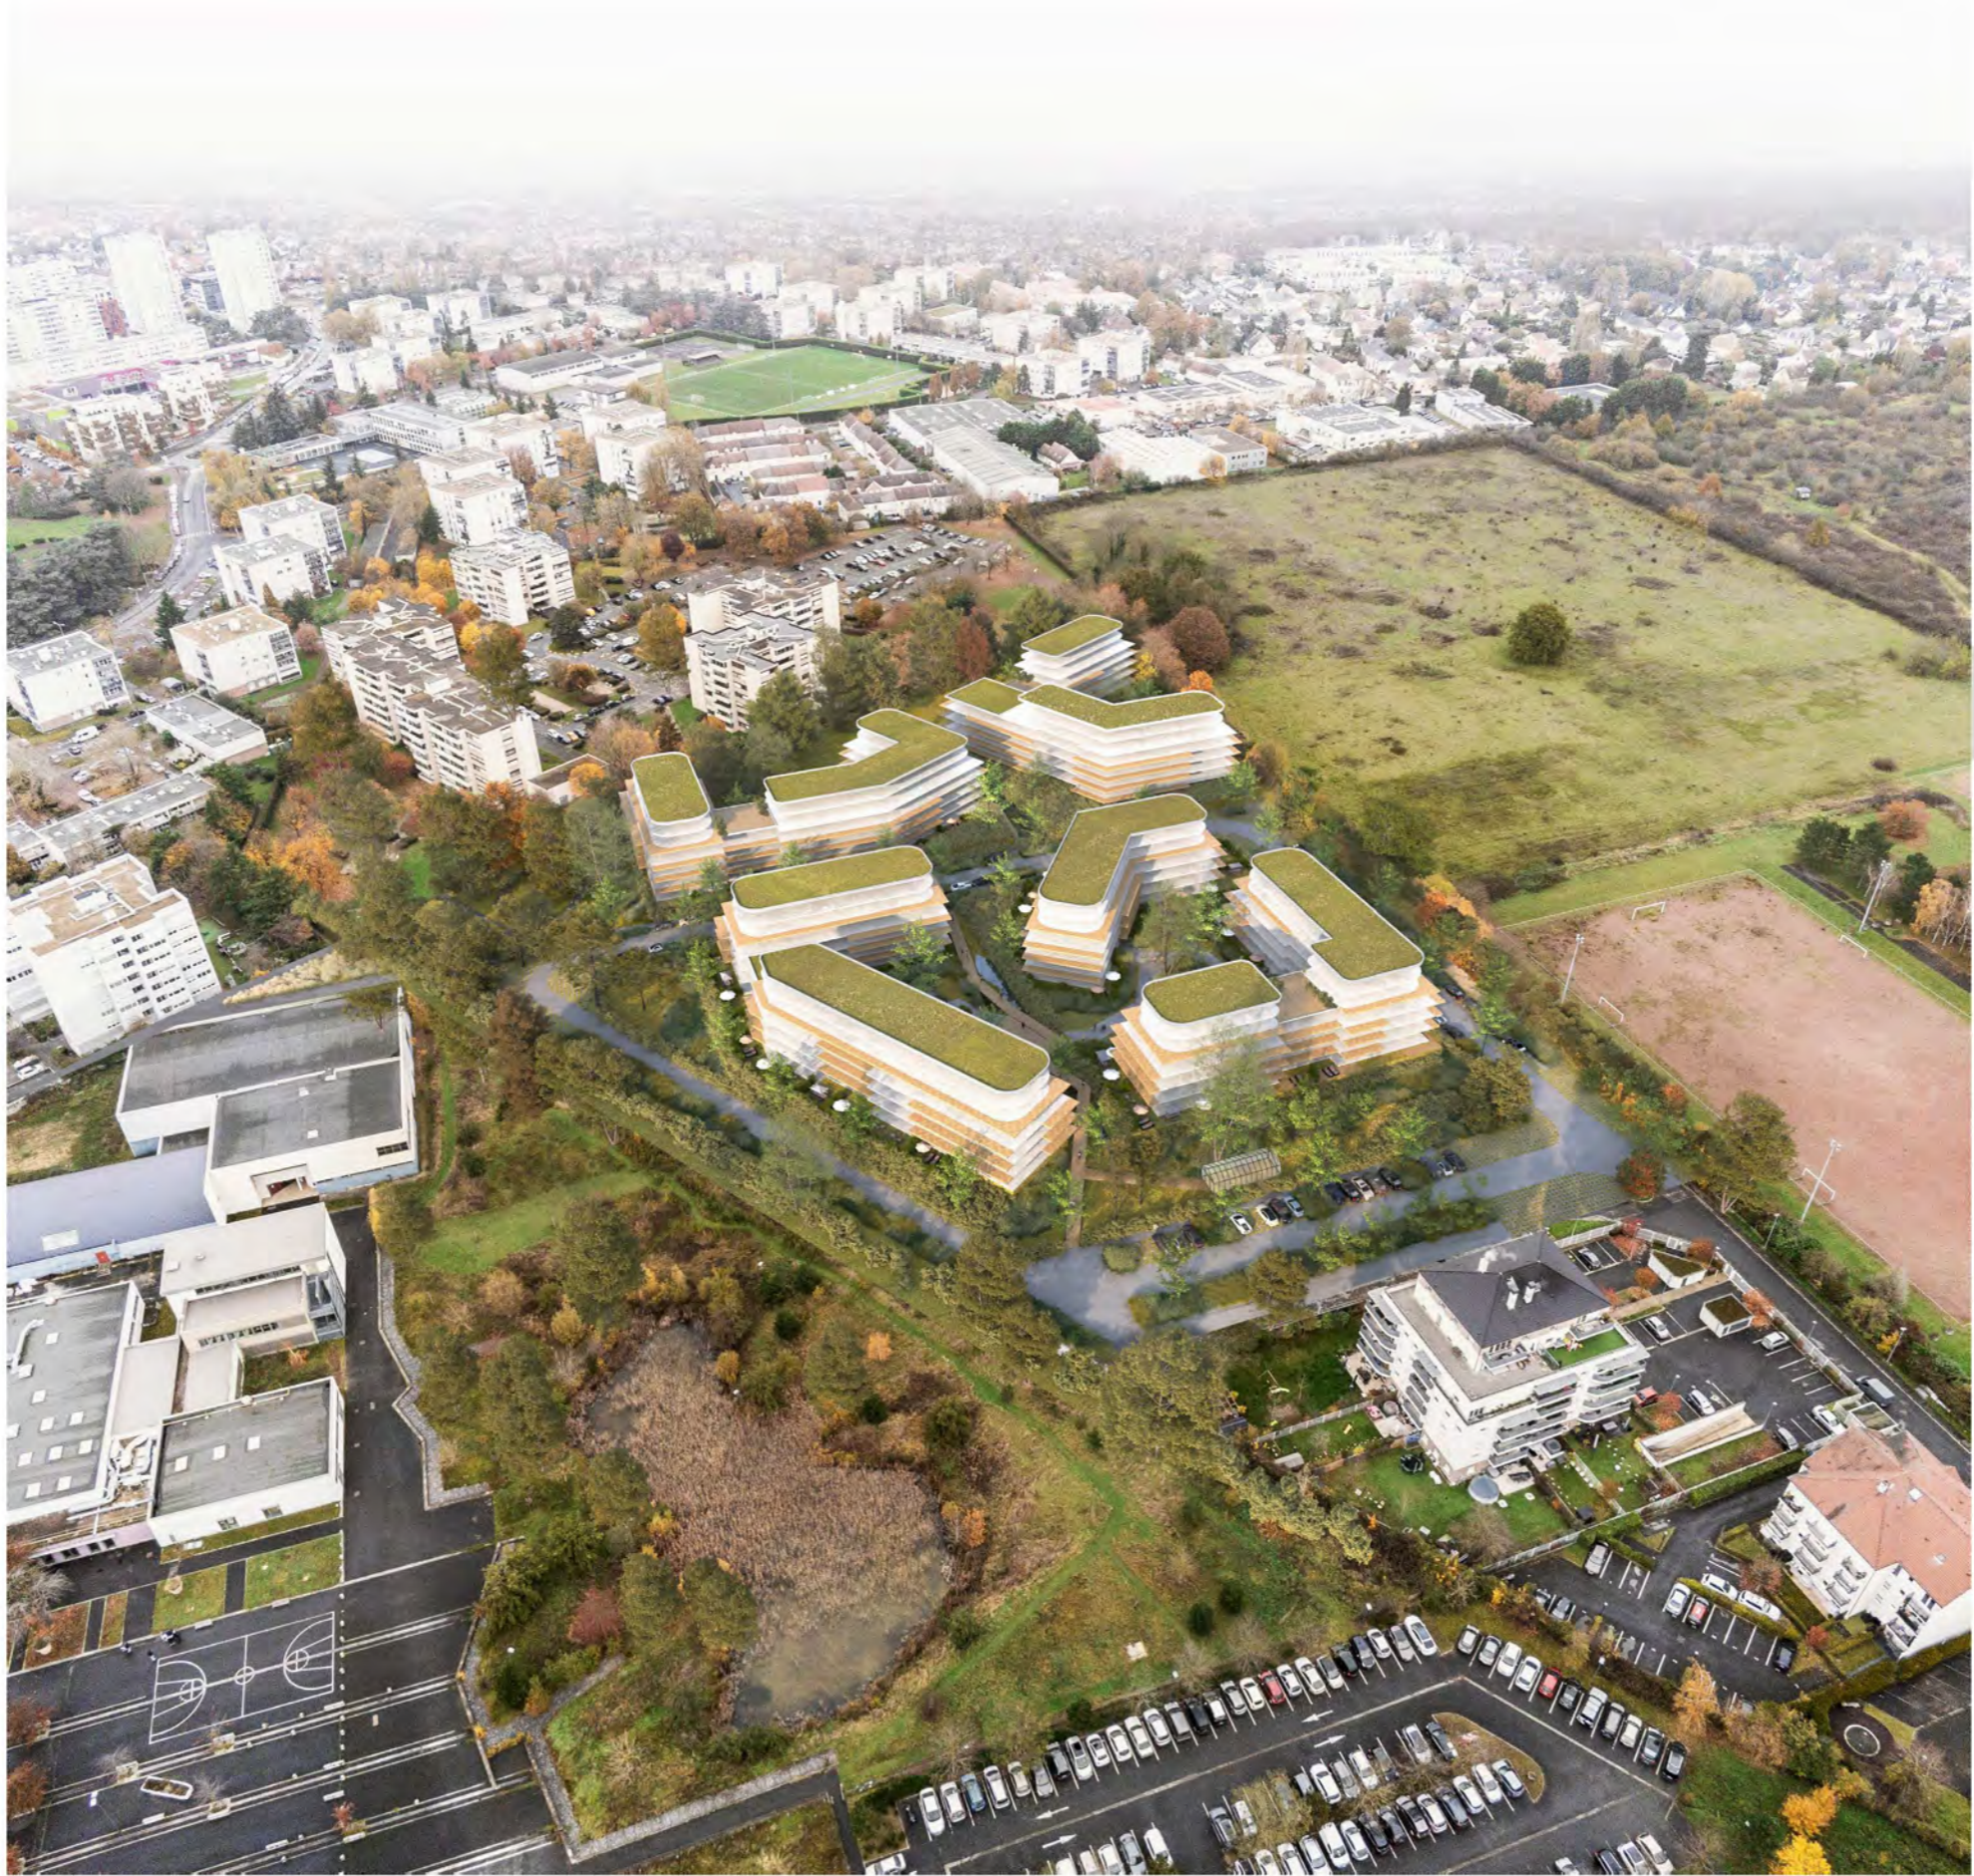
# **PERSPECTIVES**

*Vue d'intégration  
dans son environnement*

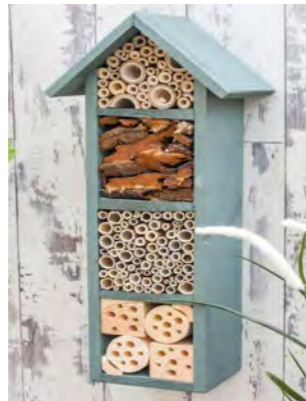
**HÔTEL À  
INSECTES**

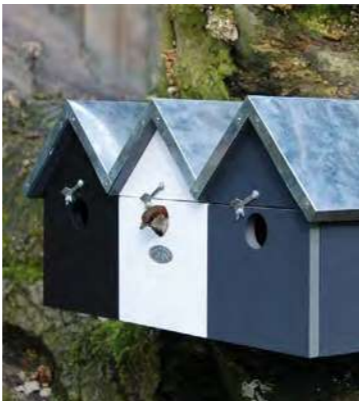
**NICHOIR À  
MOINEAUX**

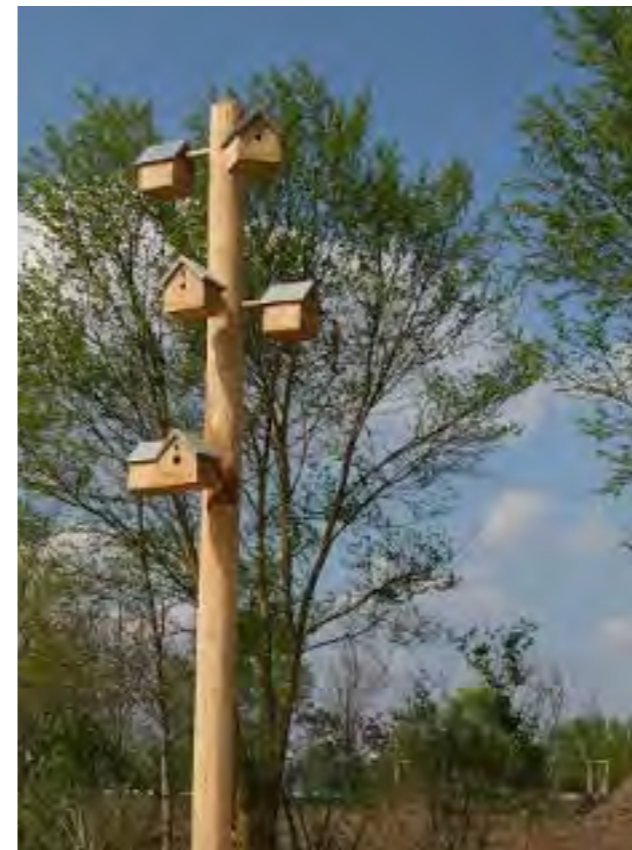
**NICHOIR SUR MATS POUR UNE GRANDE VARIÉTÉ D'ESPECES DOISEAUX**

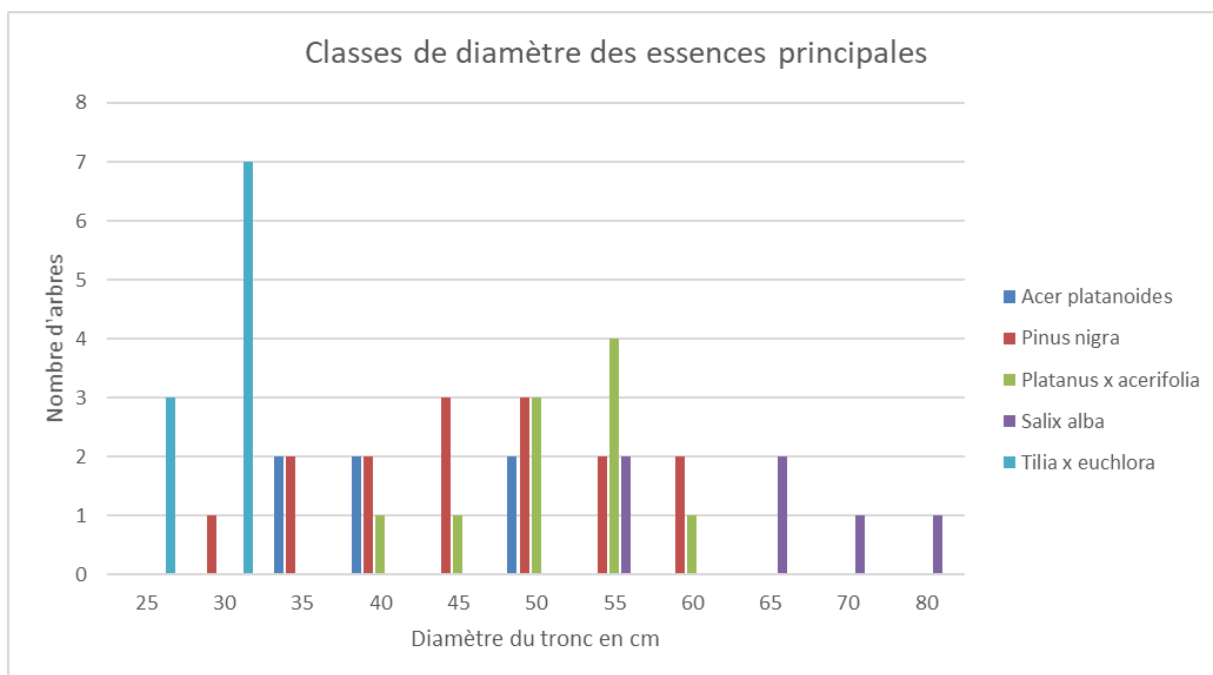
## 2.4 LES CLASSES DE DIAMETRE - STRUCTURE D'AGE DE LA POPULATION

Ce graphique montre que :

- Les érables planes ont un diamètre compris entre 35 et 50 cm.
- Les pins noirs ont un diamètre compris entre 30 et 60 cm.
- Les platanes ont un diamètre compris entre 40 et 60 cm
- Les saules blancs ont un diamètre compris entre 55 et 80.
- Les tilleuls de Crimée ont un diamètre compris entre 25 et 30 cm.

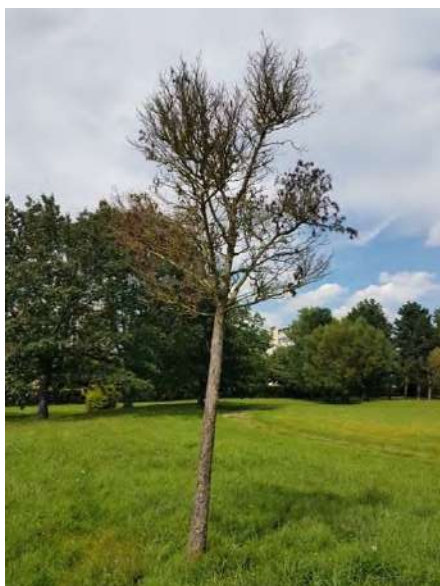
*Arbre n°73, mort*

Plusieurs arbres d'essences différentes situés à l'ouest du centre de loisirs sont très dépérissants, voire totalement morts. La cause de ces dépérissements est difficilement identifiable. En effet, nous n'avons pas observé de mycélium au niveau des collets. A notre connaissance, aucun travail ayant entraîné des sections racinaires ne semble avoir été réalisé au pied de ces arbres. Ils ne présentent pas de signe de vandalisme.

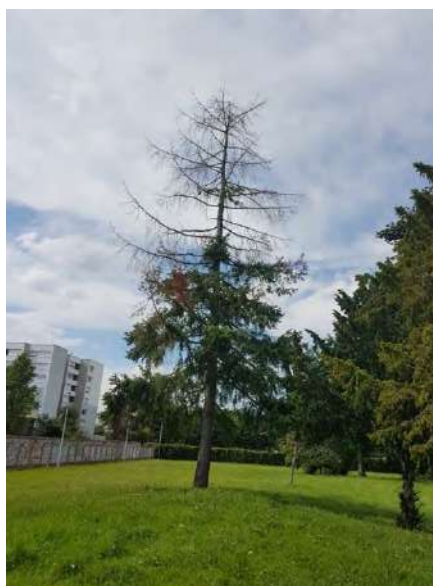
*Douglas n°74 : dépérissement avancé*

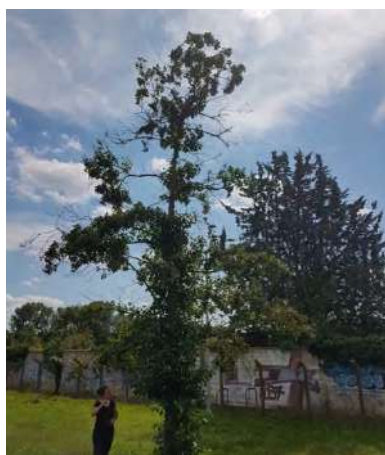
*Aulne n°78 : dépérissement avancé*

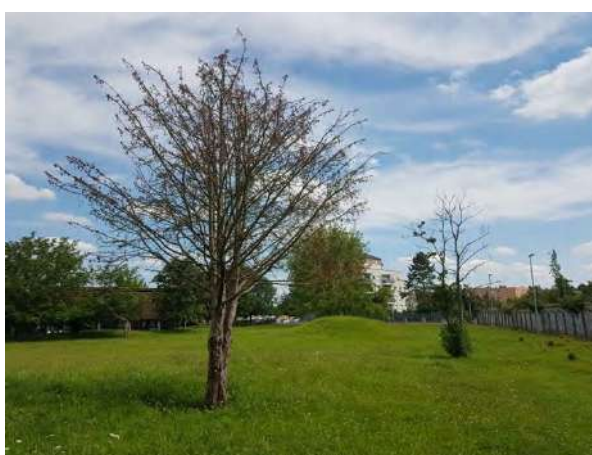
*If n°79 et aulne n°80 : arbres morts ou quasiment*

Centre de Loisirs Jean Moulin	80			Alnus glutinosa	30	6	4	4	3	4	4	4	4	1	Dépérissement avancé - 2 brins de diamètre 15 et 15 cm - suintements noirs sur tronc	4		0

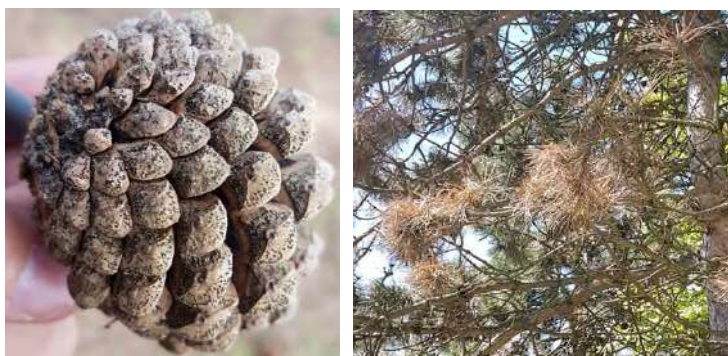
*Fructifications noires sur les écailles d'un cône (1) et roussissement des aiguilles (2), deux symptômes d'une attaque par Sphaeropsis*

*Sphaeropsis sapinea* est un champignon s'attaquant de préférence à des arbres soumis à un stress. Les attaques causent un dessèchement des pousses de l'année, allant jusqu'à leur chute, et la formation de chancres sur branches et tronc. Des attaques importantes plusieurs années consécutives provoquent le dépérissement du sujet et peuvent entraîner sa mort. La suppression des branches atteintes et le ramassage des cônes tombés au sol doivent permettre de limiter la propagation de la maladie.

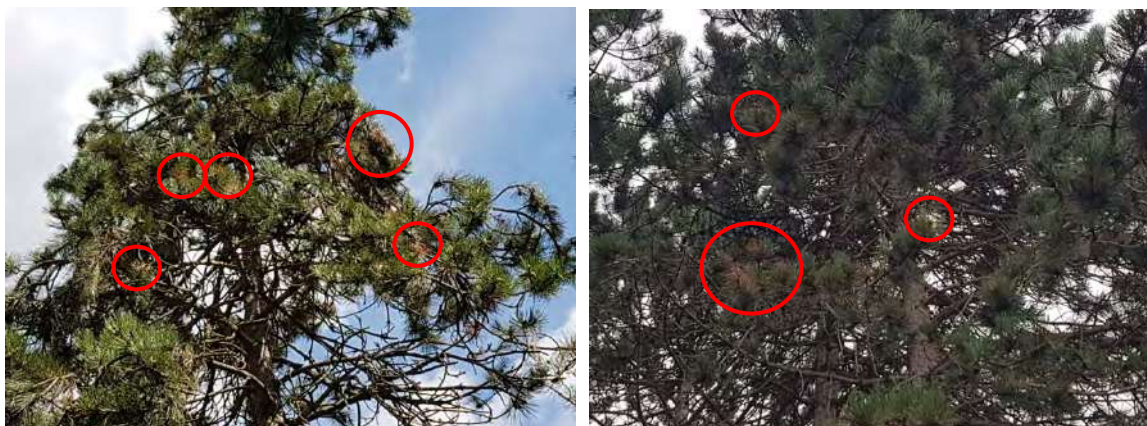
*Pins n°50 et 98 : roussissements d'aiguilles de pousses terminales*

Ici, l'infection sur les pins est minime, et les pins semblent assez vigoureux à ce jour pour contrer l'infection.

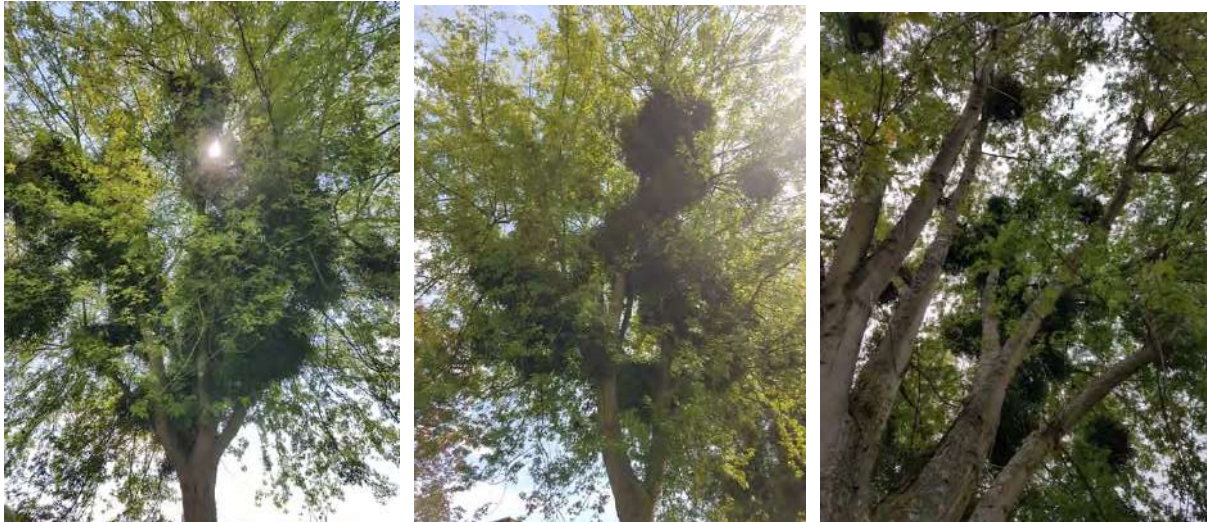
*Érables n°82, 84, 95 : houppiers envahis par le gui*

Les érables argentés du centre de loisirs sont envahis par le gui (*Viscum album*). D'autres arbres portent quelques branches colonisées. Lorsque cette plante hémiparasite est présente depuis longtemps sur un arbre, elle provoque des chancres à l'endroit où elle s'est implantée.

Ces chancres se nécrosent souvent et des ruptures sont possibles notamment lorsque les boules de gui sont nombreuses et volumineuses. Les branches parasitées par le gui doivent être retirées lorsqu'elles ont un diamètre de 8 cm ou moins. Lorsque le houppier est totalement colonisé, nous conseillons l'abattage, comme c'est le cas des érables n°82 et 84. Nous préconisons la réduction des branches des érables n°83 et 95. Leur espérance de maintien est respectivement de 5 et 10 ans.

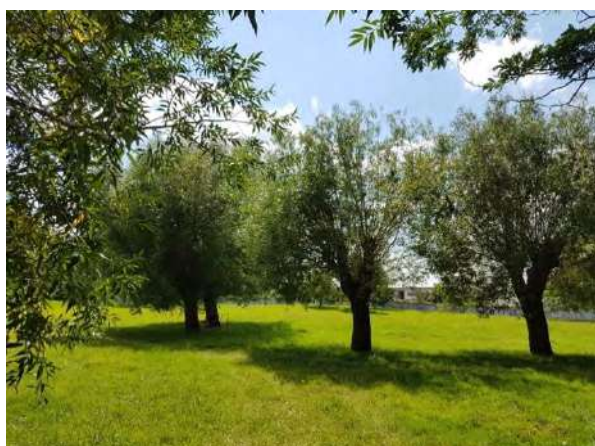
*Saules n°64 à 69 : houppiers drastiquement réduits, quasiment menés sur têtes de chat*

Les rejets qui se sont développés après la réduction sont ancrés sur du bois dégradé ou en bordure d'une zone creuse. Les risques d'arrachement sont importants, particulièrement pour les rejets longs et lourds. Selon le degré de dégradation des charpentières et des branches, nous préconisons soit un retour régulier aux dernières coupes comme réalisé jusqu'à présent, soit une sélection des rejets sur têtes de chat.

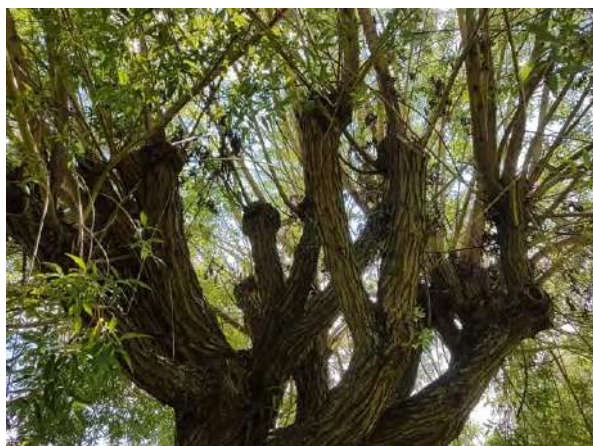
*Saule n°64 : branches drastiquement réduites, début de formation de têtes de chat*

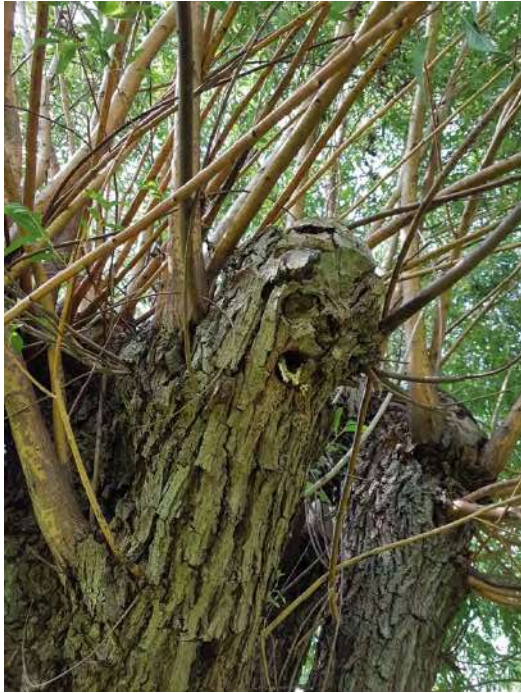
*Saufe n°65 : tête de branche réduite, totalement dégradée, avec un trou de pic*

Centre de Loisirs Jean Moulin	65			Salix alba	65	10	8	8	3	1	3	2	1		Plaies de choc au collet - branches drastiquement réduites - mené sur têtes de chat - nombreuses plaies de suppression sur têtes de chat - une tête de chat totalement dégradée avec des trous de pic	3		10			1

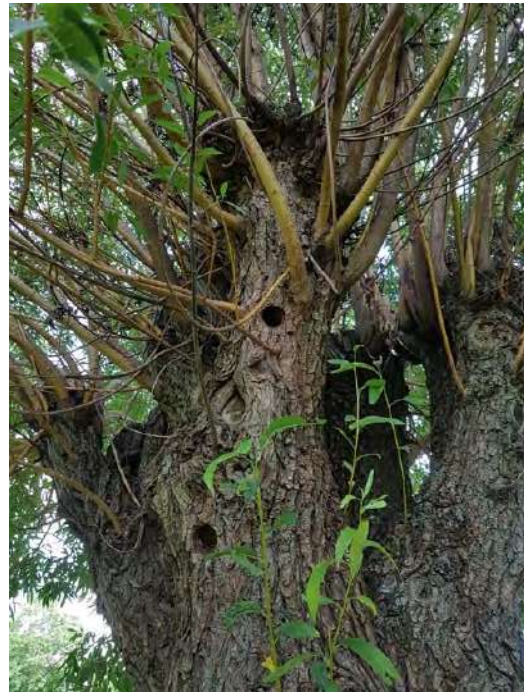
*Saufe n°66 : charpentière réduite, dégradée, présentant deux trous de pics*

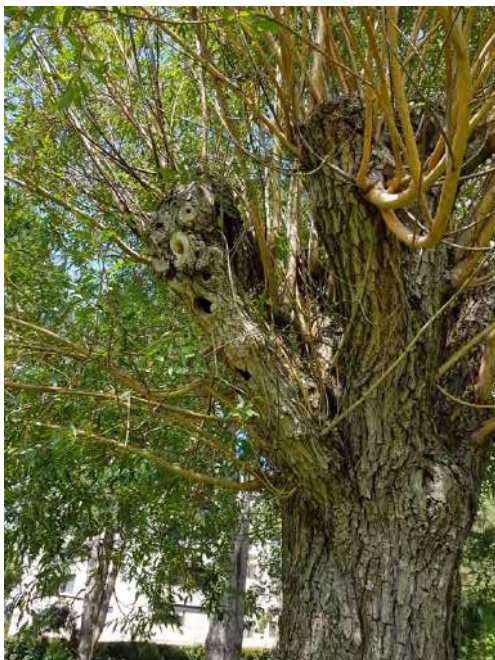
*Saufe n°68 : charpentière réduite, totalement creuse, présentant des trous de pic*

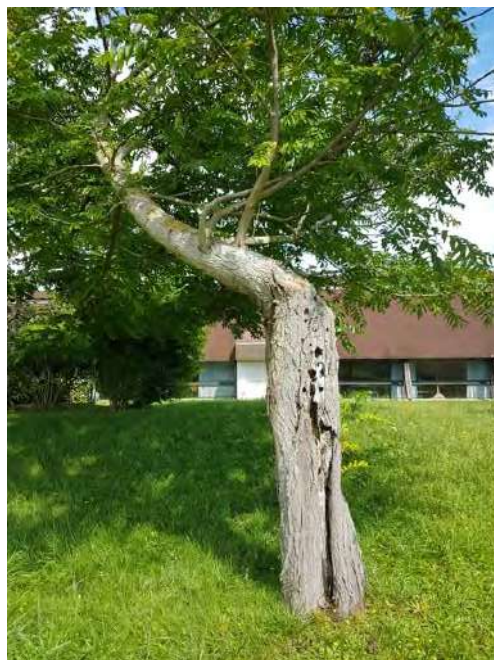
*Pterocaryon du Caucase n°89 : tronc écimé, totalement dégradé – unique charpentière insérée derrière la dégradation*

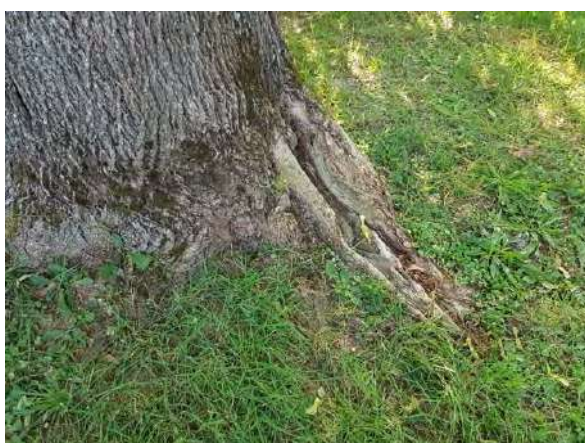
*Érable n°5 : plaie de choc sur empattement racinaire*

Centre de Loisirs Jean Moulin	5			Acer platanoides	50	16	10	12	3	3	2	2	1	1	Plaies de choc sur empattement racinaire et racines apparentes - écorce fissurée sur tronc - plaies de suppression sur branches - quelques petites branches réduites - une branche morte en suspens dans le houppier, à retirer - fourche à écorce incluse entre 2 charpentières	2		ND				1

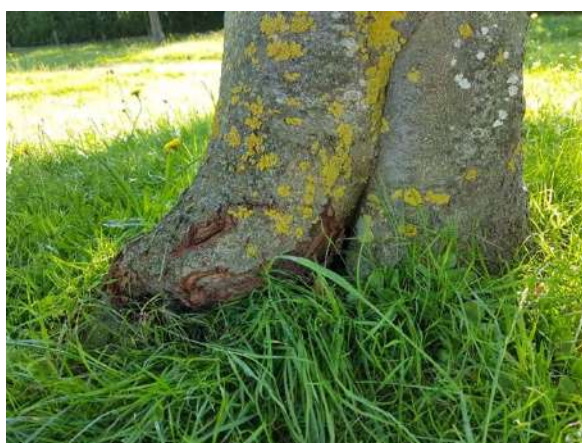
*Hêtre n°25 : large plaie creuse au collet, consécutive à un choc par les débroussailleuses*

Les arbres situés sur les pelouses proches des bâtiments sont régulièrement blessés par les débroussailleuses au niveau du collet, ou sur les empattements racinaires et les racines apparentes par les tondeuses. Ces plaies se dégradent fortement pour la plupart. Si ce n'est pas encore le cas, il est impératif de demander dès à présent personnes chargées de l'entretien de dégager les pieds d'arbres à la main par bêchage et non à la débroussailleuse.

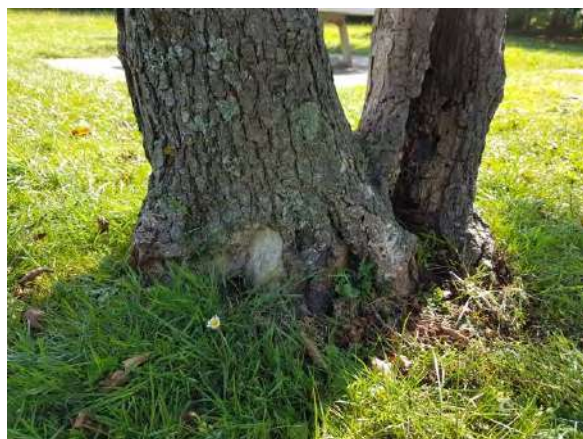
*Aulne n°26 : nombreuses plaies de choc au collet, consécutives à un choc par les débroussailleuses*

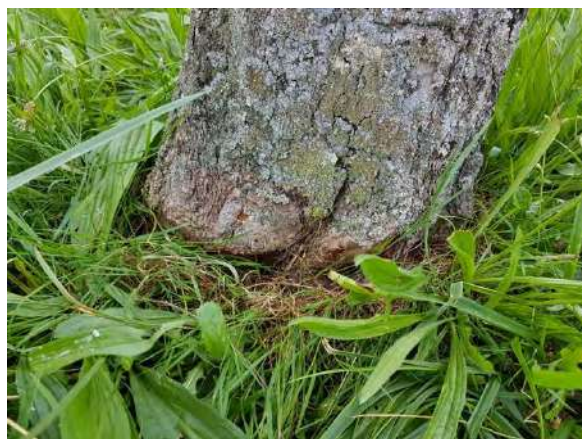
*Ginkgo n°32 : plaie au collet, provoquée par les débroussailleuses*

Lorsque plus de 50% de la circonférence du collet est blessée, pour les jeunes sujets notamment, le risque de dégradation du collet à terme est important. De plus, la partie du système racinaire en dessous des plaies ne sera plus alimentée en sève élaborée et va se dégrader peu à peu. C'est le cas des ginkgos n°32 et 34, dont les espérances de maintien sont respectivement de 5 et 3 ans. L'évolution de leur vigueur et des plaies est à surveiller.

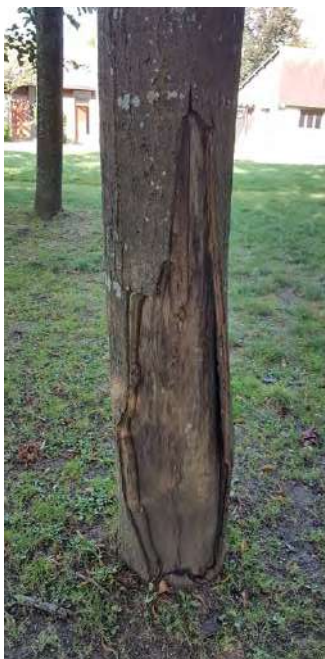
*Tilleul n°13 : large et longue plaie au collet et au tronc*

Quelques arbres du site présentent des collets et des bas de tronc creux. Le seuil de rupture n'est pas atteint, c'est pourquoi nous ne préconisons pas d'abattage. Cependant, l'évolution de la dégradation doit être surveillée.

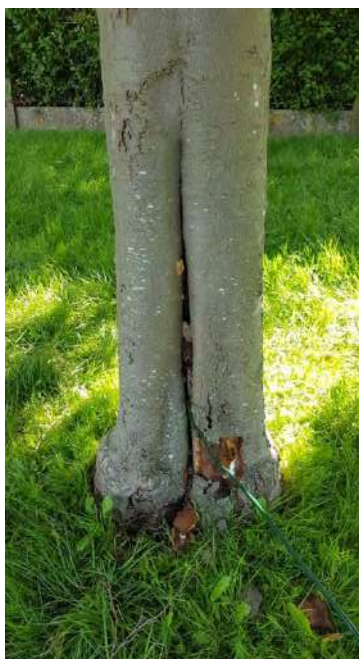
*Hêtre n°29 : cavité au collet et en bas de tronc, de 20 cm de profondeur*

Centre de Loisirs Jean Moulin	29			Fagus sylvatica 'Purpurea'	35	8	8	8	3	3	1	3	1	1	Cavité au collet et en bas de tronc, de 20 cm de profondeur - les tissus conducteurs de sève des bourrelets sont en partie morts	3		10									
Centre de Loisirs Jean Moulin	30			Fagus sylvatica 'Purpurea'	40	6	9	7	3	3	1	3	1		Plaie creuse au collet et en bas de tronc, de 1,4 m de hauteur, en cours de dégradation - plaie sur un des bourrelets	3		5

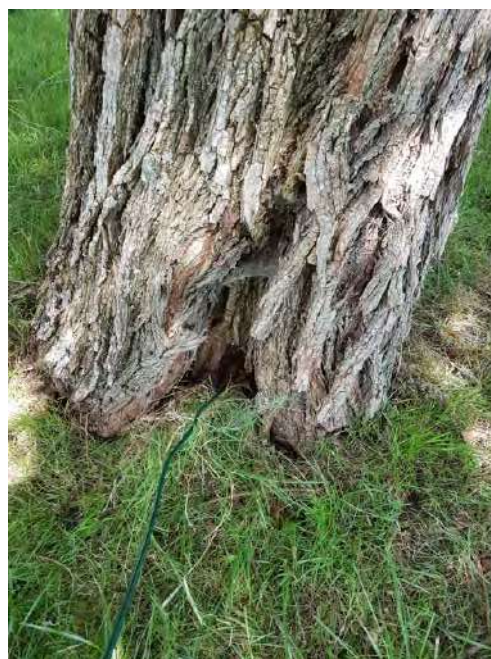
*Saule n°69 : collet creux*

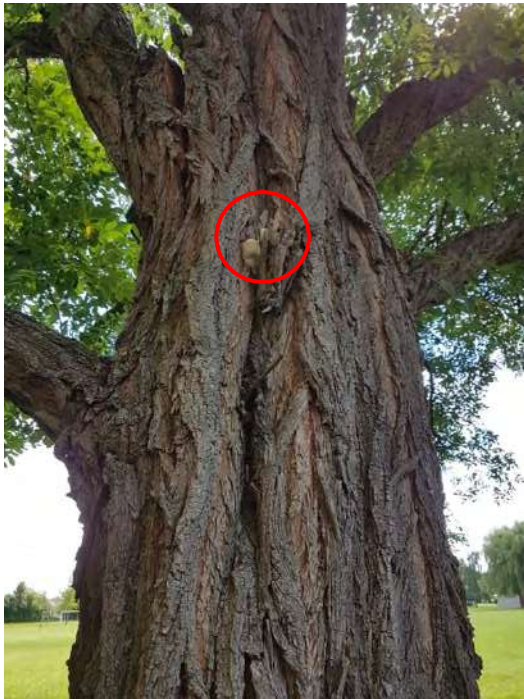
*Robinier n°49 : fructifications du champignon Fomitiporia punctata à 4 m de haut sur tronc*

Nous avons observé sur le robinier n°49 et les saules n°64 et 67 le champignon lignivore *Fomitiporia punctata* (Phellin tacheté), au niveau d'une charpentièrre et/ou du tronc, sous forme de fructifications. Il se développe préférentiellement à partir de plaies de coupes. Ce champignon, dont l'activité lignivore est très importante, entraîne la dégradation du bois de soutien et fragilise l'arbre.

Sur les robiniers et les saules, ce champignon crée souvent d'importants décollements d'écorce et le bois de cœur se dégrade, les branches situées au-dessus des fructifications sont souvent mortes ou dépérissantes. Il est nécessaire de suivre l'évolution des dégradations induites par ces champignons. L'espérance de maintien de ces arbres est de 5 ans.

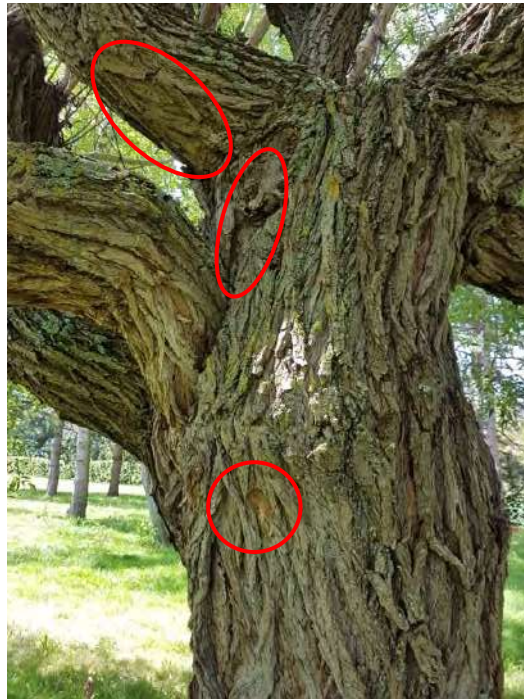
*Saule n°64 : fructifications du champignon Fomitiporia punctata en tête du tronc, le long d'une charpentière et à la base d'une branche*

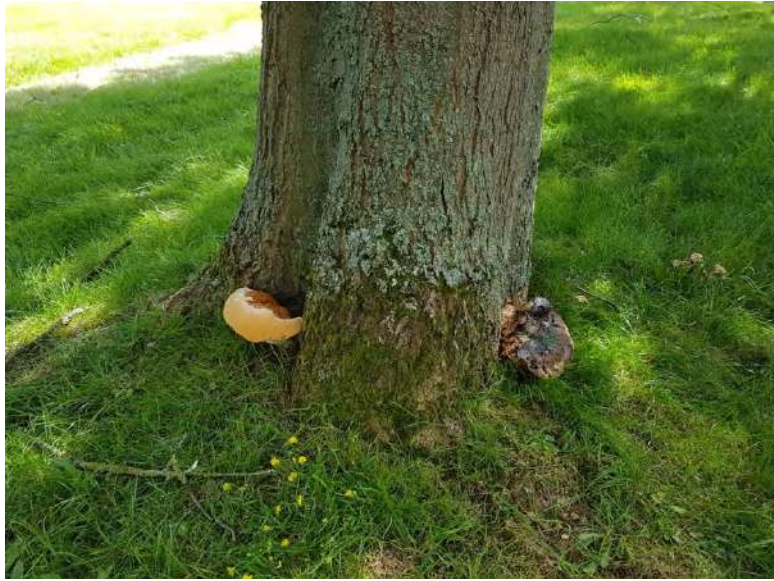
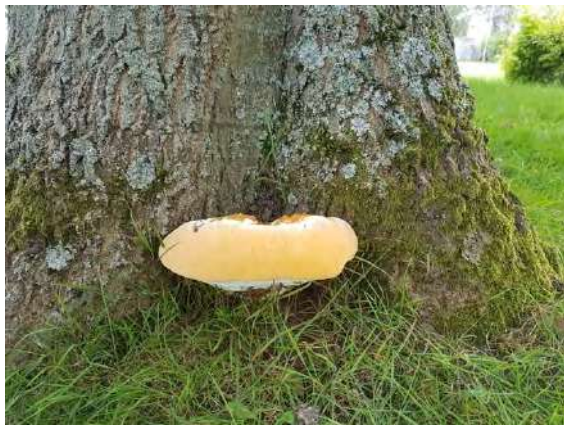
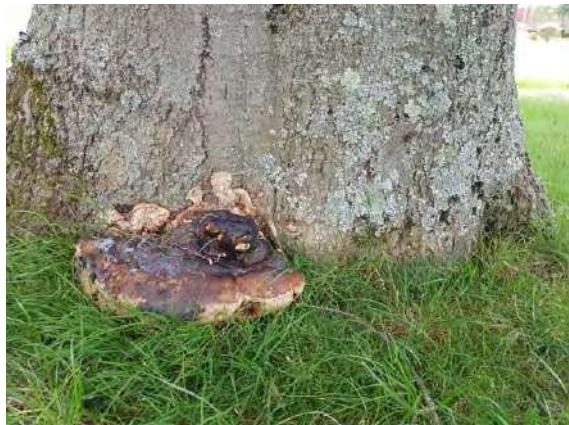
Deux fructifications du champignon *Ganoderma resinaceum* ont été observées au collet du chêne n°70. Ce polypore a une action lignivore très importante. La frappe au maillet et le test au résistographe montrent que les empâtements racinaires sont sains, et que la dégradation est encore peu étendue au niveau du collet. L'espérance de maintien de cet arbre est de 5 ans.

*Chêne n°70 : jeune (photo de gauche) et plus ancienne (photo de droite) fructifications du champignon *Ganoderma resinaceum* au collet*

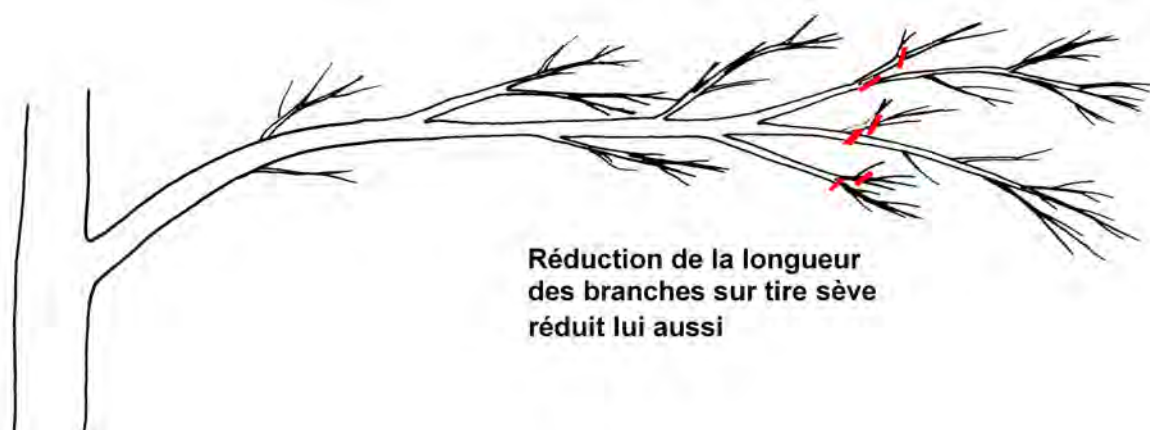
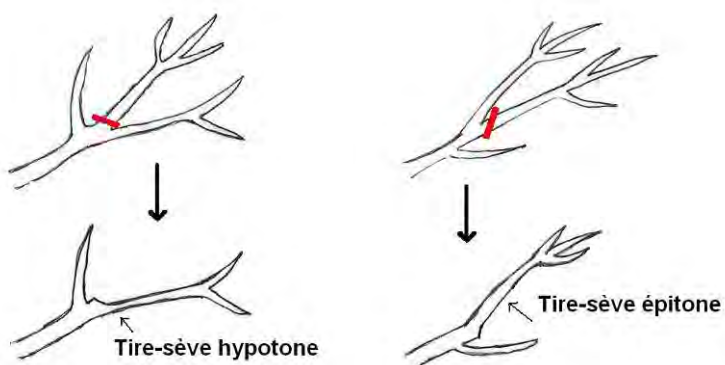
#### 4.1.1 Taille de réduction

- **Taille de réduction** de la longueur des branches afin de limiter leur emprise au vent. En l'occurrence, elle doit s'appliquer à l'ensemble du houppier.

#### **Réduction sur tire sève**

La réduction sera effectuée autant que possible sur tire sève de façon à permettre un meilleur recouvrement de la plaie et pour éviter la multiplication des rejets à partir du point de coupe.
