# Demande d'examen au cas par cas préalable à la réalisation éventuelle d'une évaluation environnementale

Projet d'aménagement « Ondulations végétales », situé 2 rue Jean Moulin,  
CHENNEVIERES-SUR-MARNE (94)

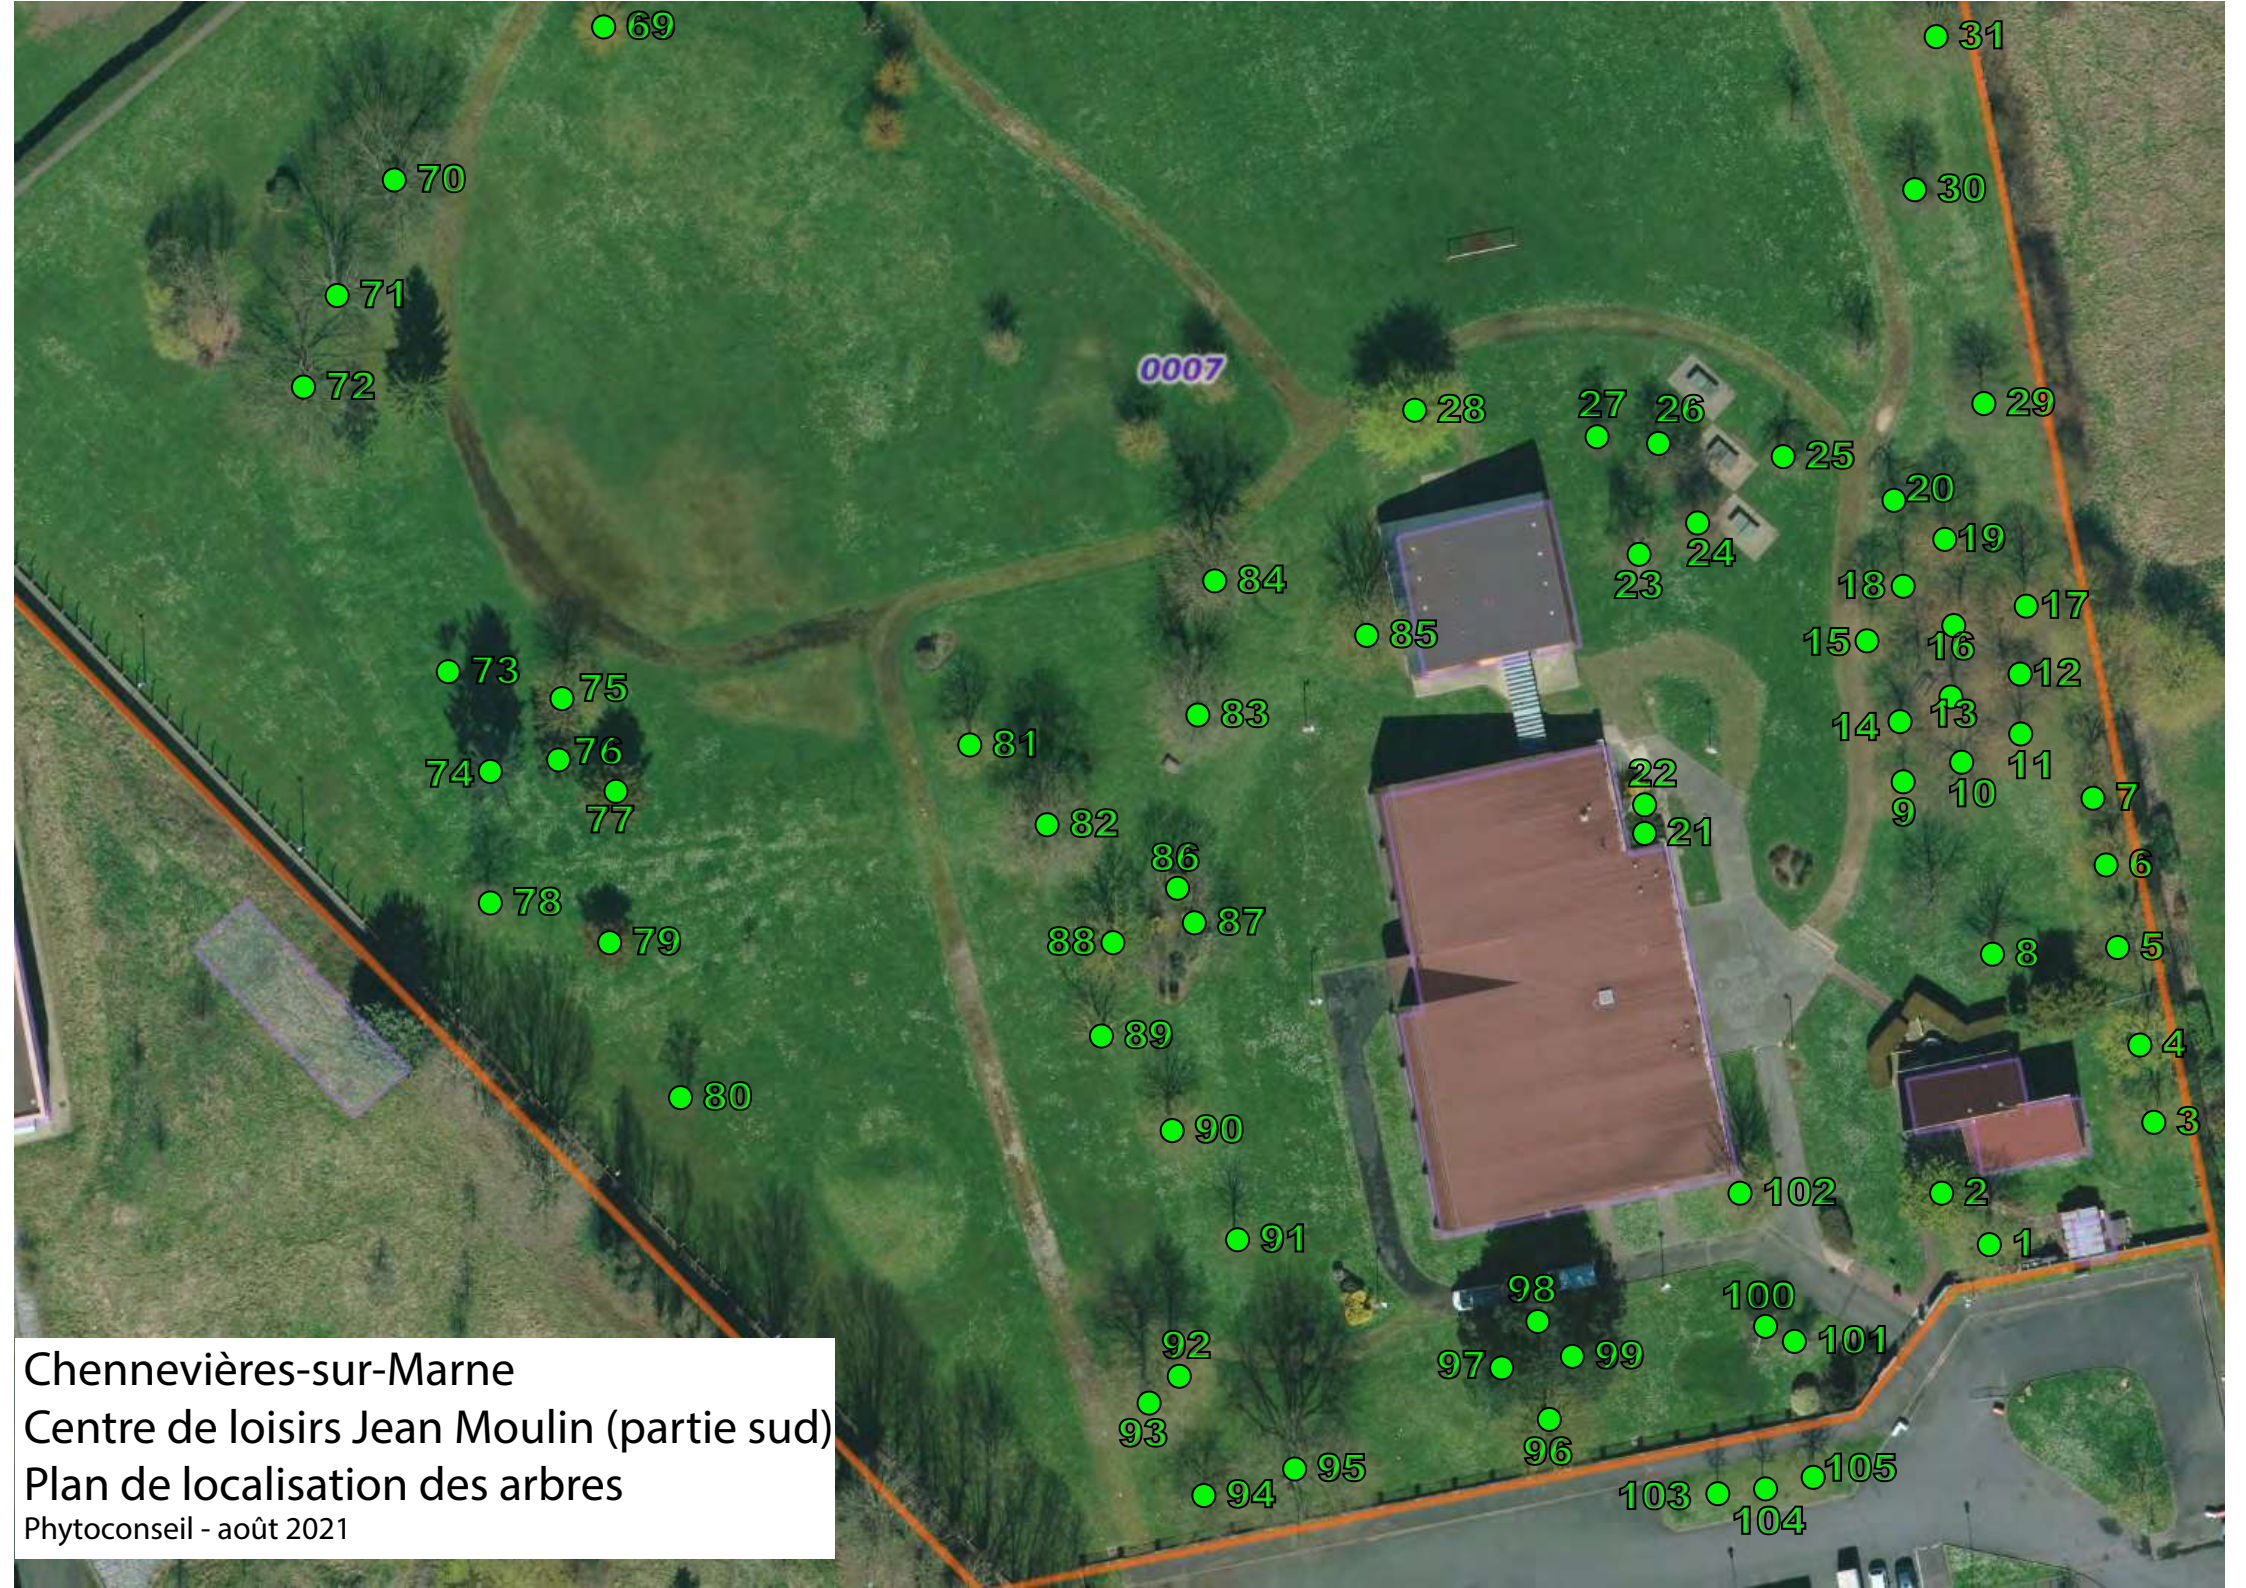
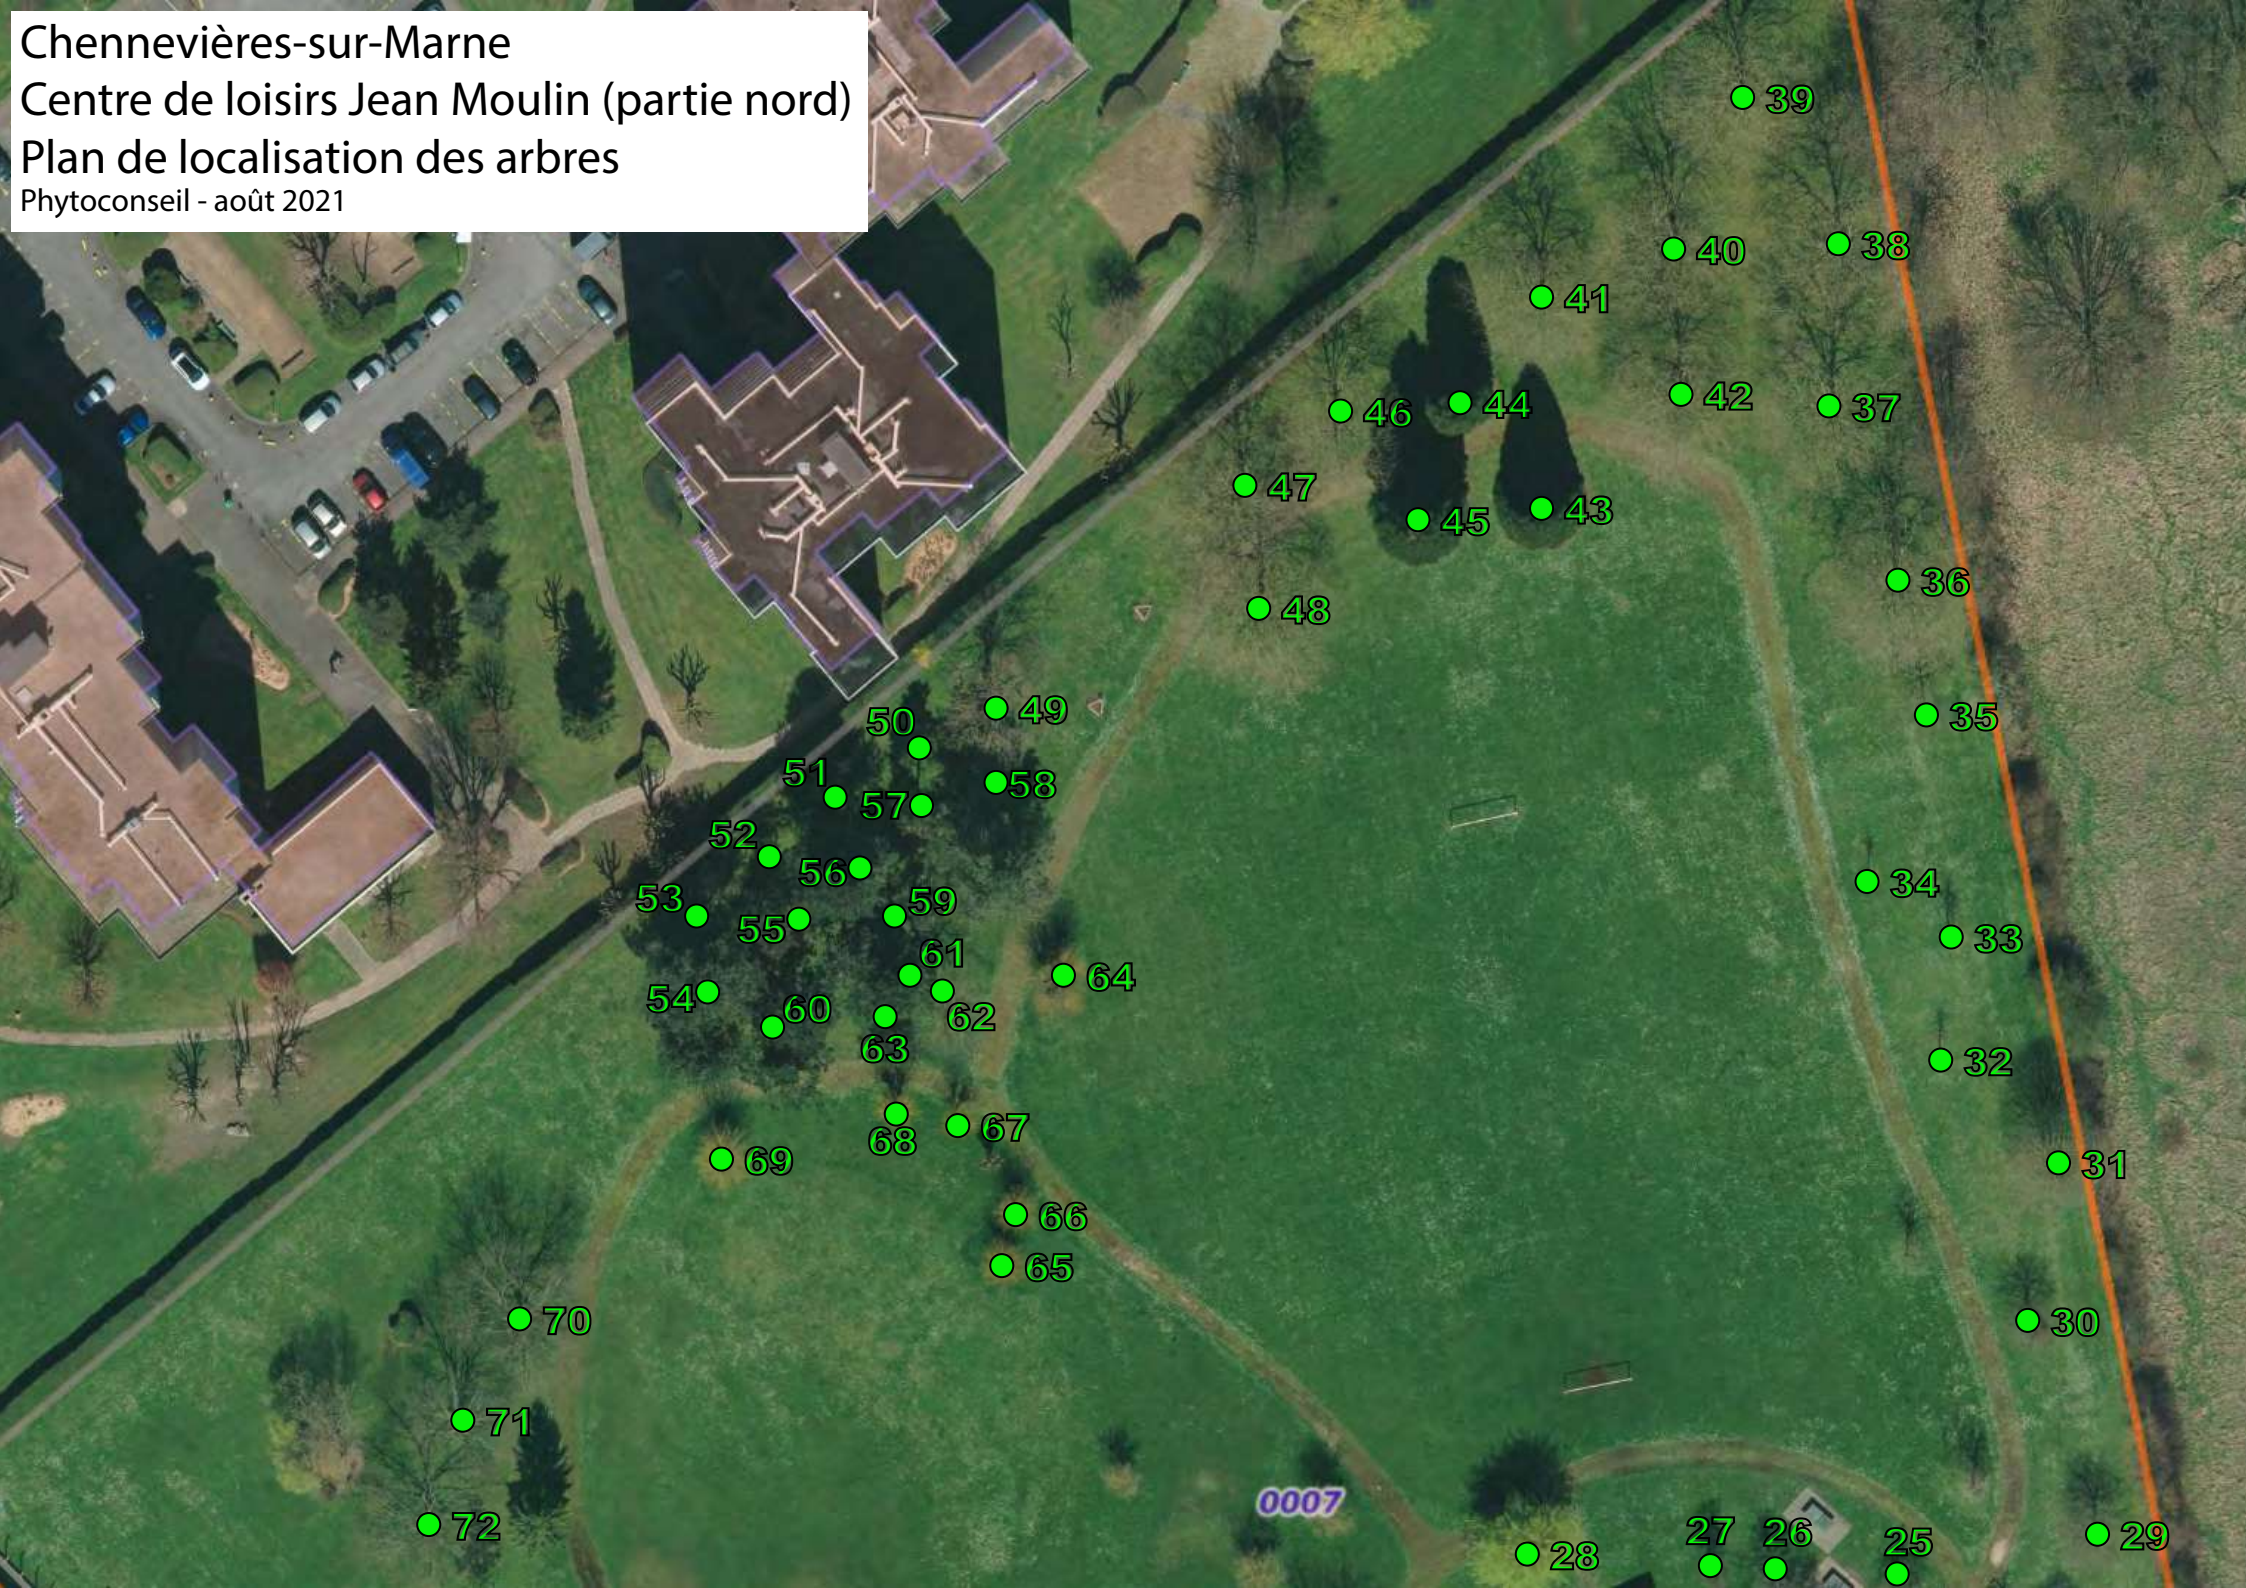
**PLAN DE LOCALISATION DES ARBRES**

Chennevières-sur-Marne  
Centre de loisirs Jean Moulin (partie sud)  
Plan de localisation des arbres  
Phytoconseil - août 2021

Chennevières-sur-Marne  
Centre de loisirs Jean Moulin (partie nord)  
Plan de localisation des arbres  
Phytoconseil - août 2021
