# Demande d'examen au cas par cas préalable à la réalisation éventuelle d'une évaluation environnementale

PROJET DE PARKING SOUTERRAIN, SUR L'AVENUE ANDRE CHEVRILLON (92 210 SAINT CLOUD)

**RAPPORT D'ETUDE DES ARBRES**

**JARDIN DES GÂTINES**

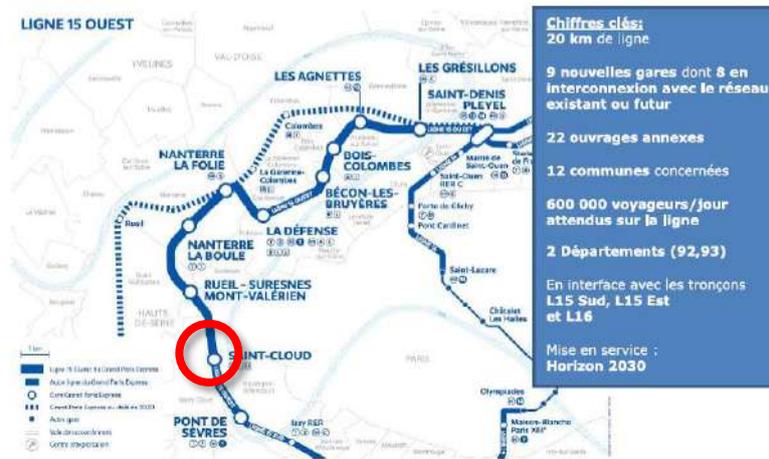
Plan de situation de la ligne Rouge - 15 Ouest

Saint-Cloud est concerné par les travaux de la ligne 15 ouest. Ce tronçon mesure 20 km et compte 9 gares, dont une se situe sur le territoire de la Commune.

Cette nouvelle gare, dont les dimensions sont environ celles d'un terrain de football, sera en correspondance avec la gare du Transilien et est localisée à 40 mètres sous le niveau du terrain occupé aujourd'hui par le parking Joffre.

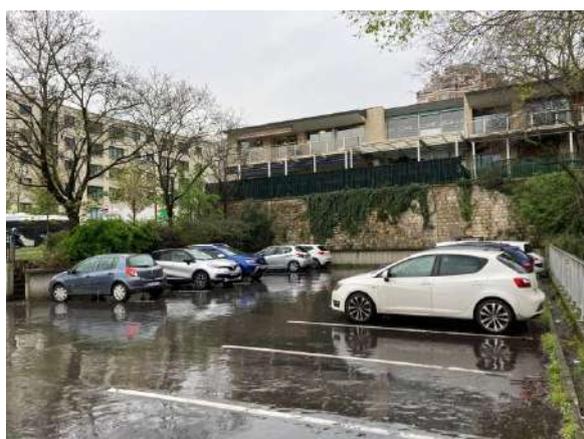
*Parking du commissariat – niveau aérien*

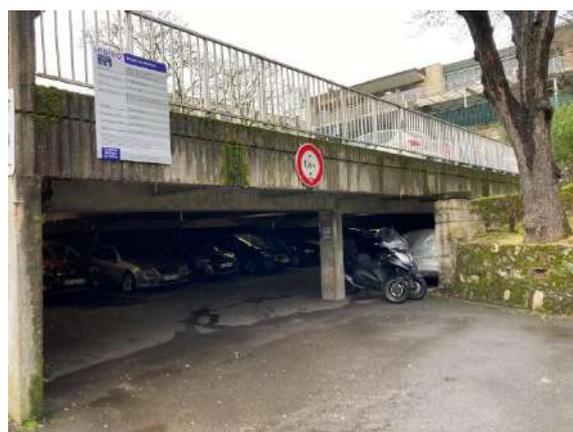
*Parking du commissariat – niveau souterrain*

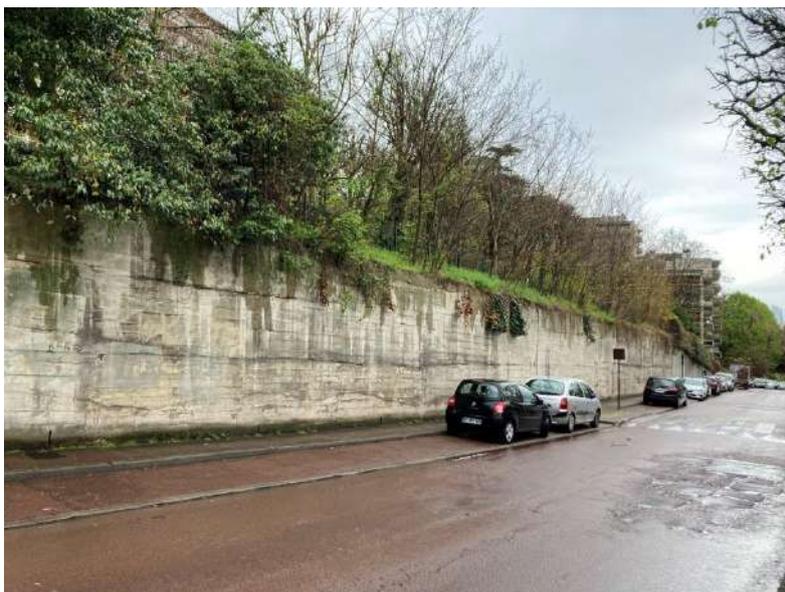
*Mur de soutènement le long de l'avenue André Chevrillon*

- Mise en valeur du double alignement de tilleuls ;
- Prise en compte de l'accessibilité PMR ;
- Déimperméabilisation des cheminements piétons ;
- Ravalement du mur de soutènement existant.
-

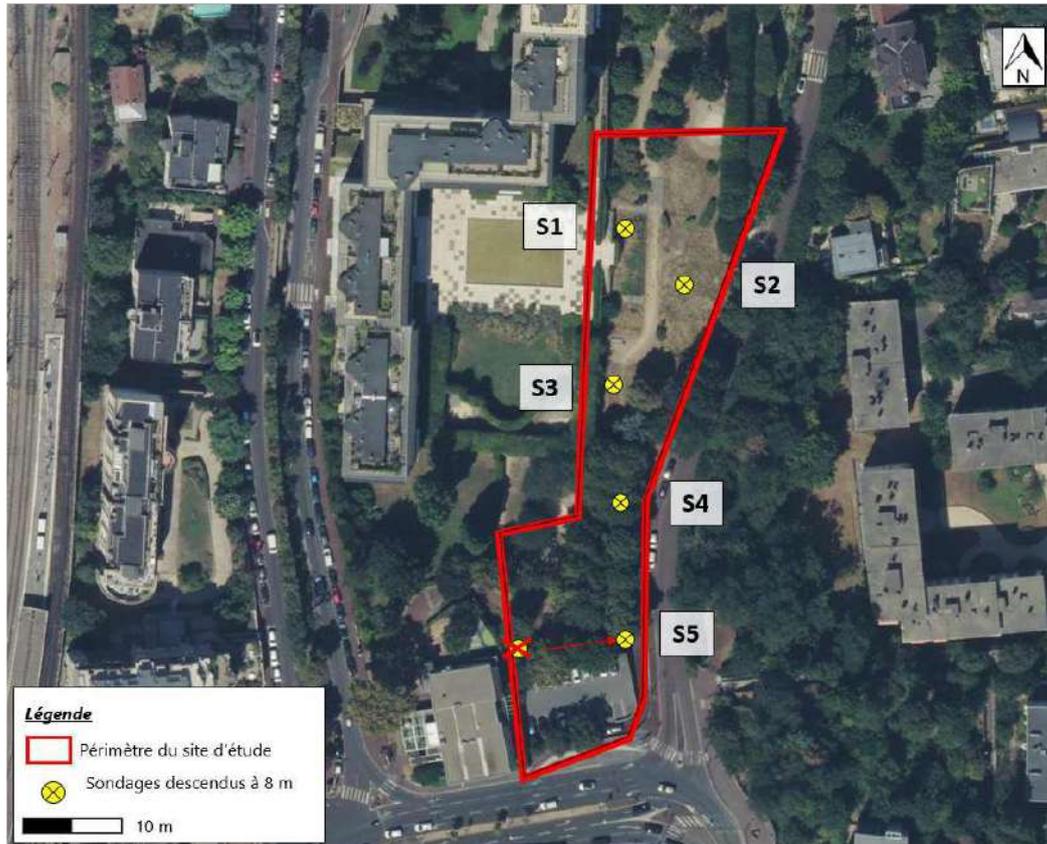
La Ville a missionné en février 2021 la société ESIRIS pour la réalisation de 5 sondages réalisés à la tarière mécanique et descendus à 8 m de profondeur dans le site du jardin.

- La présence d'anomalies en métaux (dont le mercure potentiellement volatil) ;
- La présence d'un impact avéré en plomb au droit du sondage S4 ;
- Des concentrations en HCT et en HAP ainsi que des traces en PCB et en BTEX ;
- La présence de dépassements considérés de déclassants vis-à-vis des critères de l'arrêté du 12 décembre 2014 en molybdène, en fluorures et en sulfates sur éluât ainsi qu'en fraction soluble.

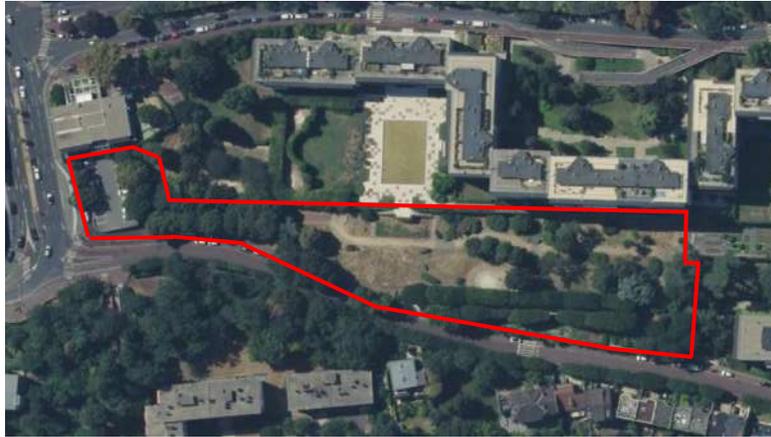
Le périmètre d'étude concerne tous les arbres présents dans la zone délimitée en rouge. Le patrimoine arboré est composé d'essences variées. Le point fort du jardin des Gâtines est le double alignement de tilleuls mené en rideau accompagnant une allée.

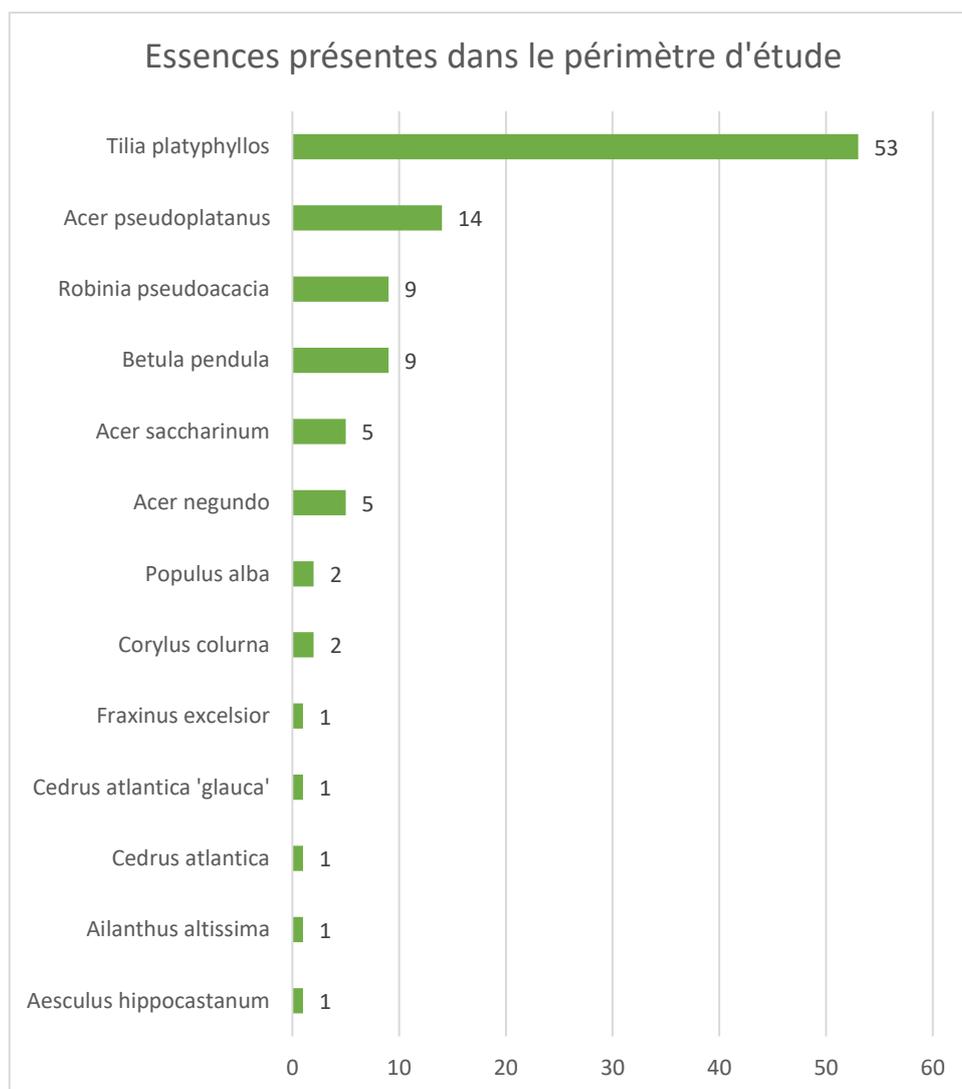
Le patrimoine arboré du jardin des Gâtines se compose de 104 sujets, répartis en 10 genres et 13 espèces. Le tilleul à grandes feuilles (*Tilia platyphyllos*) et l'érable sycomore (*Acer pseudoplatanus*) sont les genres majoritaires et représentent respectivement 51% et 13% des arbres de la plantation. Les conifères représentent uniquement 2% des arbres présents dans le périmètre d'étude.

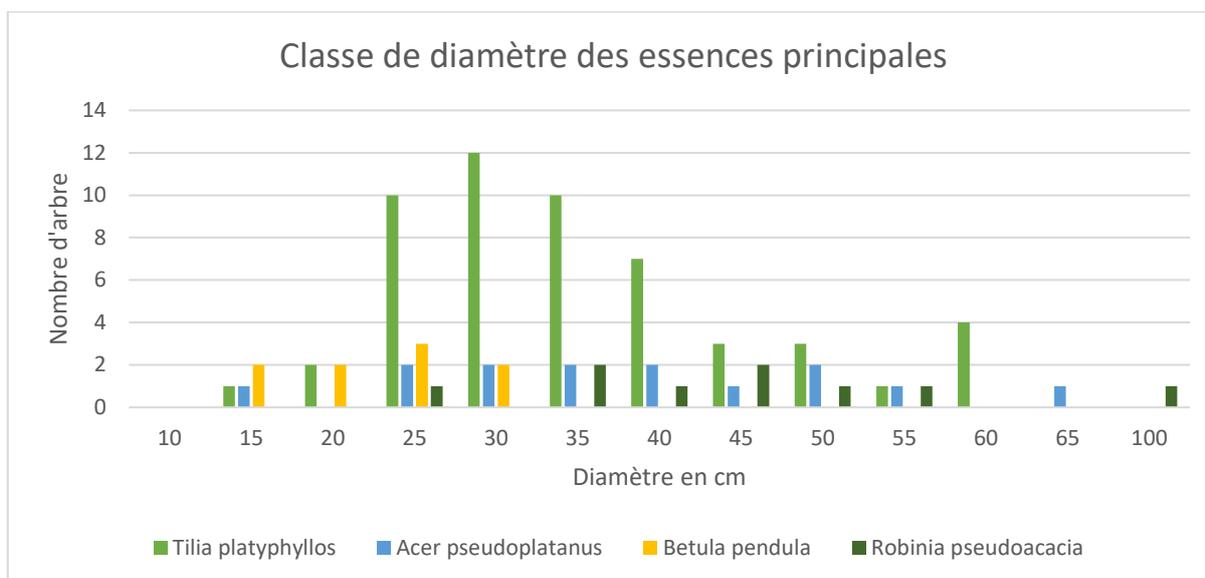
## 2.4 LES CLASSES DE DIAMETRE - STRUCTURE D'AGE DE LA POPULATION

Ce graphique montre que :

- Les tilleuls (*Tilia platyphyllos*) ont des diamètres principalement compris entre 25 et 40 cm, ils ont été plantés pour la plupart lors de la même campagne de plantation pour former les 2 doubles alignements que l'on retrouve sur le site.
- Les diamètres des érables sycomores (*Acer pseudoplatanus*) sont hétérogènes allant de 15 à 65 cm.
- Les bouleaux (*Betula pendula*) ont des petits diamètres compris entre 15 et 30 cm.
- Les robiniers (*Robinia pseudoacacia*) ont des diamètres compris entre 25 et 55 cm, sauf un plus gros qui atteint 1m de diamètre.

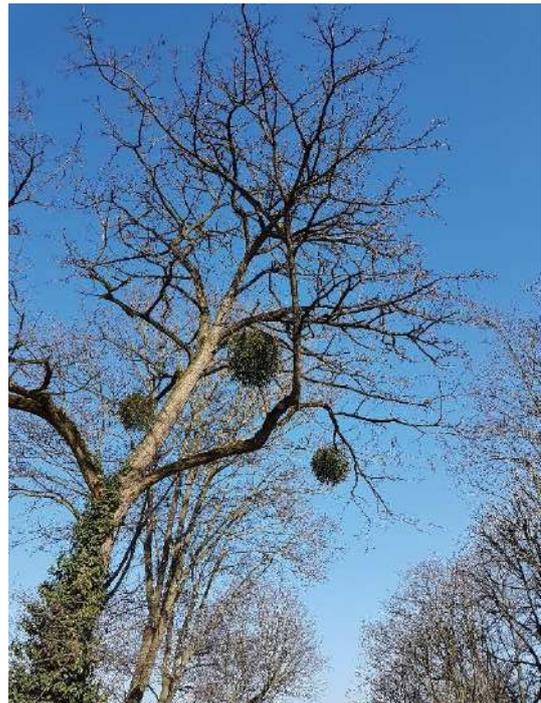
Robinier n°28 : boules de gui sur les branches

Le robinier n°28, porte plusieurs branches colonisées par le gui (*Viscum album*), le tilleul n°48 présente aussi du gui sur une branche. Lorsque cette plante hémiparasite est présente depuis longtemps sur un arbre, elle provoque des chancres à l'endroit où elle s'est implantée. Ces chancres se nécrosent souvent et des ruptures sont possibles notamment lorsque les boules de gui sont nombreuses et volumineuses. Le gui doit être supprimé.

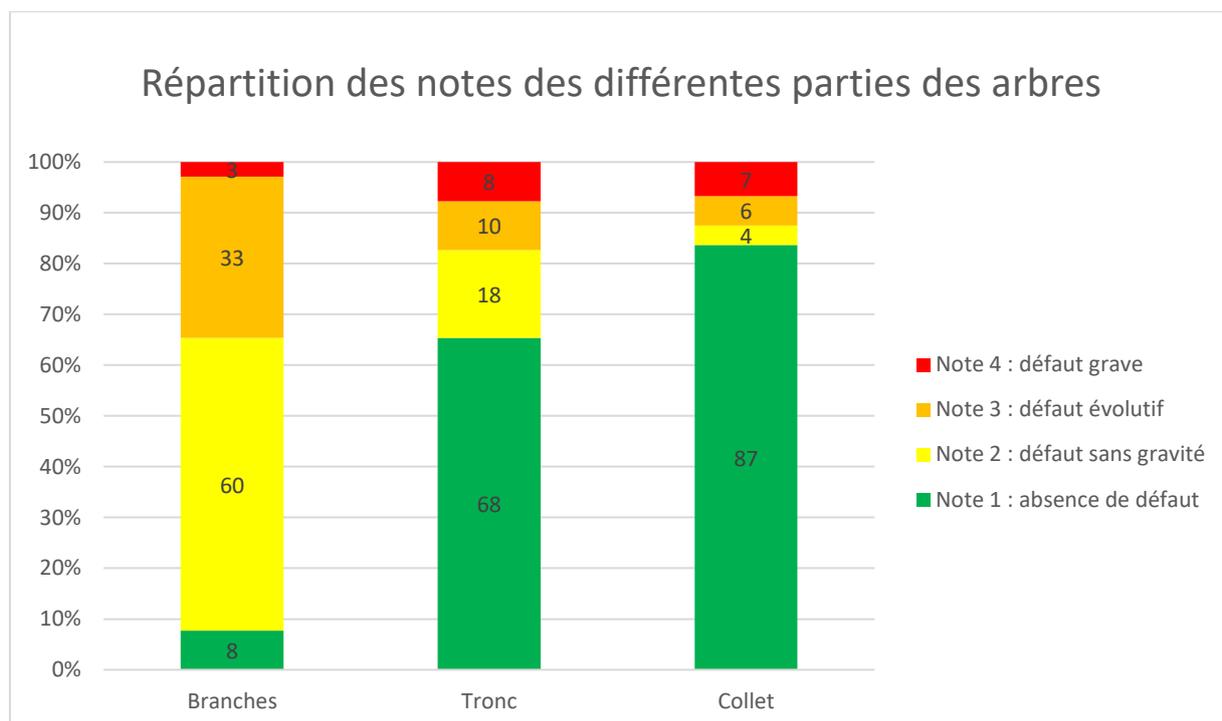
Les défauts de solidité sur les branches, le tronc et le collet sont étudiés et notés pour chaque arbre du site. La répartition des notes est synthétisée dans le graphique suivant. Cet histogramme montre rapidement sur quelle partie de l'arbre on observe les défauts les plus graves et les plus nombreux.

La colonne « Branches » affiche que 8% des arbres seulement n'ont aucun défaut et que 35% d'entre eux ont des défauts graves ou évolutifs, en raison des nombreuses tailles effectuées sur le site.

La colonne « Tronc » montre que 17% des arbres présentent des défauts graves ou évolutifs.

La colonne « Collet » montre que 13% des arbres ont des défauts évolutifs ou graves.

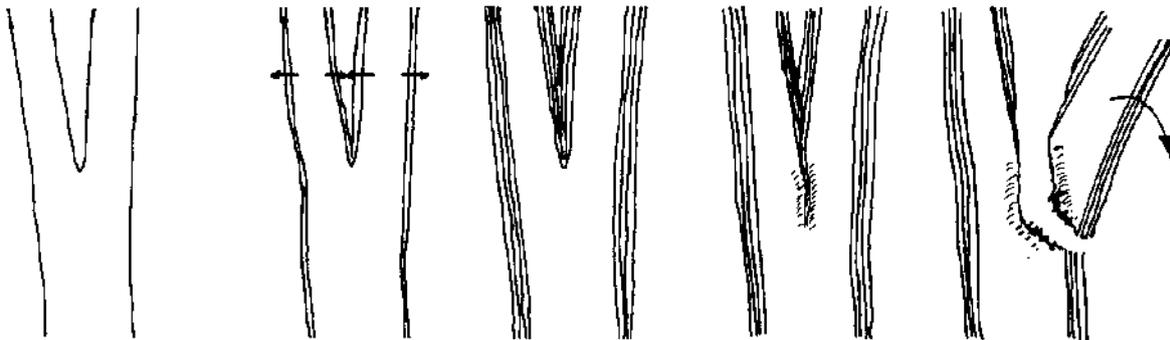
**Schéma de développement et de rupture d'une fourche à angle fermé**

De nombreux arbres ont développé lors de leur croissance des fourches selon un angle fermé en "V". Lors de leur développement, les branches s'étirent en longueur, mais gagnent également en diamètre, jusqu'à ce que les brins de la fourche se touchent à leur base et se gênent mutuellement dans leur développement latéral. A terme, la pression exercée au niveau de la fourche est trop importante et entraîne la rupture d'un des brins. Pour le tilleul n°61, la rupture c'est déjà produite, laissant une large plaie d'arrachement creuse sur le tronc.

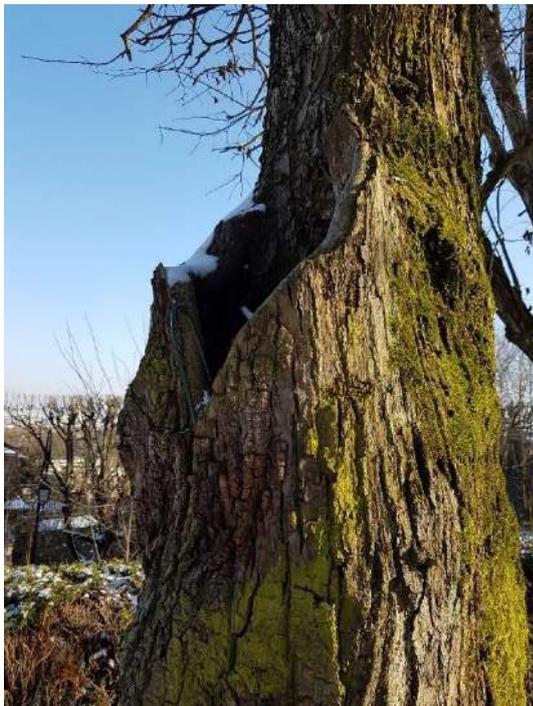
Tilleul n°61 : large plaie creuse d'arrachement consécutive à la rupture d'une fourche à écorce incluse vers 2 m de haut

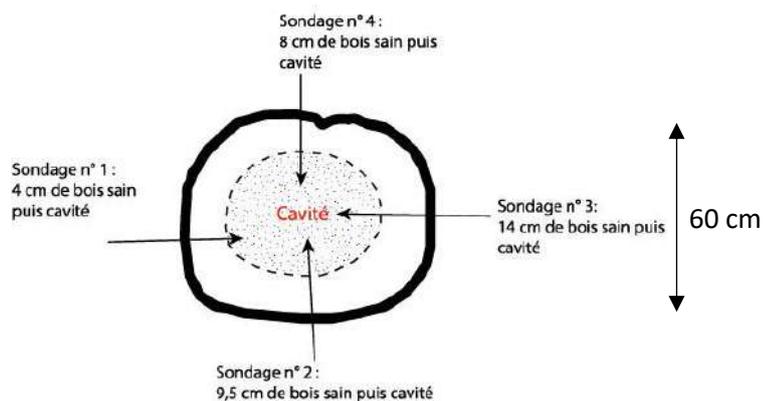
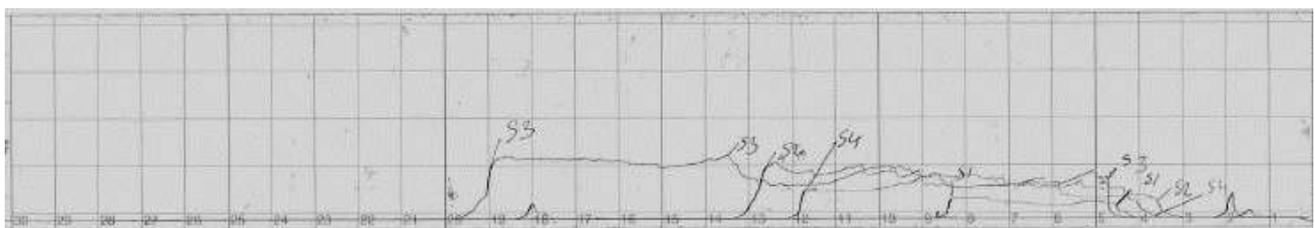
Tilleul n°61 : schéma de la coupe du tronc à 1,3m

Courbes des sondages à 1,3m au résistographe pour le tilleul n°61

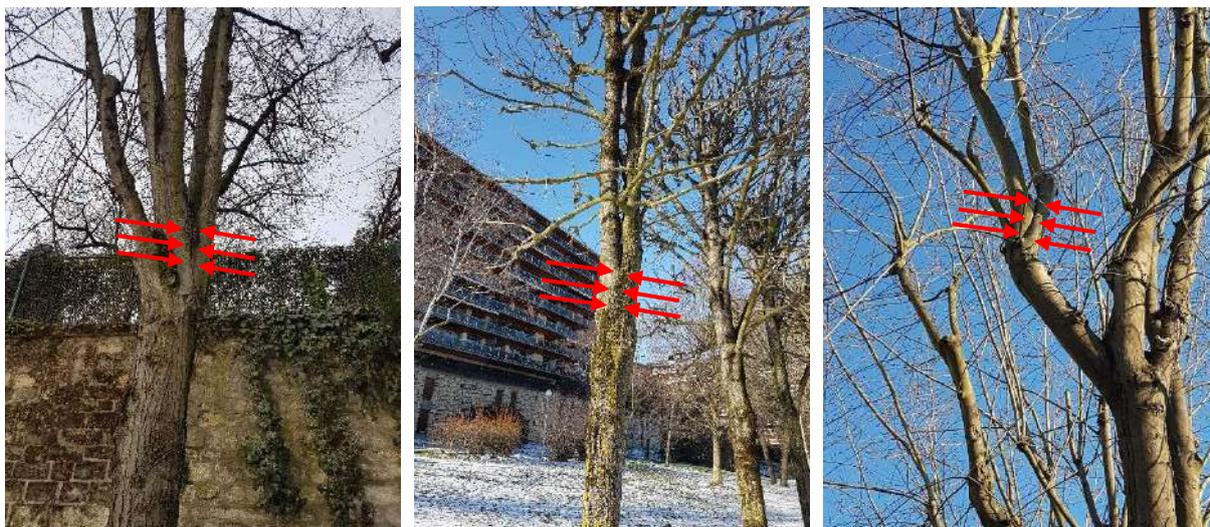
Tilleuls n°20 et 45 et érable n°69 : fourche à écorce incluse (flèches rouges)

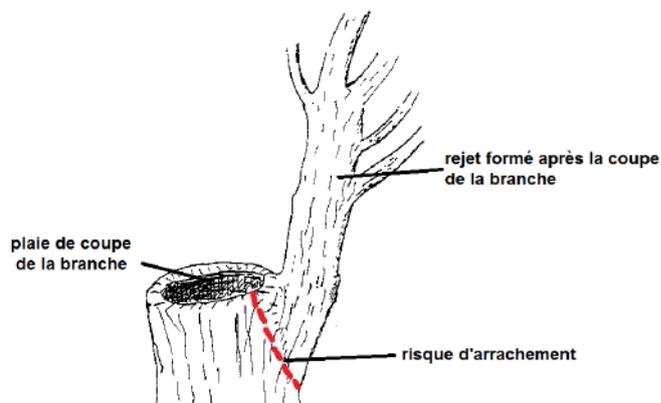
Évolution type d'un écimage ou d'une plaie de réduction sévère

**Les plaies de coupes les plus larges ont évolué**, actuellement les têtes de tronc ou les têtes de charpentières de ces arbres sont creuses ou dégradées.

Les rejets qui se sont développés à partir de ces coupes, ou les branches existantes situées en dessous de la zone de coupe, sont devenus les branches maîtresses que l'on observe actuellement.

Lorsque la plaie est orientée vers le haut, l'eau stagne au fond de la blessure et le risque d'éclatement du bois est important en cas de gel. A contrario, la présence d'eau permanente limite les dégradations engendrées par les champignons lignivores qui ont besoin d'oxygène pour se développer. Dans nos régions froides en hiver, l'eau est un facteur aggravant en cas de gel.

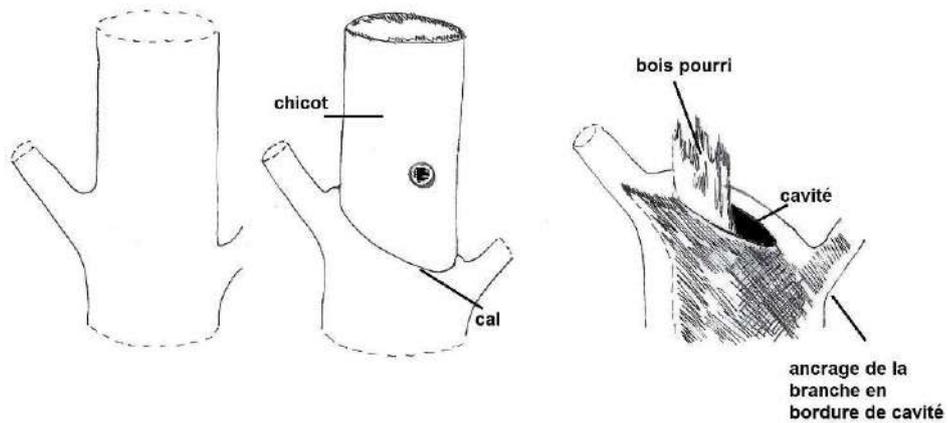
Evolution probable des chicots

Certains arbres réduits par le passé ont formé des chicots morts sur des longueurs variables. A terme, les chicots vont se dégrader, et laisser place à une cavité. L'ancrage des branches insérées en bordure de la cavité ou du bois dégradé sera fragile, le risque de rupture deviendra important.

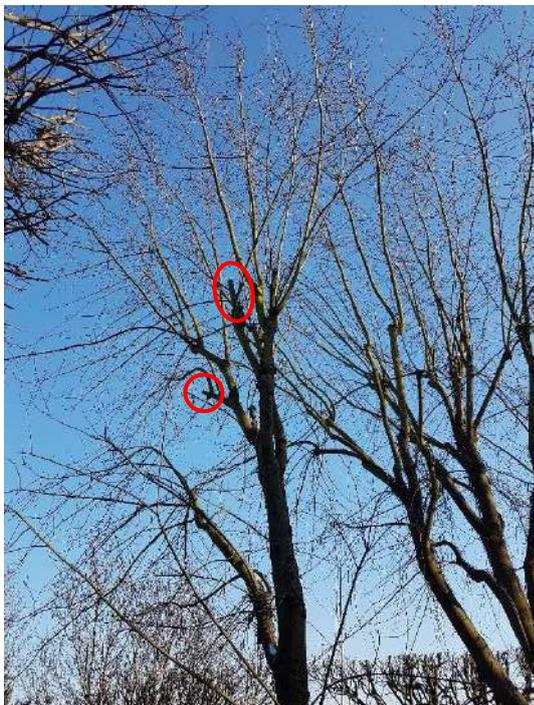
Erable argenté n°67 : chicots en tête de branches réduites (entourés en rouge)

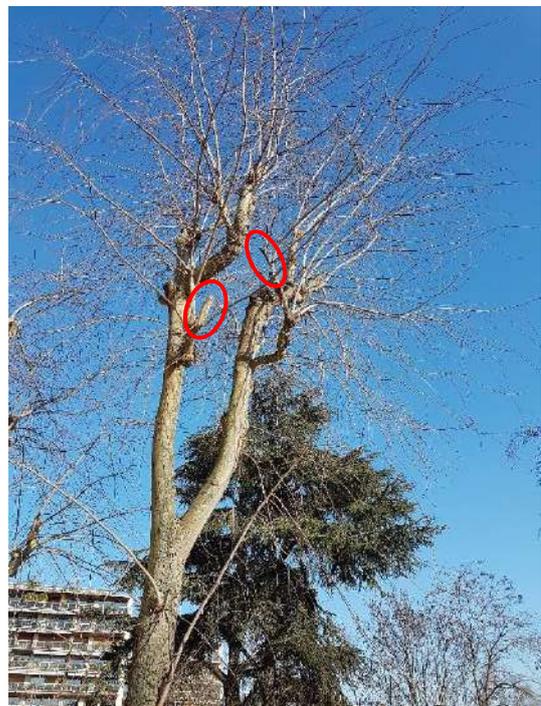
Erable argenté n°82 : chicots en tête de branches réduites (entourés en rouge)

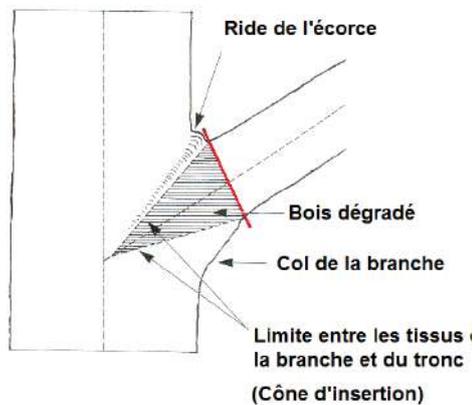
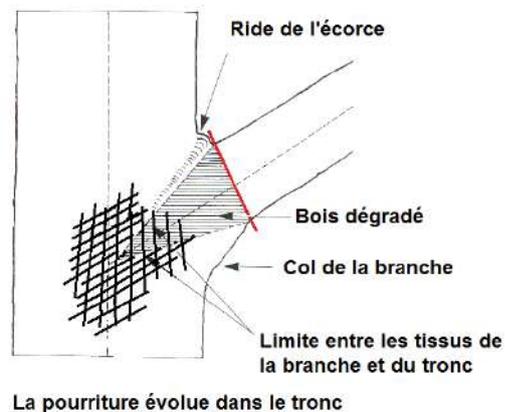
Schéma de la dégradation d'une plaie consécutive à la suppression d'une branche

Dans le cas de suppression de branche, si la cavité se limite au cône d'insertion de la branche retirée **1**, la tenue mécanique reste satisfaisante, et les risques de rupture sont faibles. En revanche, lorsque le cône d'insertion est franchi **2**, cela signifie que le champignon lignivore responsable de la dégradation peut être très actif, ce qui impose, au minimum, un suivi annuel impératif.

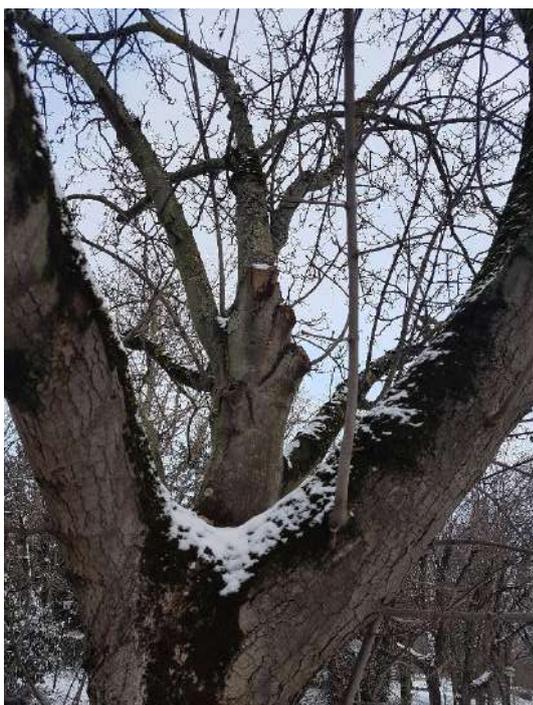
Erable sycomore n°3 : plaies de suppression sur une branches

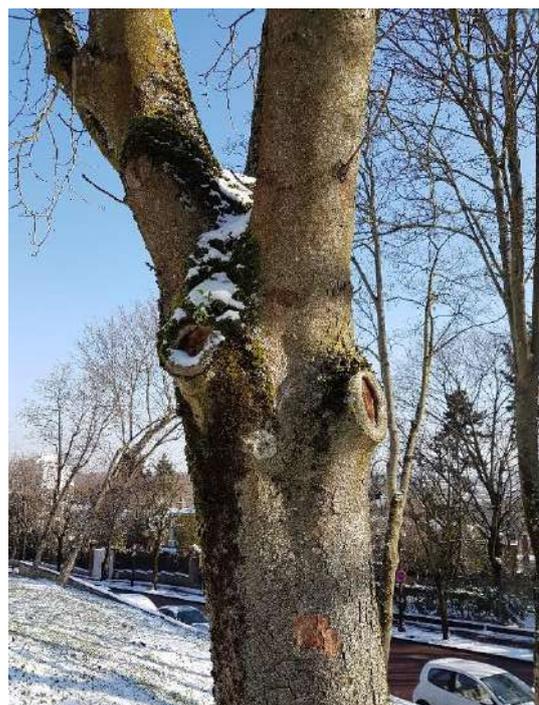
Marronnier n°27 : plaies de suppression sur le tronc

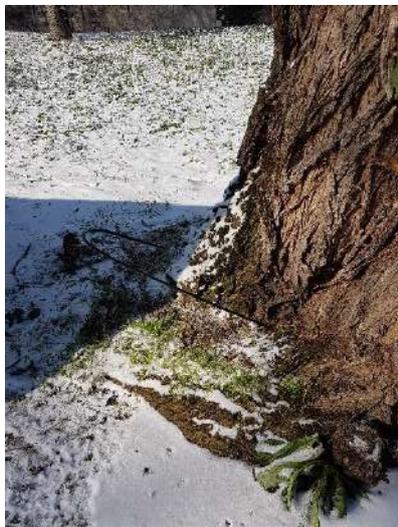
Robinier n°28 : cavité de 78 cm au collet

Les robiniers n°28 et 73, ainsi que les tilleuls n°55, 62 et 66 présentent des collets et des bas de tronc creux. Le seuil de rupture n'est pas atteint, c'est pourquoi nous ne préconisons pas d'abattage. Cependant, l'évolution de la dégradation doit être surveillée, l'espérance de maintien est évaluée entre 5 et 10 ans selon les sujets.

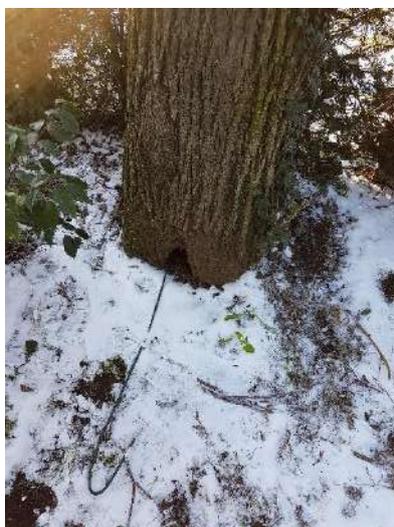
Tilleul n°66 : cavité de 25 cm au collet

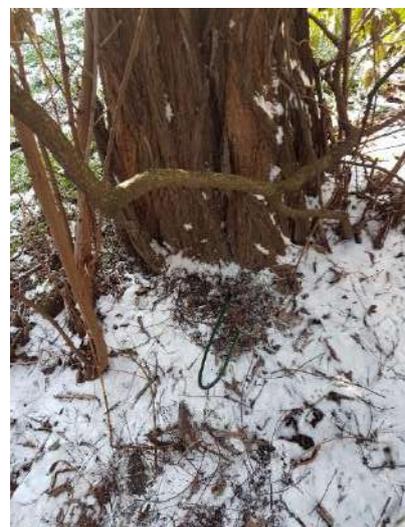
Robinier n°70 : cavité de 50cm au collet, seuil de rupture dépassé

Le robinier n°70 et le peuplier n°84 présentent une dégradation au collet et en bas de tronc très importante, elle peut traduire un risque de rupture de l'ancrage racinaire et du collet. La progression des pourritures remontantes du système racinaire et du collet soit très mal contenue par les systèmes chimiques mis en place par les arbres qui semblent faiblement compartimentés au niveau du collet. L'évolution de ces dégradations est donc généralement très rapide (de l'ordre de quelques années). Plus d'un tiers de la section du collet de ces arbres est dégradé, aussi nous préconisons dès à présent leurs abattages.

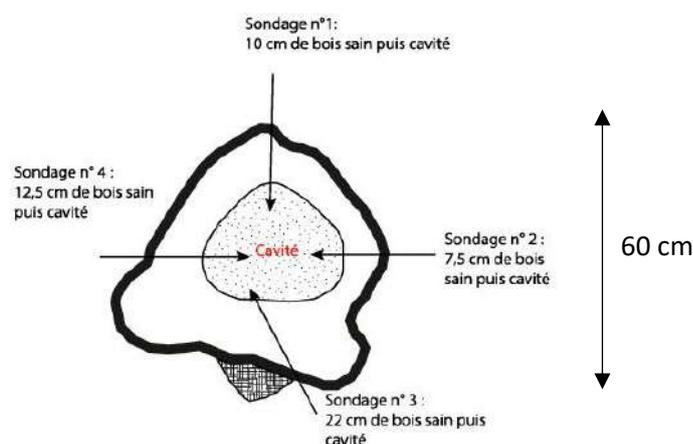
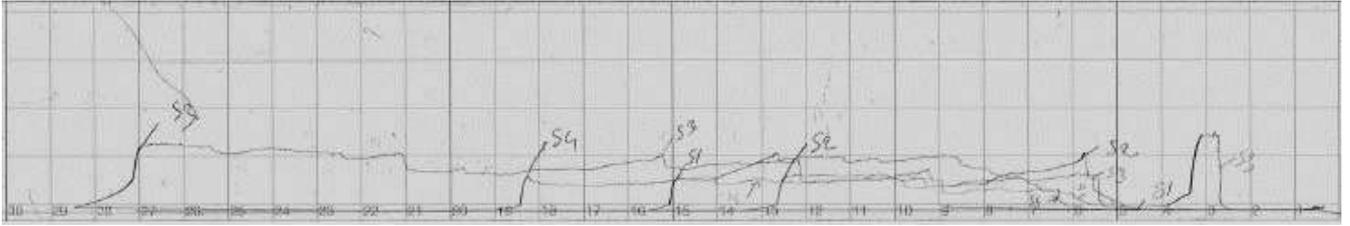
#### Tilleul n°55 : schéma de coupe au collet

Courbes des sondages à 1,3m sur tronc au résistographe pour le tilleul n°55

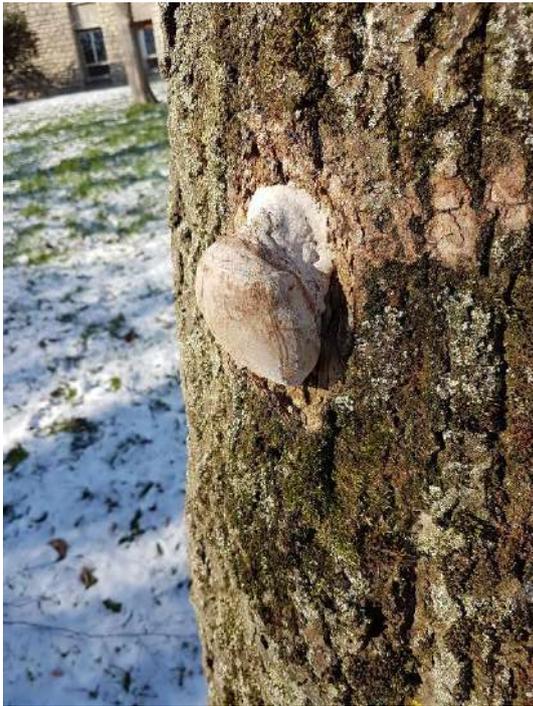
#### - *Fomes fomentarius* sur *populus alba*

Le champignon *Fomes fomentarius* (Amadouvier) provoque une pourriture de type blanche fibreuse. La décomposition du bois par l'amadouvier est réputée rapide. L'arbre subit au préalable d'importantes fissurations internes en 'étoile' et des décollements de cernes. Les ruptures d'axes infectés sont généralement franches et brutales. L'abattage du peuplier n°84 est préconisé.

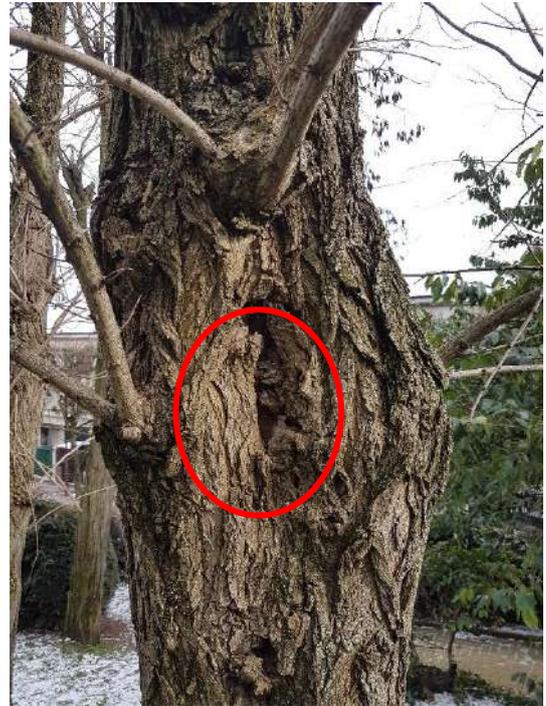
Robinier n°74 : fructification du champignon *Phellinus punctatus* au niveau d'un chancre sur le tronc

La colonisation des robiniers par ce champignon débute souvent au niveau d'une plaie, il crée d'importants décollements d'écorce et le bois sous-jacent s'altère avec formation de bourrelets, qui dépérissent au fur et à mesure de leur croissance, formant un chancre.

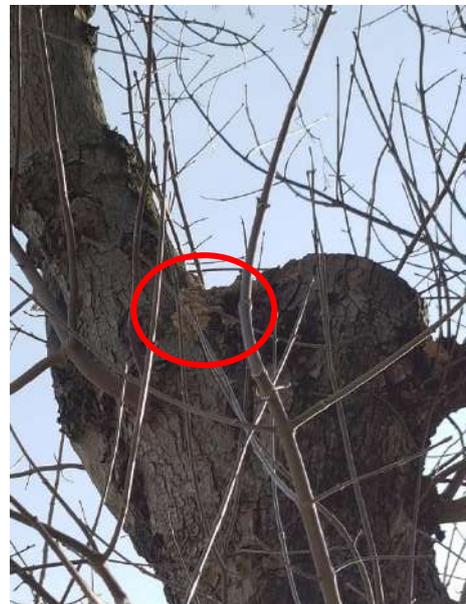
Erable sycomore n°103 : fructification du champignon *Trametes gibbosa* au niveau de la plaie d'écimage (entourée en rouge)

Le champignon *Trametes gibbosa* (polypore bossu) se développe principalement sur du bois mort de feuillus. On peut également le retrouver sur le bois blessé des arbres vivants, comme sur l'érable n°103 au niveau d'une large plaie d'écimage du tronc. Ce champignon cause une pourriture blanche.

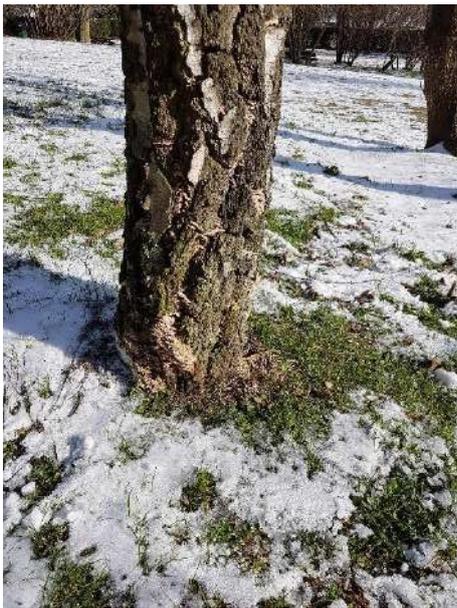
Bouleau n°90 : multiples fructifications du champignon *Stereum hirsutum* au collet et en bas de tronc

Les bouleaux n°87, 90, 96, 97 et 98 sont infectés au collet et en bas de tronc par le champignon *Stereum hirsutum* (stérée hirsute). Majoritairement présent sur du bois mort on le retrouve quelque fois comme pathogène, toujours sur feuillus. Ce champignon provoque chez son hôte une pourriture grise qui altère la vigueur des arbres colonisés et les fait dépérir rapidement. Tous les arbres présentant des fructifications sont à abattre, la vigueur des autres bouleaux est à suivre.

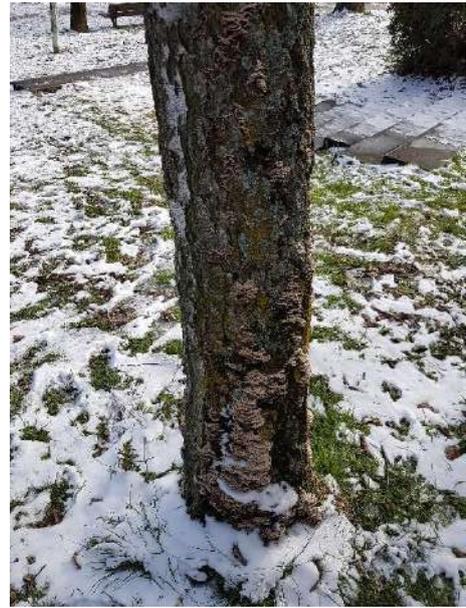
Bouleau n°97 : multiples fructifications du champignon *Stereum hirsutum* au collet et en bas de tronc

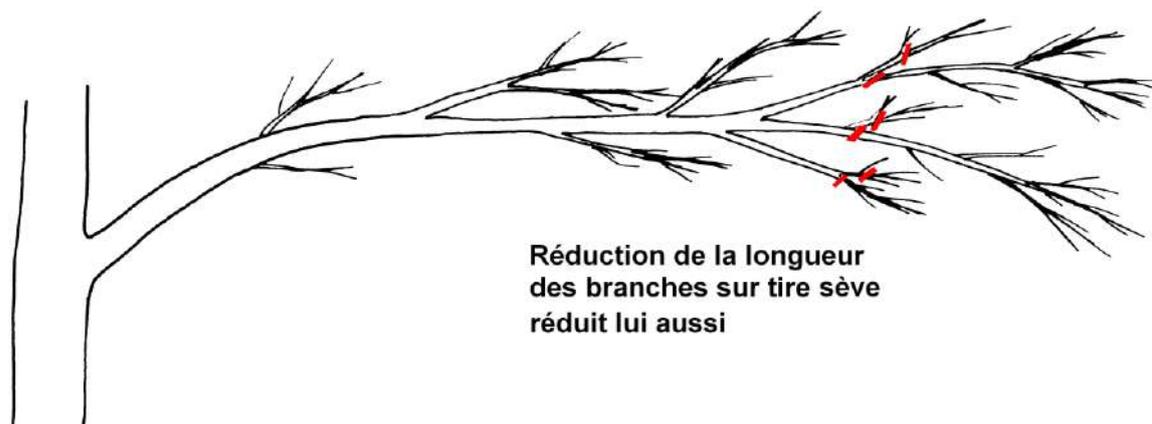
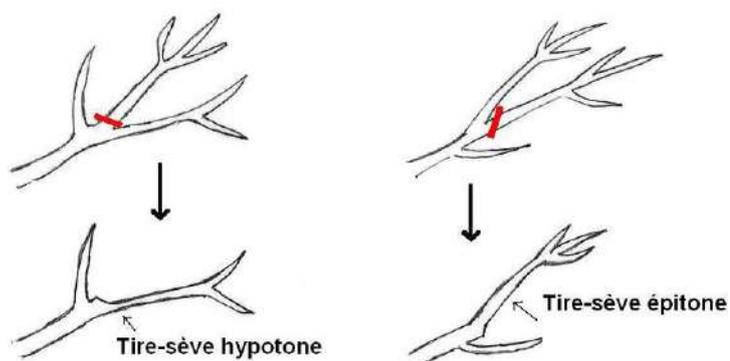
- **Taille de réduction** de la longueur des branches afin de limiter leur déport latéral.

#### **Réduction sur tire sève**

La réduction sera effectuée autant que possible sur tire sève de façon à permettre un meilleur recouvrement de la plaie et pour éviter la multiplication des rejets à partir du point de coupe.

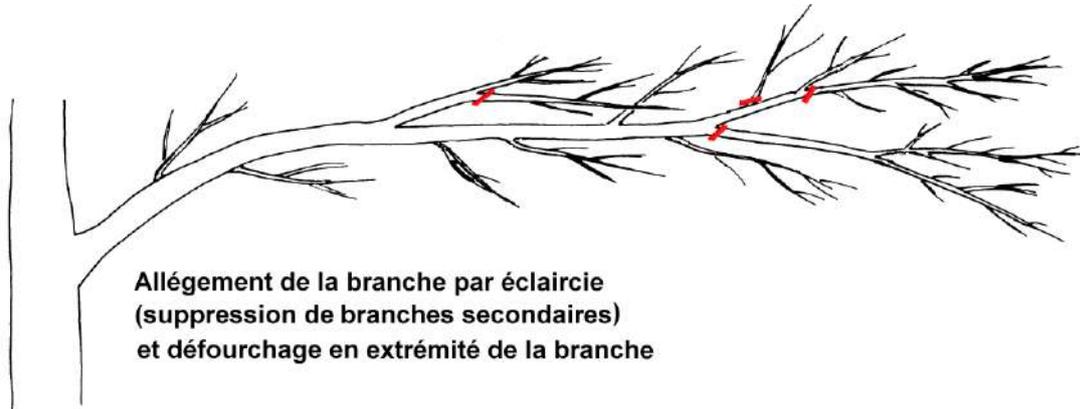
- **Taille d'allégement** des charpentières par suppression des branches secondaires et époinçage, ou par défourchage et époinçage du brin conservé

Cette intervention concerne l'allégement de branches grêles et en déport sur des sujets en port libre. Il s'agit essentiellement de travailler en extrémité des branches par défourchage et en supprimant quelques branches secondaires sans avenir (diamètres de coupes inférieurs à 8 cm).

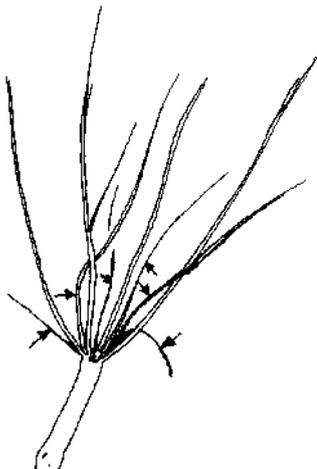
*Sur branche réduite : rejets à supprimer  
(rejet surnuméraire, mal formé, frottant un  
autre rejet, dépérissant)*

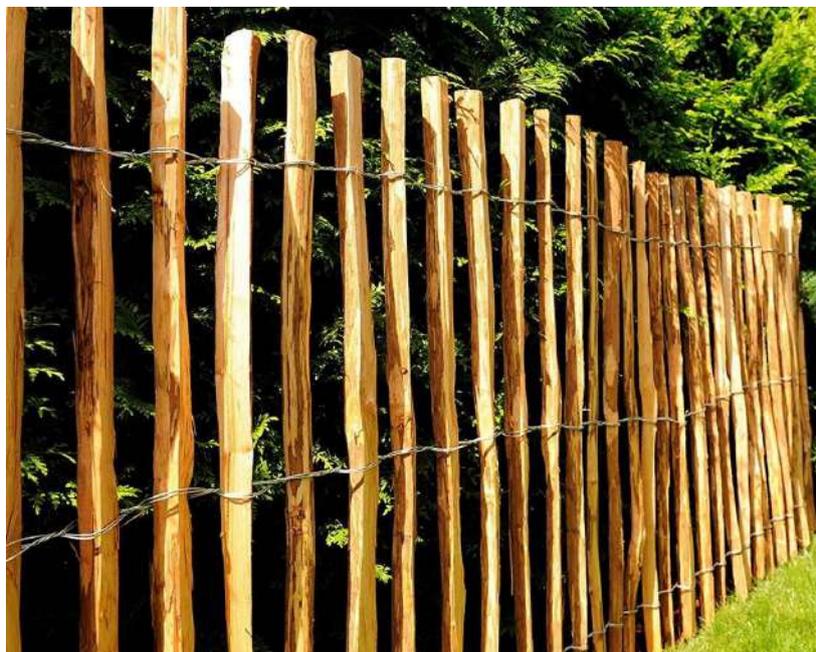
La hauteur de treillage sera de 180 cm (poteau de châtaignier : 200 cm de long et 8/10 de diamètre. Dans les angles, la ganivelle sera renforcée par des poteaux plus larges (10/12).

*Clôture en lattis de châtaignier*

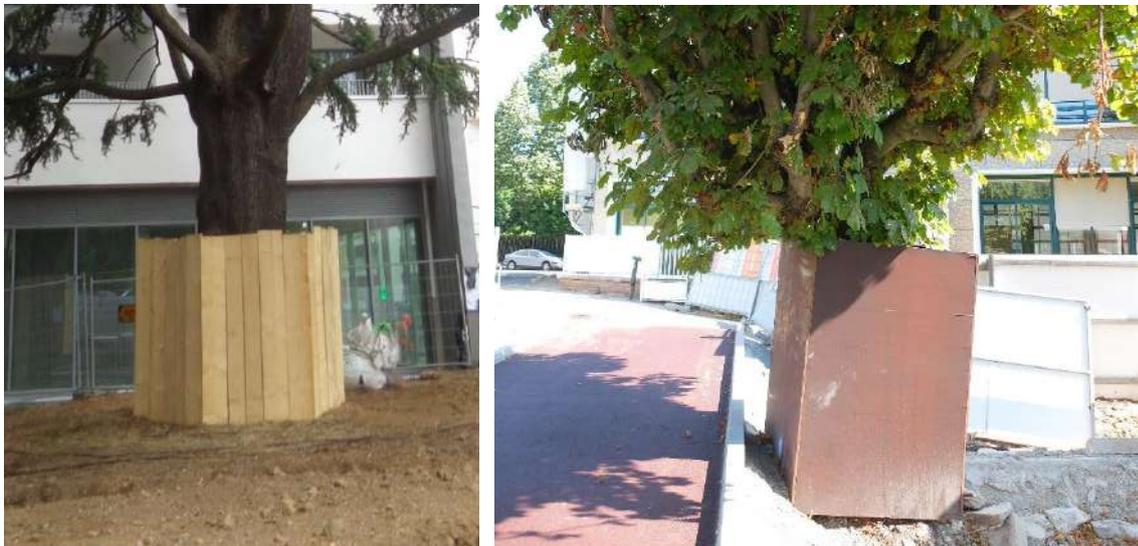
1 - par un coffrage, en planches ou en contreplaqué, positionné le plus éloigné possible du tronc. Les planches jointes entre elles, reposeront au sol sans enfoncement. Aucune fixation ne doit toucher les branches ou les troncs afin de ne pas blesser l'écorce.

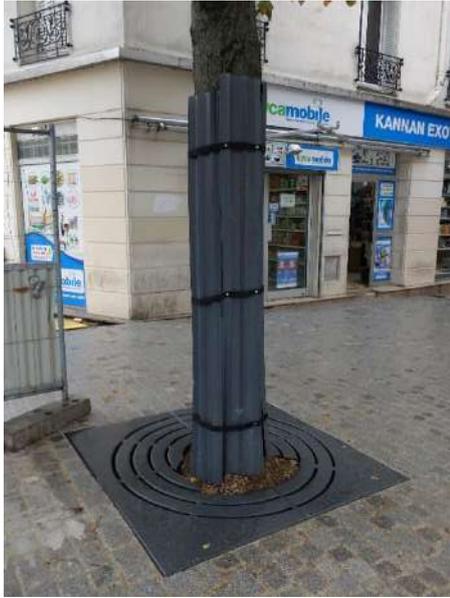
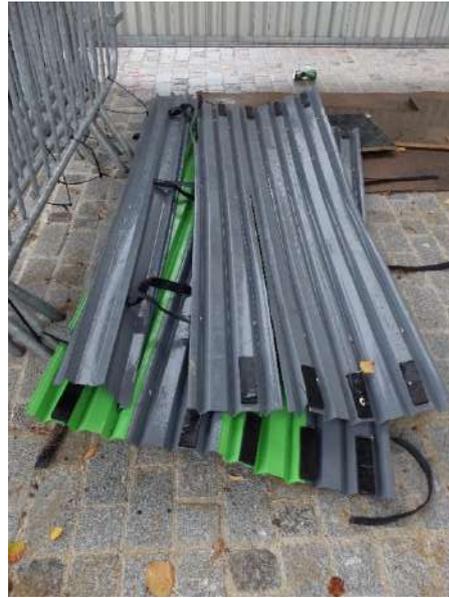
2 – par un drain horticole qui sera enroulé autour du tronc et des branches basses. Le drain sera maintenu par des planches. Le système d'attache ne doit pas toucher les branches ou les troncs afin de ne pas blesser l'écorce.

3 – par une protection d'arbre en panneaux souples en bardage PVC clipsés avec une protection en mousse à la face intérieure.

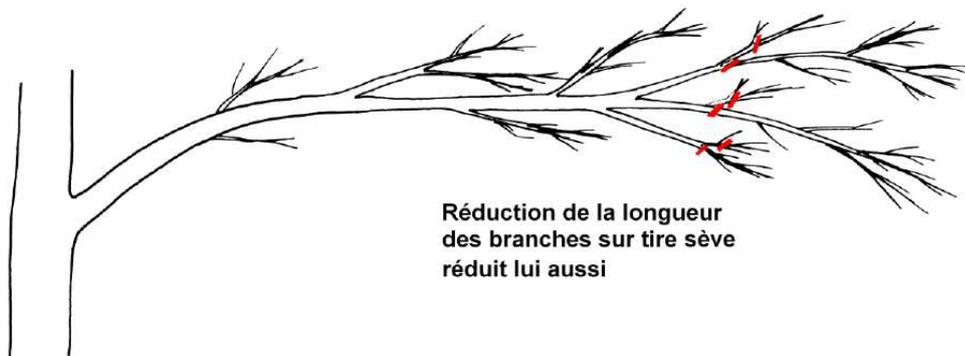
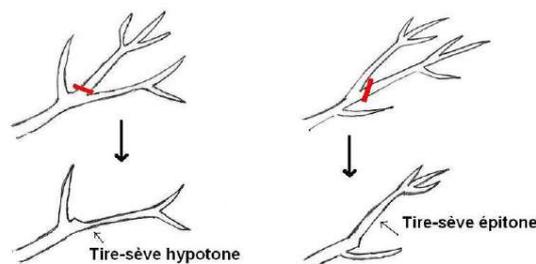
*Réduction sur tire sève*

- **Taille de réduction** de la longueur des branches afin de limiter leur déport latéral.

La réduction sera effectuée autant que possible sur tire sève de façon à permettre un meilleur recouvrement de la plaie et pour éviter la multiplication des rejets à partir du point de coupe.

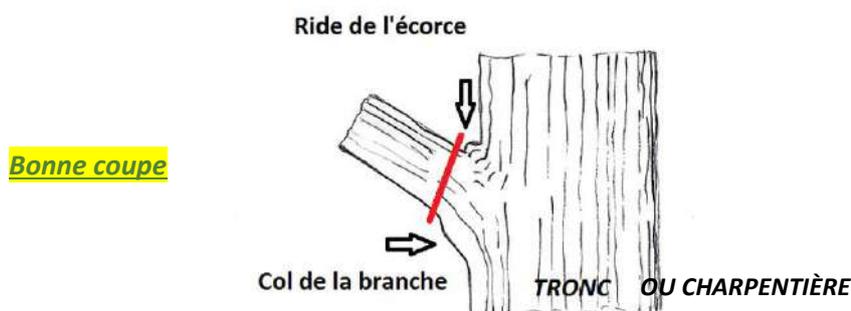
**Bonne coupe**

Les tailles de relevée de couronne seront réalisées comme suit.

Les coupes seront réalisées dans un plan incliné, en respectant la ride et le col de la branche.

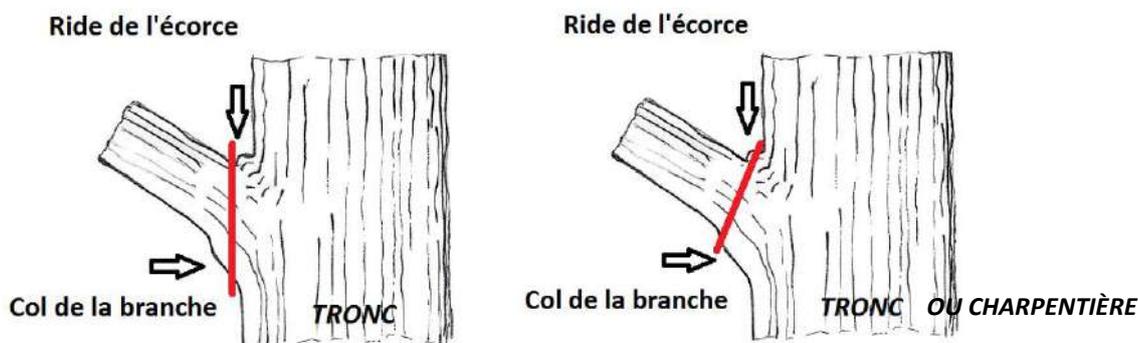
**Coupes à ne pas réaliser**

*Le col de la branche est sectionné, le recouvrement de la plaie, dans la partie basse, sera difficile.*

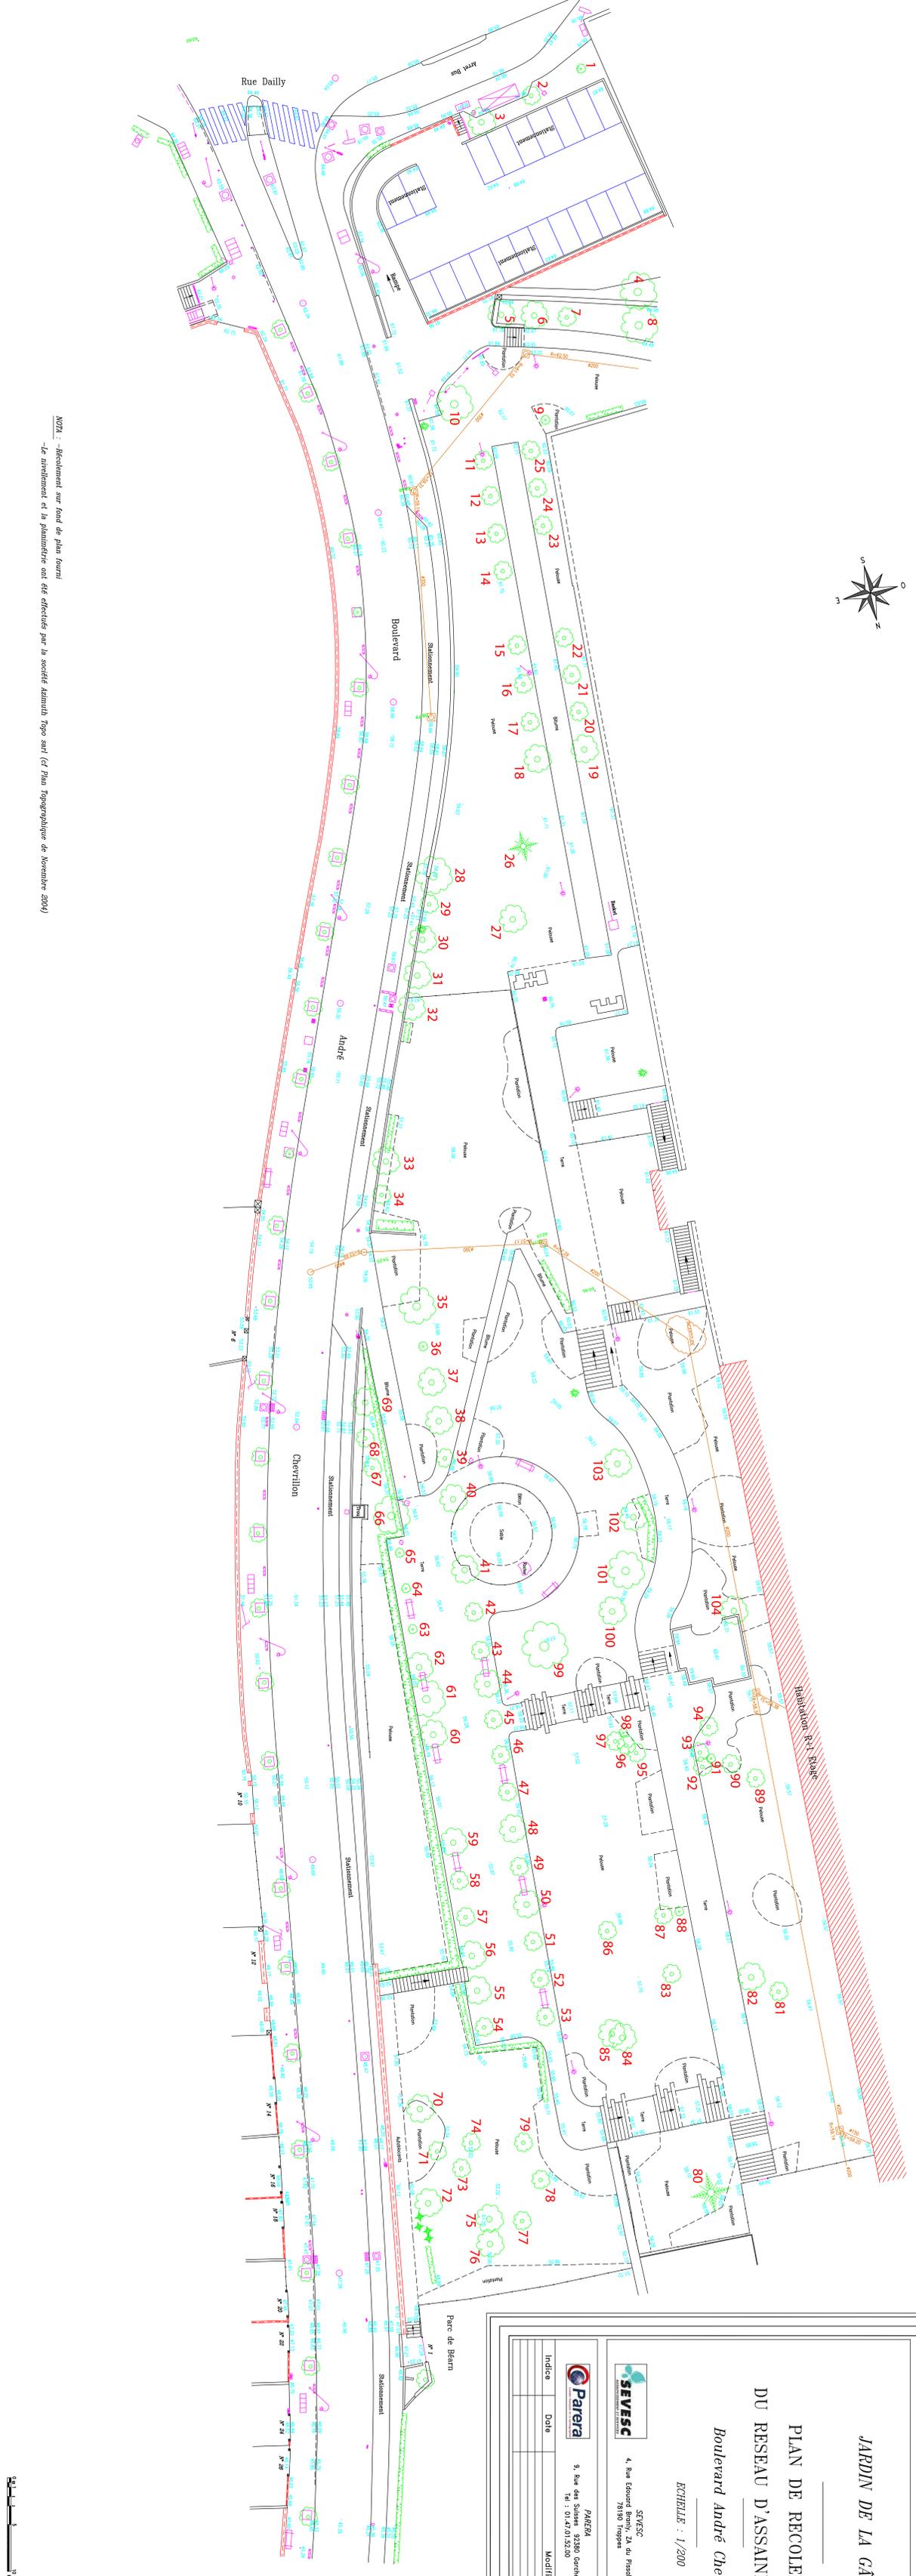
NOTA : - Récollement sur fond de plan fourni  
- Le nivellement et la géométrie ont été effectués par la société Amanté Topo sncf (cf Plan Topographique de Novembre 2004)
