Demande d'examen au cas par cas préalable à la réalisation éventuelle d'une évaluation environnementale Article R. 122-3-1 du code de l'environnement

Date de réception :	
Dossier complet le :	
N° d'enregistrement : F01124P0030	
Intitulé du projet	
Projet Charenton Liberté Reconversion d'un immeuble de bureaux à Charenton-le étudiante, une résidence senior, des services associés e	Pont (94) en un projet mixte comprenant une résidence des commerces.
Identification du (ou des) maître(s) d Personne physique	ouvrage ou du (ou des) pétitionaire(s
	ouvrage ou du (ou des) pétitionaire(s Prénom(s)
Personne physique	E
Personne physique Nom	×
Personne physique Nom Personne morale Dénomination HEVF 3 CHARENTON	Prénom(s) Raison sociale
Personne physique Nom Personne morale Dénomination	Prénom(s)
Personne physique Nom Personne morale Dénomination HEVF 3 CHARENTON N° SIRET 9 8 4 0 9 8 3 0 1 0 0 0 1 8	Prénom(s) Raison sociale Type de société (SA, SCI)
Personne physique Nom Personne morale Dénomination HEVF 3 CHARENTON N° SIRET	Prénom(s) Raison sociale Type de société (SA, SCI) SNC

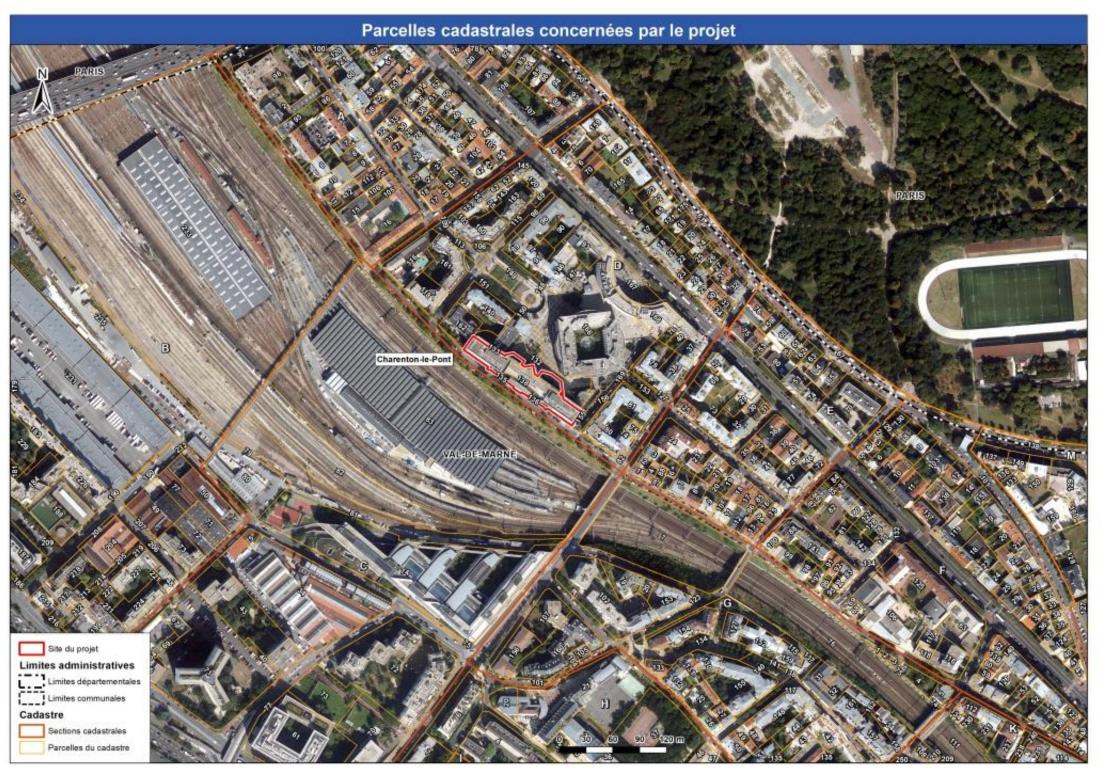
Figure 3 : Plan cadastral au droit du projet

D'après les données disponibles, le projet Charenton-Liberté s'insère sur les parcelles n°133, 135, 136 et 138. Il s'insère également sur la parcelle n°132, propriété de la mairie, et en accord avec cette dernière. Hines France est aujourd'hui titulaire d'une promesse de vente pour devenir propriétaire du bâtiment dont l'acte sera signé courant février 2024.

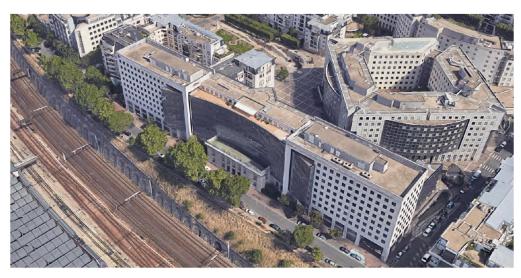
Figure 5 : Photographie du bâtiment actuel

D'une surface de plancher de 27 360 m², il a été construit en 1992. Il se répartit du rez-de-chaussée à R+8 et dispose de 3 niveaux de sous-sol.

La façade principale est convexe. Elle permet de mettre en valeur la façade conservée d'un bâtiment historique construit en 1920, qui a été intégrée à l'édifice conçu par les architectes André Corret et Bernard Lamy.

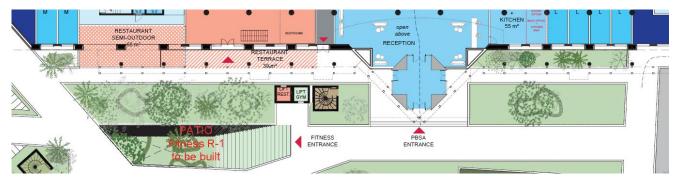
Figure 11 : Plan masse des patios place de la Coupole

Il est prévu la végétalisation d'une partie de la toiture ainsi que la création de 2 patios au droit de la place de la Coupole dont les emplacements ont été validés par la ville de Charenton-Le-Pont. Les ambiances paysagères recherchées sont présentées ci-après.

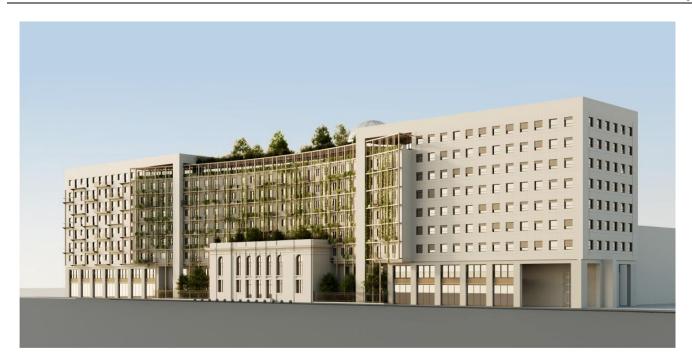
Figure 13 : Présentation 3D de la façade

L'architecture de l'immeuble a également pour ambition de proposer une façade aussi végétalisée que possible, toujours dans un objectif de maximiser la végétalisation du site. Ainsi, des balcons seront prévus via une exostructure en façade de la résidence séniors (1 m de profondeur), et d'autres exostructures se déploieront sur les façades de la résidence étudiante pour accueillir des jardinières (60 cm environ) et éventuellement des balcons ponctuels. Une image 3D du projet ainsi que les ambiances recherchées sont présentées ci-après.

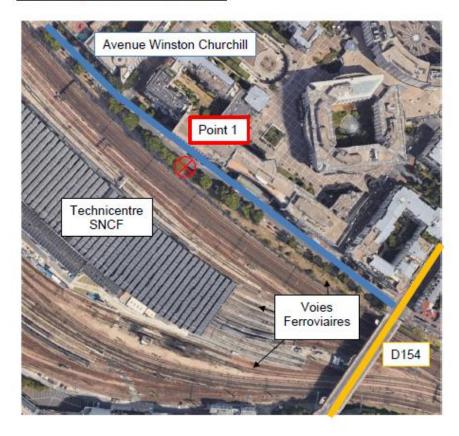
Localisation du point de mesure de bruit résiduel :

Afin de caractériser les différentes ambiances sonores du site vis-à-vis de son environnement, un point de mesure acoustique a été mis en place durant 24 heures pour caractériser le niveau de bruit résiduel sur la façade du côté des voies ferroviaires.

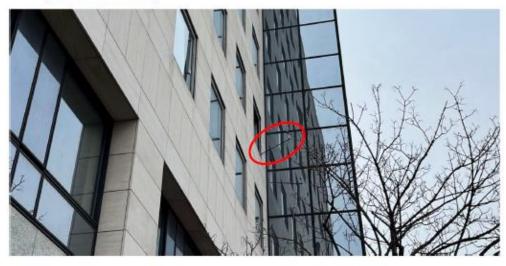
Point de mesure du R+3 :

La photo ci-dessous présente la disposition du point de mesures sur site :

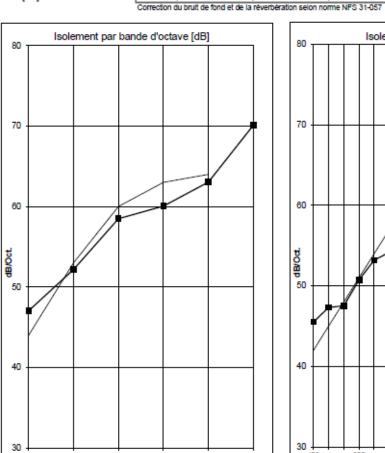
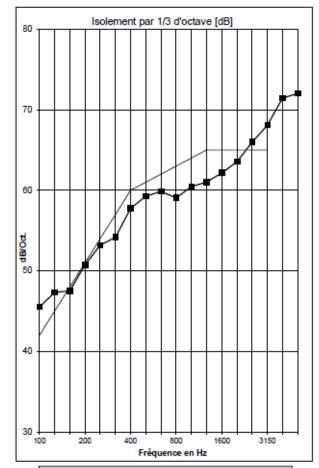
Fréquences centrales en Hz					
[125	250	500	1000	2000	4000
Niveaux à l'émission [dB]	99,7	100,6	99,1	94,0	90,2	89,7
Niveaux à la réception [dB]	53,7	49,9	41,7	35,3	29,2	21,8
Niveaux de bruit de fond [dB]	31,4	21,0	22,4	22,6	13,1	12,4
Durée de réverberation [s]	0,6	0,7	0,6	0,6	8,0	0,7
Niveaux à la réception corrigés [dB]	53,6	49,9	41,7	35,1	29,1	21,3
DnT [dB]	47,1	52,2	58,5	60,0	63,0	70,1

Isolement acoustique standardisé pondéré : D_{nT,w} (C; C_{tr}) = 60(-1;-3) dBDnT,A = 59 dB

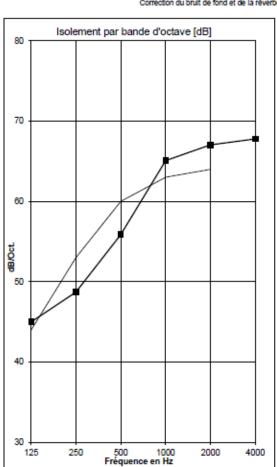
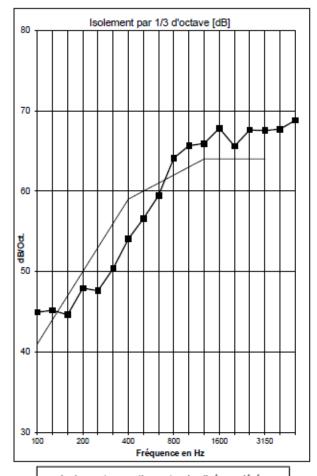
Fréquences centrales en Hz								
[125	250	500	1000	2000	4000			
Niveaux à l'émission [dB]	99,5	99,3	97,4	94,7	93,4	90,5			
Niveaux à la réception [dB]	56,2	52,8	45,2	33,7	30,5	26,1			
Niveaux de bruit de fond [dB]	31,4	21,0	22,4	22,6	13,1	12,4			
Durée de réverberation [s]	0,7	8,0	1,2	1,2	1,3	1,0			
Niveaux à la réception corrigés [dB]	56,1	52,7	45,2	33,4	30,4	25,9			
DnT [dB]	45,0	48,7	55,9	65,1	67,0	67,8			
	Correction du hout de fond et de la réventièration seign norme NES 31,057

Isolement acoustique standardisé pondéré : D_{nT,w} (C; C_{tr}) = 60 (-1 ; -5) dB = 59 dB

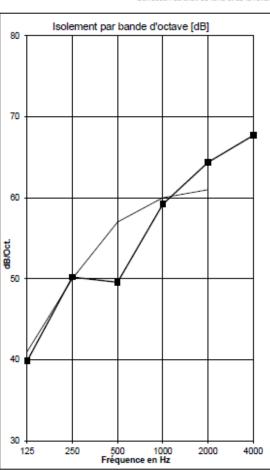
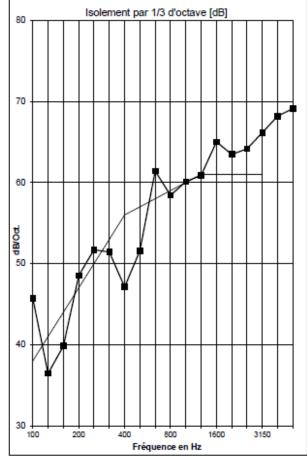
Fréquences centrales en Hz					
[125	250	500	1000	2000	4000
Niveaux à l'émission [dB]	96,1	95,0	94,1	89,9	87,5	87,3
Niveaux à la réception [dB]	56,2	45,7	45,6	32,1	24,6	21,0
Niveaux de bruit de fond [dB]	31,4	21,0	22,4	22,6	13,1	12,4
Durée de réverberation [s]	0,5	0,6	0,6	0,6	0,7	0,6
Niveaux à la réception corrigés [dB]	56,1	45,7	45,6	31,6	24,3	20,4
DnT [dB]	39.9	50.2	49.6	59.2	64.4	67.7

Isolement acoustique standardisé pondéré : $D_{nT,w}(C; C_{tr}) = 57(-2; -6) dB$ = 55 dB DnT,A

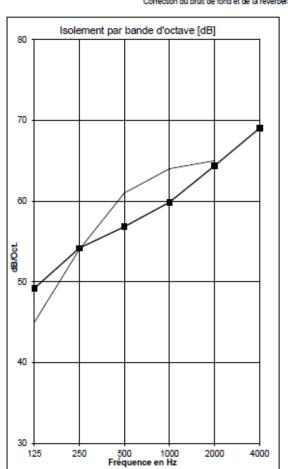
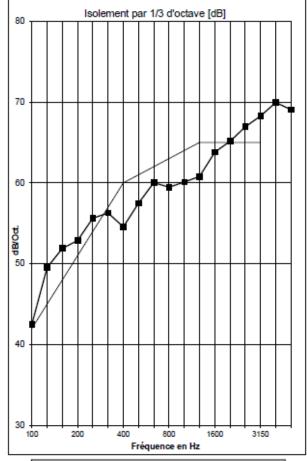
Local d'émission : Rdc Bureau Aile Est Local de réception : R+1 Bureau Aile Est Durée de réverbération de référence [s] :

Fréquences centrales en Hz							
	125	250	500	1000	2000	4000		
Niveaux à l'émission [dB]	96,9	99,7	100,3	96,1	92,4	89,4		
Niveaux à la réception [dB]	52,2	48,8	46,6	39,3	30,9	23,0		
Niveaux de bruit de fond [dB]	31,4	21,0	22,4	22,6	13,1	12,4		
Durée de réverberation [s]	1,4	1,1	1,0	1,0	1,0	0,8		
Niveaux à la réception corrigés [dB]	52,2	48,8	46,6	39,2	30,9	22,6		
DnT [dB]	49,2	54,2	56,8	59,9	64,4	69,0		
Correction du bruit de fond et de la réverbération selon norme NFS 31-057

Isolement acoustique standardisé pondéré : $D_{nT,w}(C; C_{tr}) = 61(-1; -3) dB$ DnT,A = 60 dB

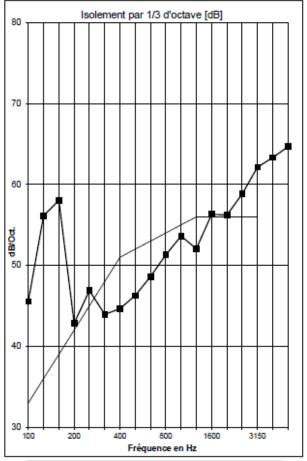
Isolement par bande d'octave [dB]

5	55,2	61,7	58,4	50,7	43,6	34,7	
l	54,3	44,8	46,1	52,1	56,5	63,2	
	Correction du bruit de fond et de la réverbération selon norme NFS 31-057

Isolement acoustique standardisé pondéré : D_{nT,w} (C; C_{tr}) = 52 (-1; -3) dB DnT,A = 51 dB

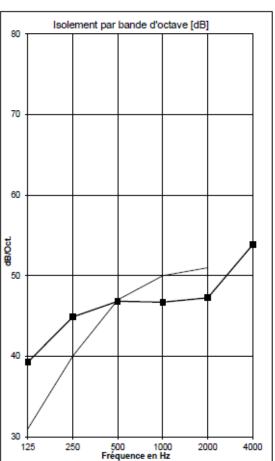
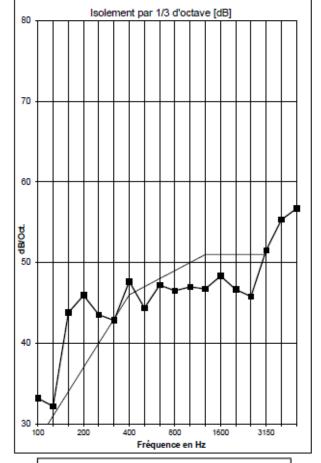
Fréquences centrales en Hz					
	125	250	500	1000	2000	4000
Niveaux à l'émission [dB]	91,4	95,4	94,3	88,6	84,8	85,3
Niveaux à la réception [dB]	56,3	54,3	51,6	45,7	41,7	34,9
Niveaux de bruit de fond [dB]	31,4	21,0	22,4	22,6	13,1	12,4
Durée de réverberation [s]	1,3	1,2	1,3	1,2	1,3	1,1
Niveaux à la réception corrigés [dB]	56,3	54,3	51,6	45,7	41,7	34,9
DnT [dB]	39,3	44,9	46,8	46,7	47,2	53,9

Correction du bruit de fond et de la réverbération selon norme NFS 31-057

Isolement acoustique standardisé pondéré : D_{nT,w} (C; C_{tr}) = 47 (0; -1) dB DnT,A = 47 dB

Remarques: Passage par la mezzanine

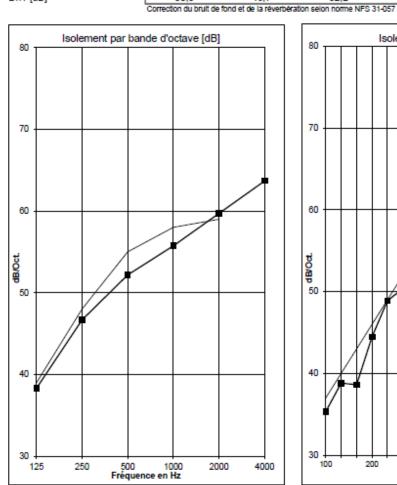
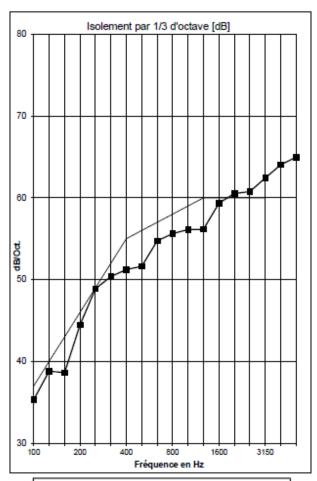
Fréquences centrales en Hz						
	125	250	500	1000	2000	4000	
Niveaux à l'émission [dB]	96,0	101,4	99,8	94,6	91,5	90,2	
Niveaux à la réception [dB]	63,2	58,3	50,8	41,5	33,4	27,5	
Niveaux de bruit de fond [dB]	31,4	21,0	22,4	22,6	13,1	12,4	
Durée de réverberation [s]	1,8	1,1	1,1	0,9	0,7	0,6	
Niveaux à la réception corrigés [dB]	63,2	58,3	50,8	41,5	33,4	27,4	
DnT [dB]	38,3	46,7	52,2	55,7	59,7	63,7

Isolement acoustique standardisé pondéré : $D_{nT,w}(C; C_{tr}) = 55(-1; -5) dB$ DnT,A = 54 dB

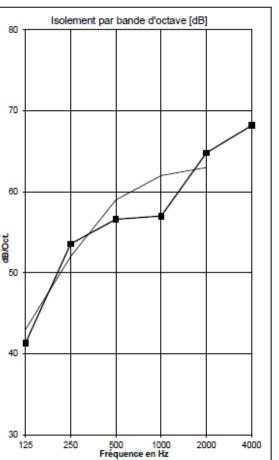
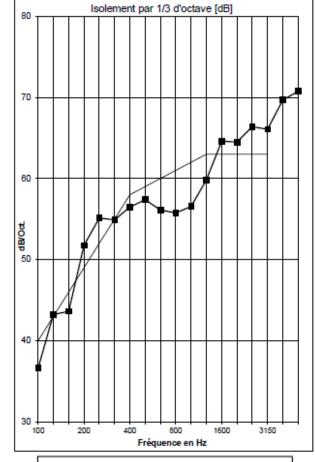
Fréquences centrales en Hz						
	125	250	500	1000	2000	4000	
Niveaux à l'émission [dB]	94,7	95,6	94,5	89,4	87,8	85,3	
Niveaux à la réception [dB]	54,3	43,4	39,0	33,8	25,2	19,7	
Niveaux de bruit de fond [dB]	31,4	21,0	22,4	22,6	13,1	12,4	
Durée de réverberation [s]	0,6	0,7	0,6	0,6	0,8	0,7	
Niveaux à la réception corrigés [dB]	54,3	43,4	38,9	33,4	24,9	18,8

Isolement acoustique standardisé pondéré : $D_{nT,w}$ (C; C_{tr}) = 59 (-2; -6) dB DnT,A = 57 dB

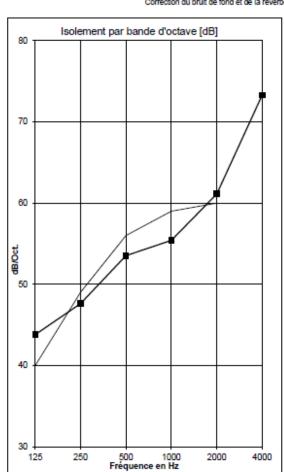
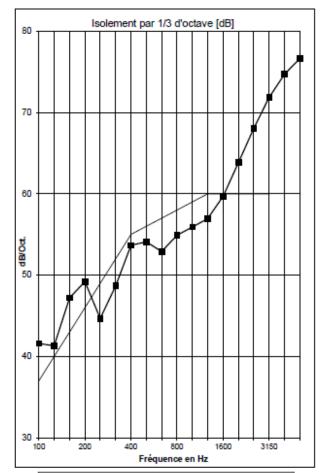
Fréquences centrales en Hz								
	125	250	500	1000	2000	4000			
Niveaux à l'émission [dB]	98,3	97,2	97,3	91,8	90,9	86,8			
Niveaux à la réception [dB]	56,0	53,9	48,0	39,8	31,8	16,9			
Niveaux de bruit de fond [dB]	31,4	21,0	22,4	22,6	13,1	12,4			
Durée de réverberation [s]	0,7	1,3	1,3	1,1	8,0	0,7			
Niveaux à la réception corrigés [dB]	56,0	53,9	48,0	39,7	31,7	14,9			
DnT [dB]	43,8	47,6	53,5	55,4	61,1	73,3			
	Correction du bruit de fond et de la réverbération seion norme NFS 31-057

Isolement acoustique standardisé pondéré :

D_{nT,w} (C ; C_{tr}) = 56 (-1 ; -3) dB

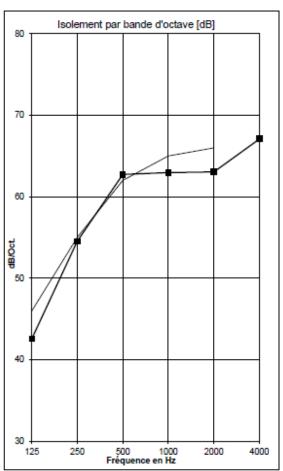
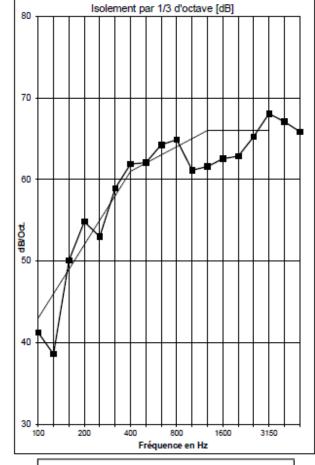
42,6 54,5 62,7
Correction du bruit de fond et de la réverbération seion norme NFS 31-057

$\begin{array}{rcl} & \underline{ \mbox{lsolement acoustique standardis\'e pond\'er\'e :}} \\ D_{nT,w} \mbox{ (C ; C}_{tr}) & = & 62 \mbox{ (-2 ; -7) dB} \\ \\ DnT,A & = & 60 \mbox{ dB} \end{array}$

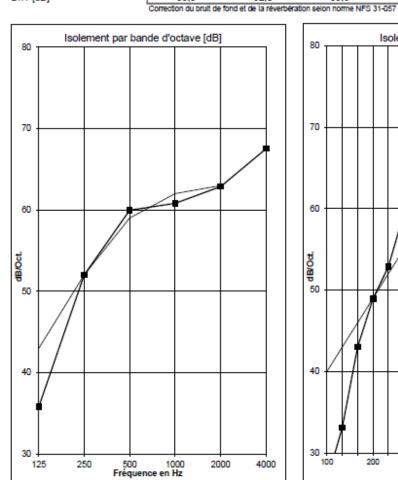
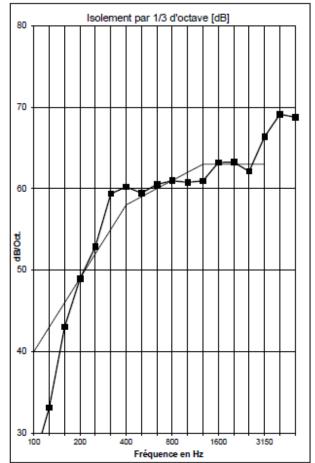
Fréquences c	entrales en Hz		
	125	250	500	1000	2000	4000
Niveaux à l'émission [dB]	94,3	94,2	93,2	87,5	85,6	82,7
Niveaux à la réception [dB]	60,1	47,0	38,3	31,5	25,8	18,6
Niveaux de bruit de fond [dB]	31,4	21,0	22,4	22,6	13,1	12,4
Durée de réverberation [s]	0,7	1,5	1,6	1,3	1,0	8,0
Niveaux à la réception corrigés [dB]	60,1	46,9	38,2	30,9	25,6	17,3
DnT [dB]	35,8	52,0	59,9	60,8	62,9	67,5

Isolement acoustique standardisé pondéré : D_{nT,w} (C; C_{tr}) = 59 (-4 ; -10) dB = 55 dB DnT,A

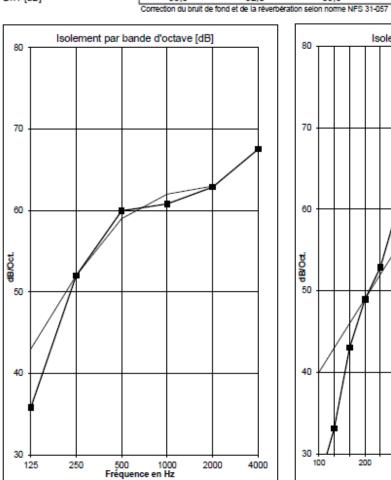
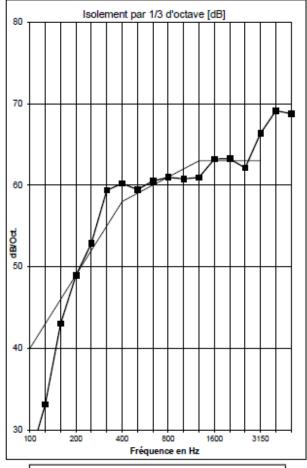
Local d'émission : R+1 Salle de Réunion Local de réception : R+2 Open Space Durée de réverbération de référence [s] :

L	Fréquences centrales en Hz						
	125	250	500	1000	2000	4000	
Niveaux à l'émission [dB]	94,3	94,2	93,2	87,5	85,6	82,7	
Niveaux à la réception [dB]	60,1	47,0	38,3	31,5	25,8	18,6	
Niveaux de bruit de fond [dB]	31,4	21,0	22,4	22,6	13,1	12,4	
Durée de réverberation [s]	0,7	1,5	1,6	1,3	1,0	8,0	
Niveaux à la réception corrigés [dB]	60,1	46,9	38,2	30,9	25,6	17,3	
DnT [dB]	35,8	52,0	59,9	60,8	62,9	67,5

Isolement acoustique standardisé pondéré : D_{nT,w} (C; C_{tr}) = 59 (-4 ; -10) dB = 55 dB DnT,A

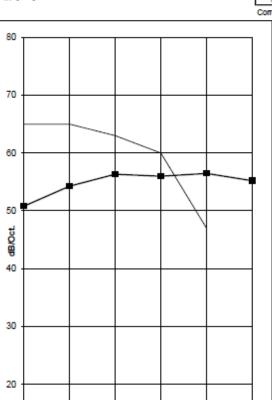
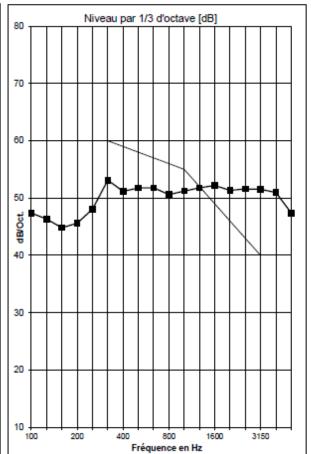
Fréquences centrales en Hz								
125	250	500	1000	2000	4000				
57,4	58,5	60,1	59.0	59,6	58,0				
31,4	21,0	22,4	22,6	13,1	12,4				
2.3	1,3	1.2	1.0	1,0	1,0				
2,0	1,0	1,2	1,0	1,0	1,0				
57,4	57,4 58,5 60,1 59,0 59,6 58,0								
50,8	54,3	56,3	56,0	56,5	55,2				
Correction du	bruit de fond et	de la réverbér	ation selon non	ne NES 31-057

Niveau de pression pondéré bruit de choc							
L' _{nT,w} = 58 dB							
L _{nAT}	=	62	dB(A)

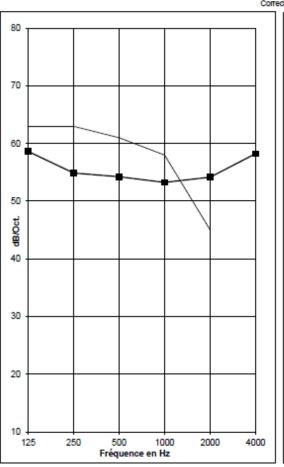
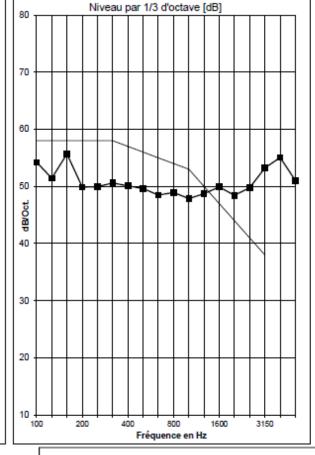
Fréquences centrales en Hz								
125	250	500	1000	2000	4000				
63,3	57,2	55,7	54,7	56,1	59,8				
31,4	21,0	22,4	22,6	13,1	12,4				
1,5	0,8	0,7	0,7	0,8	0,7				
63,3	57,2	55,7	54,7	56,1	59,8				
58,6	54,9	54,3	53,3	54,2	58,3

$\begin{array}{ccc} \underline{\text{Niveau de pression pondéré bruit de choc}} \\ \text{L'}_{n\text{T,w}} & = & 56 & \text{dB} \\ \text{L}_{n\text{AT}} & = & 62 & \text{dB(A)} \end{array}$

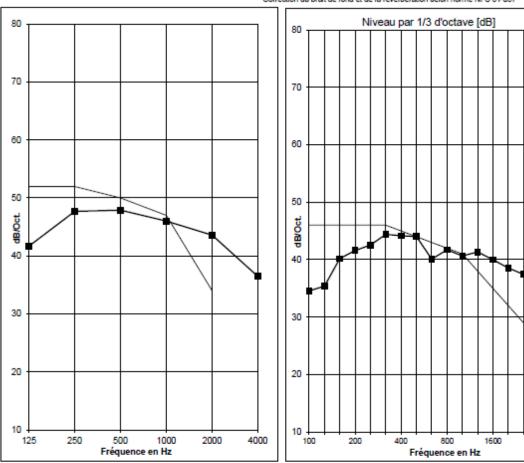
Frequences centrales en Hz							
125	250	500	1000	2000	4000			
44,6	48,9	48,5	45,7	43,2	35,7			
31,4	21,0	22,4	22,6	13,1	12,4			
0,9	0,7	0,6	0,5	0,5	0,4			
44,3	48,9	48,5	45,7	43,2	35,7			
41,7	47,7	47,9	46,0	43,6	36,5

Niveau de pression pondéré bruit de choc 45 dB 51 dB(A)

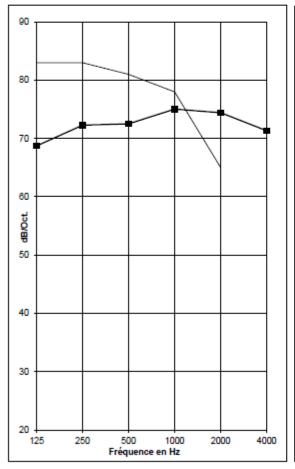
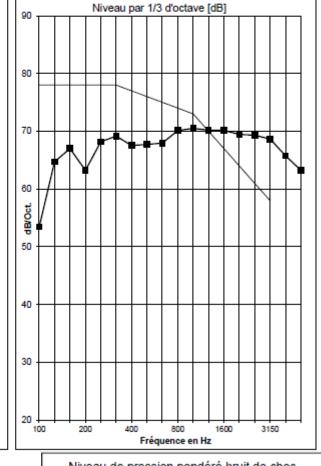
Fréquences centrales en Hz							
125	250	500	1000	2000	4000			
73,3	75,6	75,6	78,1	77,3	73,5			
31,4	21,0	22,4	22,6	13,1	12,4			
1,4	1,1	1,0	1,0	1,0	0,8			
73,3	75,6	75,6	78,1	77,3	73,5			
68,8	72,3	72,5	75,1	74,4	71,3

Niveau de pression pondéré bruit de choc L'nT,w 76 80 dB(A)

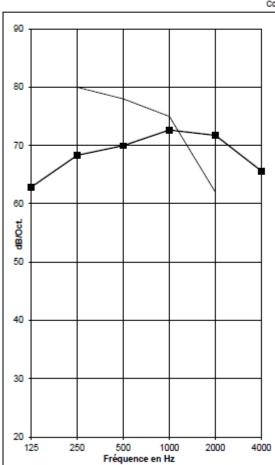
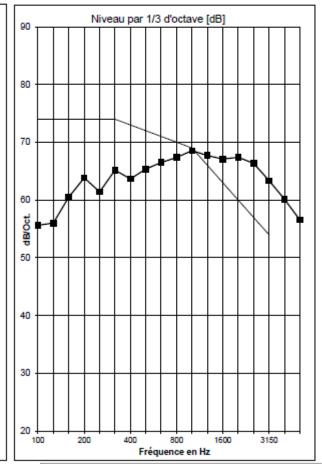
Fréquences centrales en Hz							
125	250	500	1000	2000	4000			
64,7	69,4	70,6	72,4	72,0	66,2			
31,4	21,0	22,4	22,6	13,1	12,4			
0,8	0,6	0,6	0,5	0,5	0,6			
64,7	69,4	70,6	72,4	72,0	66,2			
62,9	68,3	70,0	72,7	71,7	65,6

Niveau de pression pondéré bruit de choc L'_{nT,w} 73 dB 77 dB(A)

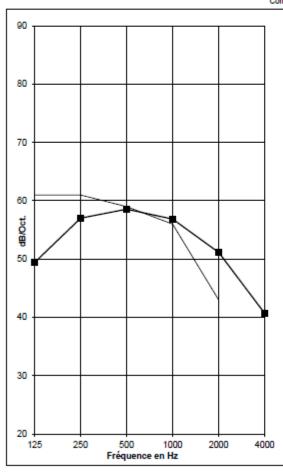
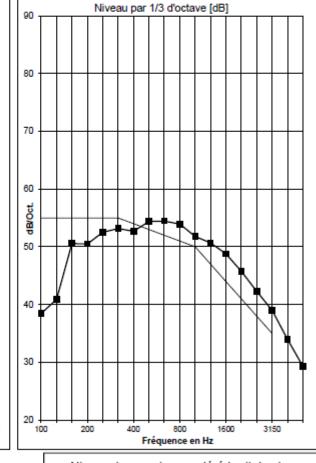
Fréquences centrales en Hz										
125	250	500	1000	2000	4000						
53,2	59,0	60,3	58,8	54,8	44,2						
31,4	21,0	22,4	22,6	13,1	12,4						
1,2	0,8	0,8	0,8	1,2	1,1						
53,2	59,0	60,3	58,8	54,8	44,2						
49,5	57,0	58,6	56,9	51,1	40,7

Niveau de pression pondéré bruit de choc 54 dΒ L'_{nT,w} dB(A)

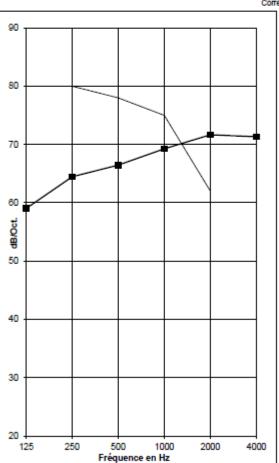
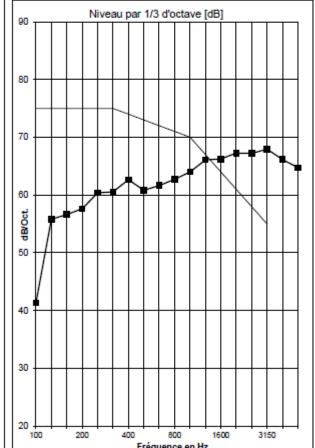
Fréquences centrales en Hz										
125	250	500	1000	2000	4000					
63,6 67,8 69,5 72,3 74,6 73,5										
31,4	21,0	22,4	22,6	13,1	12,4					
1,4	1,1	1,0	1,0	1,0	0,8					
63,6	67,8	69,5	72,3	74,6	73,5					
59,1	64,5	66,5	69,3	71,7	71,3

Niveau de pression pondéré bruit de choc L'_{nT,w} 73 dB 77 dB(A)

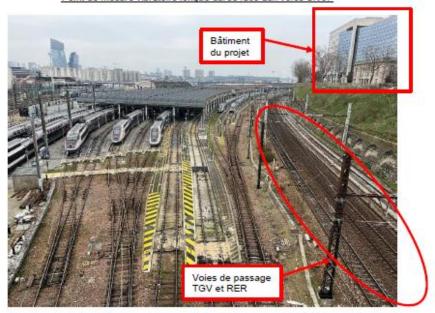
Point de mesure vibratoire lonque durée face aux voies SNCF

Emplacement du projet

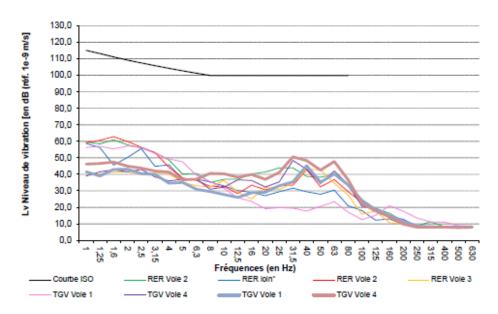
RDC Aile Ouest 12/01/24 :

Les graphes ci-dessous présentent les niveaux de vibration aux passages de trains au RDC et R+1 en différents endroits du bâtiment.

Les seuils de la courbe de gêne tactile ne sont pas atteints dans tout le bâtiment. Les fiches de mesures détaillées sont présentées en annexe 2.

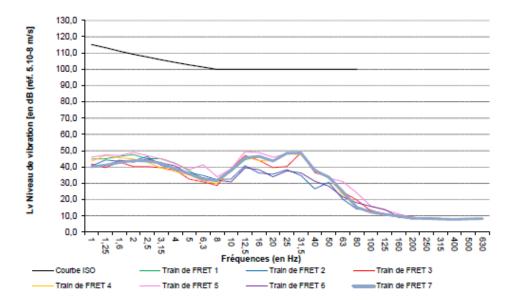
R+1 Aile Est du 12/01/24 au 15/01/24 :

Le graphe ci-dessous présente les niveaux de vibration des passages des trains les plus perceptibles (trains de fret) durant le weekend au R+1.

Les seuils de la courbe de gêne tactile ne sont pas atteints pendant la plus longue période. La fiche de mesure détaillée est présentée en annexe 2.

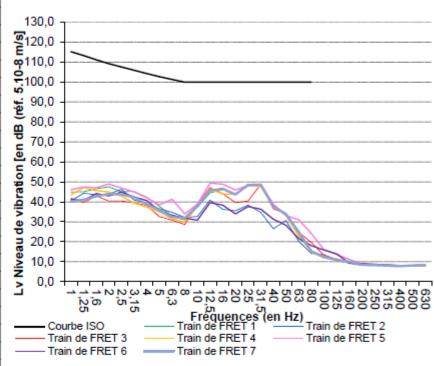
Fréquence Hz	REFERENCE Vitesse en dB Figure 2a	Train de FRE	Train de FRE	Train de FRE [dB]	Train de FRE [dB]	Train de FRE [dB]	Train de FRE [dB]	Train de FRE	т 7
1	115,2	44,8	40,5	41,7	43,5	46,0	41,2	40,1	
1,25	113,2	45,0	44,3	39,6	47,1	47,4	40,7	41,1	
1,6	111,1	46,5	43,5	42,9	45,6	47,0	44,1	42,7	
2	109,2	47,5	43,9	40,3	44,9	48,9	42,9	43,9	
2,5	107,5	45,0	46,3	40,3	42,8	46,9	44,9	43,6	
3,15	105,8	45,1	40,9	39,5	39,3	44,9	42,4	42,3	
4	104,2	42,3	39,1	38,1	37,2	42,0	40,6	38,7	
5	102,7	37,7	36,5	32,5	35,0	38,4	35,5	35,8	
6,3	101,3	32,7	34,7	30,8	31,4	41,3	33,3	32,3	'
8	100,0	30,9	32,2	28,6	29,8	33,9	31,8	31,8	,
10	100,0	37,2	32,6	39,0	37,8	38,8	30,8	37,9	
12,5	100,0	44,5	40,8	47,0	46,2	49,4	39,5	45,6	
16	100,0	46,1	36,2	44,0	43,9	48,8	38,3	46,5	1
20	100,0	43,8	35,5	39,6	43,7	45,9	33,9	43,6	
25	100,0	48,5	38,3	40,3	48,0	48,1	37,6	48,4	
31,5	100,0	47,9	34,7	48,7	47,6	48,8	36,3	48,6	
40	100,0	37,6	26,5	36,5	38,2	38,8	31,2	37,8

50	100,0	34,2	30,6	34,0	33,0	33,1	28,2	33,7	
63	100,0	24,0	20,2	24,6	23,0	31,0	21,6	24,9	
80	100,0	15,2	14,1	19,7	14,8	24,1	18,0	15,2	
100		12,5	13,5	13,1	11,9	16,0	15,8	12,3	
125		10,9	10,6	11,3	11,4	13,6	13,9	10,8	
160		9,1	9,3	9,7	9,3	11,1	9,3	10,0	
200		8,1	8,8	8,7	9,2	9,0	9,0	8,4	
250		8,6	8,4	8,5	8,2	8,6	8,6	8,3	
315		8,4	8,3	8,1	7,9	8,3	8,4	8,0	
400		7,9	7,8	8,1	8,0	8,0	8,0	7,8	
500		8,1	7,7	7,8	7,8	8,1	8,0	8,1	
630		7,9	8,0	8,2	7,8	8,2	8,3	8,2

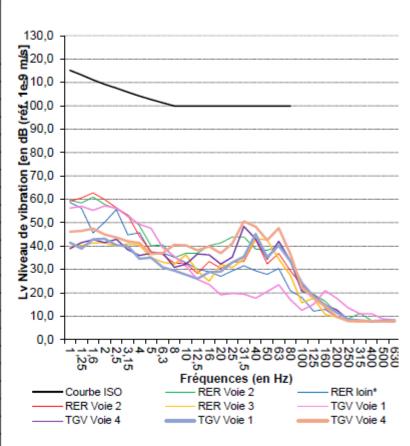
Fréquence Hz	REFERENCE Vitesse en dB Figure 2a	RER Voie 2	RER loin*	RER Voie 2	RER Voie 3	TGV Voie 1	TGV Voie 4	TGV Voie 1	TGV Voie 4
1	115,2	59,6	58,7	59,2	39,7	56,2	38,9	41,5	46,1
1,25	113,2	58,4	56,1	60,6	40,3	57,0	41,5	38,9	46,5
1,6	111,1	61,0	45,6	62,8	41,3	55,3	42,7	42,9	47,4
2	109,2	57,8	50,2	59,9	41,4	57,2	41,5	43,1	44,9
2,5	107,5	55,9	55,6	56,4	39,9	56,2	42,9	40,4	43,7
3,15	105,8	53,2	44,8	53,1	41,0	52,6	38,4	39,9	42,0
4	104,2	48,7	45,7	44,2	40,4	49,3	36,0	34,6	41,3
5	102,7	40,1	37,2	37,7	35,0	47,6	36,9	35,0	36,6
6,3	101,3	40,5	37,0	36,3	33,1	39,3	37,1	30,9	37,0
8	100,0	35,0	35,3	32,7	32,2	35,6	30,9	29,5	40,5
10	100,0	36,9	32,9	32,6	36,3	31,4	32,2	27,7	40,3
12,5	100,0	36,9	30,1	28,3	29,2	25,7	36,6	26,0	38,2
16	100,0	40,2	29,0	33,4	25,0	23,6	36,2	28,8	39,8
20	100,0	41,3	27,0	30,5	32,1	19,1	32,3	29,1	36,9
25	100,0	43,9	29,4	33,1	30,8	19,7	35,3	33,0	41,1
31,5	100,0	43,9	31,6	33,4	34,6	19,4	48,4	35,4	50,6

40	100,0	38,7	29,4	42,8	43,2	17,7	43,0	45,2	48,3
50	100,0	38,2	27,9	32,4	42,6	20,5	34,4	35,2	42,5
63	100,0	39,9	30,4	36,8	34,5	23,4	42,0	40,2	47,7
80	100,0	33,4	20,9	29,5	27,5	17,1	33,8	33,6	36,7
100		21,3	18,0	23,1	15,7	12,5	20,6	24,2	22,2
125		19,3	12,1	18,8	17,7	15,1	19,1	18,5	17,7
160		16,4	12,9	13,5	10,7	20,9	14,6	14,9	14,2
200		11,5	9,5	9,7	9,6	17,6	12,7	11,6	9,8
250		8,8	8,2	7,7	8,1	13,5	8,5	8,6	7,9
315		11,2	8,0	7,6	7,7	11,0	8,1	8,2	7,9
400		8,1	7,5	7,8	7,9	11,0	7,9	7,9	8,0
500		7,8	7,7	7,8	7,7	8,8	7,8	8,2	7,7
630		8,1	7,7	8,2	7,9	8,5	7,7	8,1	7,9

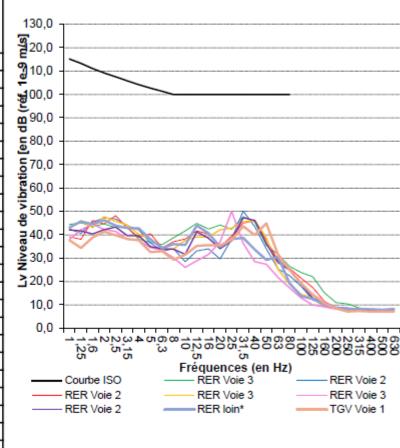
Fréquence Hz	REFERENCE Vitesse en dB	RER Voie 3	RER Voie 2	RER Voie 2	RER Voie 3	RER Voie 3	RER Voie 2	RER loin*	TGV Voie 1
112	Figure 2a	[dB]	[dB]	[dB]	[dB]	[dB]	[dB]	[dB]	[dB]
1	115,2	44,4	42,4	39,1	42,6	38,0	42,0	43,1	37,6
1,25	113,2	45,1	40,6	38,0	46,0	42,1	41,6	45,6	34,3
1,6	111,1	43,5	45,3	46,1	43,0	44,6	40,3	44,5	38,8
2	109,2	44,6	47,2	44,6	47,7	42,2	42,2	46,2	41,3
2,5	107,5	43,0	46,7	48,2	45,7	41,4	43,3	43,9	39,7
3,15	105,8	43,1	43,9	42,9	44,1	38,1	39,6	42,8	38,2
4	104,2	38,1	42,0	38,9	40,1	37,5	39,6	42,7	37,6
5	102,7	36,7	36,4	40,4	38,3	34,5	34,9	37,9	32,5
6,3	101,3	35,7	33,0	34,4	33,8	33,2	34,0	34,3	32,9
8	100,0	38,7	33,9	37,0	33,9	30,1	33,8	36,0	29,3
10	100,0	41,6	28,4	38,2	37,6	26,0	31,6	35,6	31,4
12,5	100,0	44,8	33,1	41,6	39,0	28,8	41,2	43,9	35,2
16	100,0	42,4	33,9	40,3	39,0	31,6	38,5	40,6	35,5
20	100,0	44,1	29,6	34,6	42,1	36,8	34,0	34,8	35,4
25	100,0	42,3	38,1	39,4	42,8	50,0	37,4	38,1	37,8
31,5	100,0	47,7	50,1	44,9	45,5	36,3	47,3	38,6	43,6

40	100,0	45,4	43,4	46,0	46,1	28,4	46,1	33,6	39,8
50	100,0	35,4	33,9	37,7	38,6	27,3	36,2	29,2	44,9
63	100,0	31,6	25,3	29,1	25,2	21,7	28,1	30,5	31,4
80	100,0	26,4	22,5	25,5	18,8	17,2	24,8	19,2	25,0
100		23,8	17,9	21,4	14,5	12,9	18,9	13,7	19,2
125		22,0	12,0	17,4	12,9	9,9	12,8	12,5	14,3
160		15,2	10,6	11,5	9,1	9,1	10,9	10,0	10,8
200		10,9	8,8	8,7	8,6	8,1	8,8	8,8	8,4
250		10,4	7,8	8,0	8,1	8,3	8,6	8,3	7,1
315		8,7	7,4	8,0	7,5	7,8	7,5	8,2	7,3
400		7,8	7,8	8,2	7,8	7,7	7,7	8,1	7,1
500		7,7	7,5	7,8	7,9	7,6	7,7	7,9	7,1
630		7,7	7,8	8,4	7,7	7,5	8,1	8,2	7,1

*Les trains loins sont des trains passant sur les voies de l'autre côté du centre technique de la SNCF

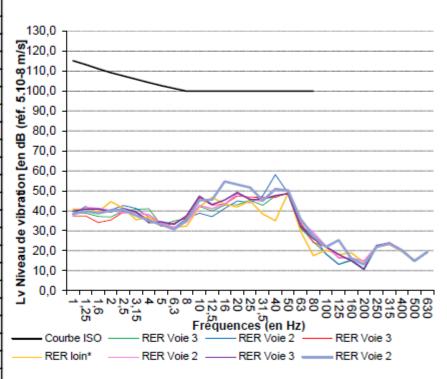
Fréquence Hz	REFERENCE Vitesse en dB Figure 2a	RER Voie 3	RER Voie 2	RER Voie 3	RER loin*	RER Voie 2 [dB]	RER Voie 3	RER Voie 2
1	115,2	39,0	38,4	37,4	40,9	37,5	39,9	38,3
1,25	113,2	38,8	42,2	37,4	40,5	41,6	40,8	39,8
1,6	111,1	37,1	38,7	34,1	39,4	41,2	40,9	38,7
2	109,2	36,8	40,4	35,4	44,6	40,2	39,4	40,1
2,5	107,5	39,9	42,6	39,3	41,3	39,0	41,2	40,6
3,15	105,8	40,7	41,2	38,9	35,5	38,9	39,4	37,6
4	104,2	41,0	36,9	35,8	36,8	38,0	34,0	35,1
5	102,7	32,8	34,1	32,2	32,8	33,7	34,5	33,0
6,3	101,3	34,9	31,5	33,8	31,6	31,7	33,2	30,7
8	100,0	36,1	36,1	36,7	32,3	34,4	37,6	35,1
10	100,0	42,2	38,8	46,4	42,0	42,6	47,3	45,2
12,5	100,0	39,9	37,0	42,8	46,7	41,1	43,1	45,5
16	100,0	42,8	41,2	43,3	43,4	43,4	45,4	54,7
20	100,0	43,0	44,9	47,4	41,9	48,5	49,2	53,1
25	100,0	45,3	44,0	46,9	44,9	45,9	45,6	51,6
31,5	100,0	42,7	47,4	46,7	38,4	44,7	45,8	45,1
40	100,0	47,4	58,1	46,7	35,0	51,2	47,6	50,8
50	100,0	48,7	48,9	49,0	48,8	49,7	48,5	50,3

63	100,0	31,3	32,7	33,9	29,7	34,6	32,0	35,7
80	100,0	24,4	27,2	24,1	17,5	29,1	26,0	27,4
100		18,5	18,3	22,0	20,3	22,1	22,0	21,9
125		13,1	13,1	16,7	18,1	16,4	18,1	25,3
160		15,0	15,4	15,9	18,9	16,3	15,0	16,1
200		10,4	10,9	13,4	14,1	14,9	10,8	13,1
250		21,9	22,3	22,3	21,8	22,2	22,6	21,9
315		23,9	23,3	23,4	23,1	24,0	23,8	23,5
400		20,4	19,8	19,9	19,7	20,3	20,3	20,1
500		14,9	14,8	14,8	15,3	14,8	14,8	14,8
630		19,1	19,5	19,2	19,1	19,5	19,2	19,4

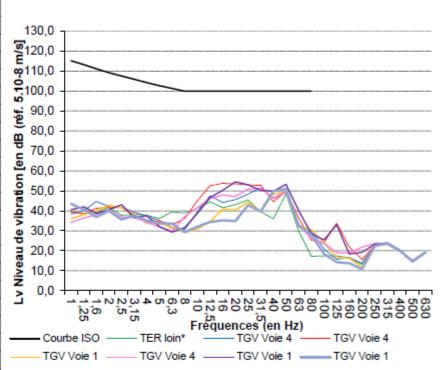
Fréquence Hz	REFERENCE Vitesse en dB Figure 2a	TER loin*	TGV Voie 4	TGV Voie 4	TGV Voie 1	TGV Voie 4	TGV Voie 1	TGV Voie 1
1	115,2	39,2	38,3	39,7	36,0	34,2	40.5	43,5

1.25	113,2	38,7	40,0	38,4	38,0	36.3	42.0	40.6
1,6	111,1	39,2	44,7	41,3	40,0	38,1	38,7	36,8
2	109,2	41,6	42,2	41,6	42,7	40.2	40.4	40,0
2,5	107,5	37,8	41,7	41,5	41,5	36,9	43,0	35,6
3,15	105,8	38,1	39,3	37,5	38,4	36,7	36,6	37,6
4	104,2	37,8	37,3	35,1	33,6	34,4	37,5	35,1
5	102,7	36,1	35,0	34,8	34,1	31,8	32,1	33,5
6,3	101,3	39,4	31,6	33,0	31,3	29,7	29.3	33,6
8	100,0	38,9	30,6	36,1	29,0	37,1	31,5	29,2
10	100.0	41,2	39,4	45,0	30.9	41,5	38.7	32,1
12,5	100,0	44,5	47,5	52,6	34,5	46,2	46,6	34,4
16	100.0	41.5	44,1	53,8	40,9	47,9	50.3	35,2
20	100,0	43,1	45,6	53,5	40,3	47,1	54,5	34,8
25	100,0	45,4	48,3	52,9	44,3	50,8	53,0	42,8
31,5	100,0	39,5	51,5	52,7	39,6	51,3	50,3	39,7
40	100,0	35,9	46,1	44,5	48,4	46,5	49,8	49,8
50	100,0	48,5	49,2	49,8	49,6	49,4	53,2	51,0
63	100,0	29,9	33,0	36,5	32,5	33,0	40,1	32,4
80	100,0	17,2	30,0	25,1	30,5	26,2	28,5	27,9
100		17,4	20,9	24,2	23,9	23,5	25,4	18,4
125		17,5	15,6	33,7	16,6	19,0	33,0	14,2

160		16,4	16,5	21,9	16,2	18,8	18,3	13,7
200		13,2	13,7	15,5	11,7	21,8	19,2	10,7
250		22,7	22,4	22,6	22,4	23,6	23,2	22,2
315		24,1	23,2	23,7	23,5	23,8	23,6	23,7
400		20,4	19,7	20,2	20,0	20,1	19,9	20,1
500		15,0	15,0	15,0	14,5	15,0	14,9	14,5
630		19,6	18,8	19,1	19,2	18,9	19,0	19,0

*Les trains loins sont des trains passant sur les voies de l'autre côté du centre technique de la SNCF

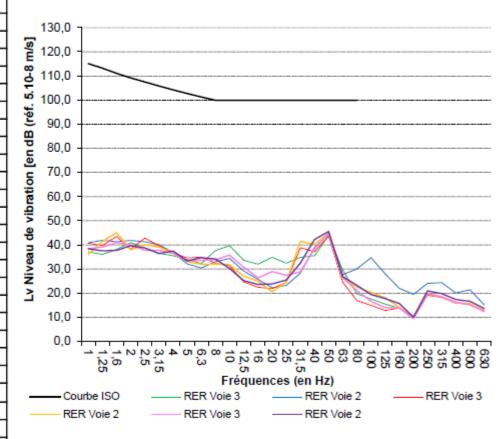
Fréquence	REFERENCE Vitesse en dB	RER Voie 3	RER Voie 2	RER Voie 3	RER Voie 2	RER Voie 3	RER Voie 2
Hz	Figure 2a	[dB]	[dB]	[dB]	[dB]	[dB]	[dB]
1	115,2	37,1	40,8	40,7	36,0	38,3	38,4
1,25	113,2	36,0	41,9	39,7	41,4	39,1	37,5
1,6	111,1	38,1	41,3	43,5	45,1	40,9	37,7
2	109,2	40,9	41,8	38,2	37,9	39,9	39,6
2,5	107,5	38,7	41,3	42,8	40,0	37,7	38,7
3,15	105,8	36,5	40,1	39,6	39,1	37,7	36,4
4	104,2	35,5	36,8	36,6	36,6	36,5	37,4
5	102,7	33,9	32,1	34,6	33,1	33,3	33,4
6,3	101,3	32,2	30,4	34,9	31,9	33,6	34,7
8	100,0	37,6	33,0	32,4	32,0	33,8	34,1
10	100,0	39,7	34,4	31,3	31,8	35,7	30,2
12,5	100,0	33,6	29,1	24,6	27,0	30,7	25,2
16	100,0	32,0	25,7	22,4	24,9	26,3	23,6
20	100,0	34,8	22,2	21,8	20,5	28,9	23,8
25	100,0	32,4	23,2	24,4	24,5	27,4	25,4
31,5	100,0	34,8	28,3	38,8	41,4	28,8	32,5
40	100,0	35,5	38,9	37,2	40,2	38,3	42,2
50	100,0	43,9	44,6	43,7	44,9	45,0	45,6
63	100,0	29,5	27,6	24,5	26,3	26,4	26,8
80	100,0	19,7	30,0	16,9	22,5	21,0	23,2

100		17,6	34,7	14,9	20,2	16,6	19,4
125		15,4	28,0	12,8	18,1	14,0	17,7
160		13,8	22,0	13,8	14,1	13,8	15,7
200		10,4	19,5	9,4	9,8	9,7	10,1
250		19,0	24,0	19,2	19,6	19,8	20,9
315		18,4	24,3	18,2	18,5	18,5	19,8
400		15,9	20,1	15,9	16,1	16,2	17,3
500		15,4	21,4	15,4	15,6	15,1	16,6
630		12,9	15,2	12,5	12,7	12,3	13,6

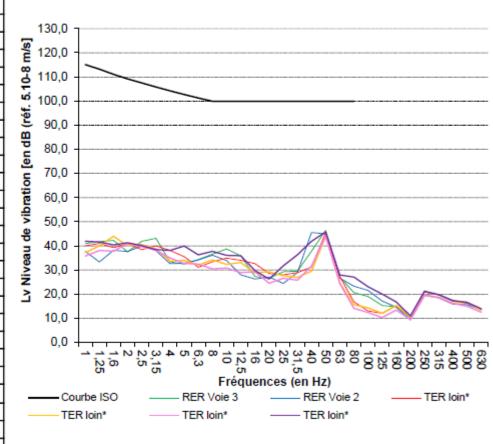
Fréquence Hz	REFERENCE Vitesse en dB	RER Voie 3	RER Voie 2	TER loin*	TER loin*	TER loin*	TER loin*
112	Figure 2a	[dB]	[dB]	[dB]	[dB]	[dB]	[dB]
1	115,2	40,9	37,7	40,0	37,2	35,7	41,9
1,25	113,2	41,7	33,3	41,0	40,0	38,1	41,6
1,6	111,1	42,3	38,2	39,2	44,0	37,8	40,4
2	109,2	37,5	37,6	40,9	40,0	41,0	41,3
2,5	107,5	41,9	39,9	38,4	40,5	39,7	40,1
3,15	105,8	43,1	38,0	40,0	38,7	38,2	38,5
4	104,2	33,4	32,6	38,1	33,7	35,0	38,1
5	102,7	32,4	32,8	35,5	33,9	32,7	39,9
6,3	101,3	34,3	34,1	31,1	32,0	32,5	36,3
8	100,0	36,6	36,1	33,4	34,1	30,4	37,7
10	100,0	38,7	33,9	34,9	32,3	30,8	36,0
12,5	100,0	35,9	28,0	34,0	33,1	28,9	35,9
16	100,0	27,3	26,2	32,6	28,8	29,3	29,7
20	100,0	26,5	27,1	28,5	29,3	24,5	26,2
25	100,0	29,3	24,4	28,0	27,6	26,5	31,7
31,5	100,0	29,5	28,9	28,9	26,9	25,8	36,3
40	100,0	37,8	45,6	31,2	29,5	31,6	41,9
50	100,0	46,4	44,9	45,5	43,9	44,1	45,8
63	100,0	27,0	26,6	27,3	24,7	24,4	27,9
80	100,0	20,6	23,3	16,8	15,6	14,1	27,1

100		19,0	21,5	13,0	14,3	12,4	23,0
125		15,3	17,1	12,0	12,0	10,3	20,0
160		14,7	14,6	15,2	15,3	13,4	16,7
200		10,2	9,3	10,7	10,7	9,5	11,0
250		20,8	19,4	21,0	19,4	19,6	21,2
315		19,6	18,4	19,8	18,6	18,6	19,8
400		17,0	15,8	17,2	16,3	16,1	17,3
500		16,1	15,6	16,7	16,6	15,0	16,5
630		13,4	13,5	13,8	13,2	12,5	13,9

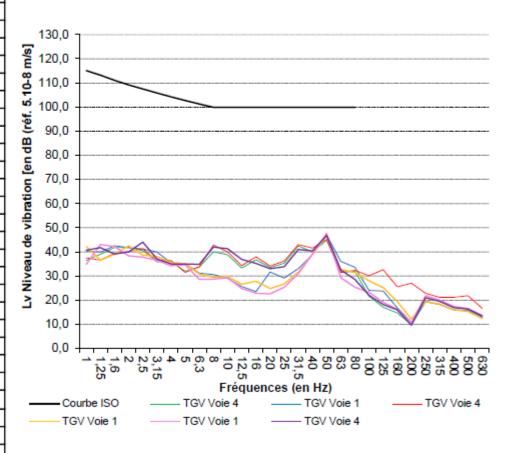
Fréquence Hz	REFERENCE Vitesse en dB	TGV Voie 4	TGV Voie 1	TGV Voie 4	TGV Voie 1	TGV Voie 1	TGV Voie 4
	Figure 2a	[dB]	[dB]	[dB]	[dB]	[dB]	[dB]
1	115,2	36,4	40,4	37,5	42,2	34,8	40,7
1,25	113,2	39,0	39,9	36,6	36,6	43,0	41,7
1,6	111,1	41,8	42,5	39,4	38,9	42,2	39,1
2	109,2	41,8	41,7	40,1	42,5	38,3	40,0
2,5	107,5	40,5	41,2	41,3	38,6	37,8	44,0
3,15	105,8	35,9	39,9	36,4	38,1	36,5	37,1
4	104,2	35,9	35,4	36,4	35,5	34,2	35,0
5	102,7	31,9	35,2	31,5	35,1	34,7	35,0
6,3	101,3	33,7	31,2	33,8	30,8	28,6	34,8
8	100,0	40,0	30,6	42,8	29,4	28,7	42,0
10	100,0	38,8	29,0	40,0	29,7	29,3	41,3
12,5	100,0	33,3	25,6	34,3	26,6	24,8	36,9
16	100,0	36,7	23,5	37,9	27,8	22,8	35,2
20	100,0	33,5	31,6	34,1	24,8	22,6	33,0
25	100,0	35,3	29,1	36,2	26,7	25,3	33,8
31,5	100,0	42,4	33,1	43,0	31,6	31,0	41,0
40	100,0	40,0	38,9	41,5	38,9	39,1	40,4
50	100,0	44,9	47,1	45,2	46,7	47,7	46,8
63	100,0	31,5	36,0	31,5	32,7	29,3	32,5
80	100,0	31,9	33,6	32,3	31,4	25,3	28,6

100		21,6	24,0	30,1	28,0	23,3	22,0
125		17,0	23,7	32,6	25,2	19,1	18,2
160		14,7	16,8	25,5	19,4	16,2	16,0
200		9,9	10,8	27,0	12,1	10,7	9,6
250		19,2	19,5	22,8	19,5	21,8	21,0
315		18,3	18,2	21,1	18,3	20,0	19,5
400		16,0	15,9	21,1	16,0	17,3	16,9
500		15,6	15,7	21,8	15,3	16,5	16,3
630		12,9	12,9	16,6	12,4	13,7	13,4
